# 上信越自動車道碓氷橋（2 径間連続 PC 斜張橋） の点検および診断

平成 5 年に供用された上信越自動車道の碓氷橋は、全長 1.3 km の PC 橋で、このうち旧 JR 信越本線および一級河川霧積川を跨ぐ部分が橋長 222 m の 2 径間連続 PC 斜張橋である。碓氷橋維持管理要領に基づいて実施した PC 斜張橋特有の点検方法・点検結果および診断について紹介する。

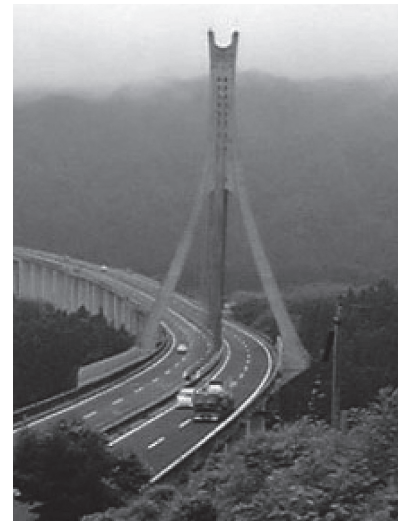
写真 - 1 碓氷橋全景

碓氷橋は上信越自動車道の松井田妙義 IC・碓氷軽井沢 IC 間に位置し、旧 JR 信越本線、一級河川霧積川、一般国道 18 号および一級河川碓氷川を横過する橋梁で全橋長は約 1.3 km である。このうち旧 JR 信越本線および一級河川霧積川を跨ぐ部分が橋長 222 m の 2 径間連続 PC 斜張橋である。碓氷橋は平成 5 年 3 月に供用して以来、18 年が経過しているが、供用当時一面吊りの PC 斜張橋としては日本で最大規模を誇っていた。

支間割・橋長 2 × 111.0 = 222.0 m  
 基礎形式 ニューマチックケーソン基礎  
 橋 脚 2 室中空断面壁式橋脚（SRC 構造） $H = 52$  m  
 主 塔 逆 Y 型（SRC 構造） $H = 61$  m  
 主 桁 3 室箱桁断面  $H = 2.5$  m  
 斜材ケーブル 1 面吊ファン型配置（ダブルケーブル方式）  
 工場製作ケーブル（New PWS）  
 $7 \phi \times (163 \sim 241)$   
 主桁支持形式 中間橋脚：剛結  
 端部橋脚：可動

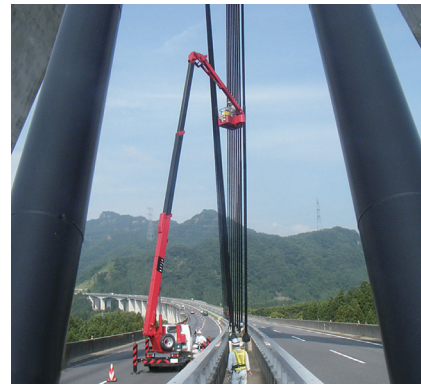
写真 - 3 斜材ケーブルの張力測定状況

斜材ケーブルの張力は前述のとおり振動法により測定した。測定状況を写真 - 3 に示す。対象とした振動数は測定が比較的容易な 1 次、2 次振動数とした。

設計張力と測定張力の比較を表 - 5 に示す。平成 20 年 7 月時点の設計張力は、15.5 年経過時のクリープ・乾燥収縮を考慮して求めた。また、測定張力は、1 次張力と 2 次張力の平均値に温度補正張力を加算して算出した。温度補正張力は、主桁と斜材の温度差 ( $\pm 15^\circ\text{C}$ ) の張力変化量の計算値を基に、主桁と斜材の温度差から算定した。平成 20 年 7 月の斜材張力測定の結果、設計張力に対する張力誤差は、全ケーブルの平均で 2.6% であり、最大の張力誤差は 7.4% であった。

これらの数値は、「維持管理要領」に示されている判定 A の標準値である 10% 誤差以内ということを満たしていること、および前回の測定 (平成 9 年度) からの増大も認められないことから、とくに問題ないと判断できる。

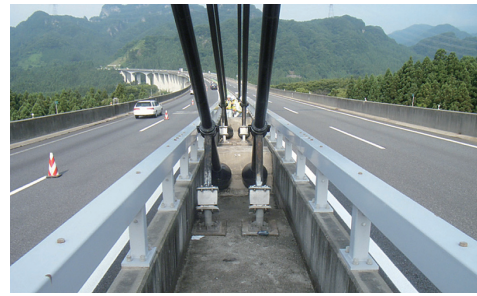
写真 - 4 緩衝装置・ダンパー

一部に防食機能の劣化が認められたが、ボルトの損傷やオイル漏れ等重大な損傷は認められなかった。

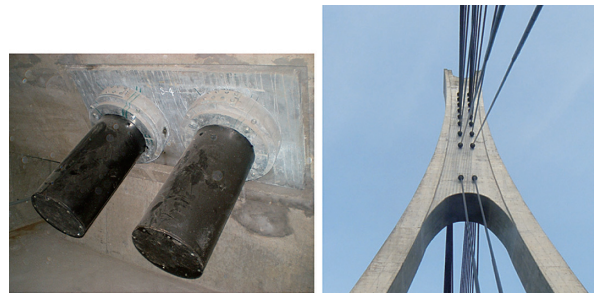
写真 - 5 主桁内斜材定着部 写真 - 6 主塔斜材定着部

とくに変状は認められなかった (写真 - 5)。

路面および塔頂部から遠望目視にて点検した結果、とくに変状は認められなかった (写真 - 6)。
