浜名大橋耐震補強の施工

— 大規模橋梁の耐震補強技術 —

工 事 名：平成 21 年度 1 号浜名大橋耐震補強工事

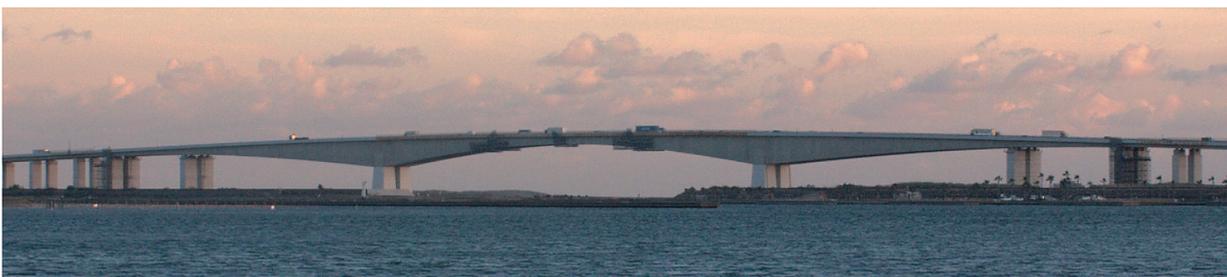
写真 - 1 浜名大橋現況

国道1号線浜名バイパスのほぼ中央に位置する浜名大橋（写真-1）は、浜名湖と遠州灘が通じる今切口を跨ぐ地点に建設された中央径間にヒンジ構造を有する5径間連続PCラーメン箱桁橋である^{1,2)}。本橋が有する中央径間長240mは、建設当時、コンクリート箱桁橋では世界最長スパンであり、現在でも中央径間250mの江島大橋（鳥取県境港市と島根県松江市に架橋）に次いで、国内2番目の規模となっている。

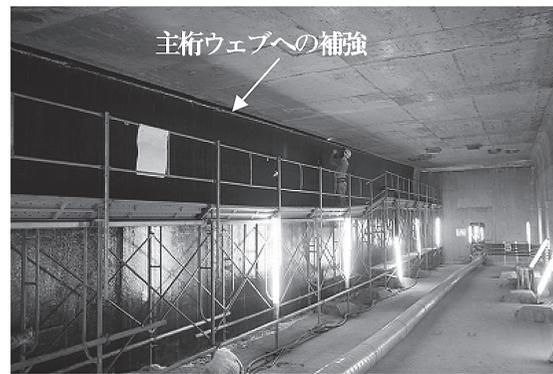
写真 - 2 主桁内の炭素繊維シート補強

道路橋示方書 V 耐震設計編（平成 14 年 3 月）のレベル 2 地震動での照査において、せん断耐力不足となっている主桁ウェブ部分の耐震性能を確保するため、箱桁内側のウェブ部分に炭素繊維シートを貼り補強を行なった（写真 - 2）。通信用光ケーブルなどが格納された情報管路は、橋軸方向に約 630 m あり、主桁ウェブ側面に設置されていたが、炭素繊維シートを貼るために下床版上に移設し、養生工を行った。

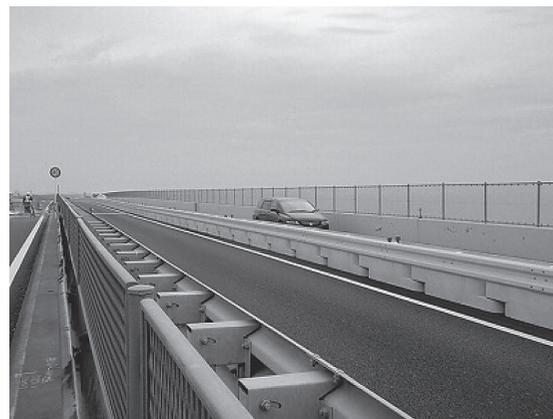
写真 - 3 上り線の対面通行

工を施工するため上り線を全面通行止めとして、下り線を対面通行とした。その全面通行止めを行うために、アプローチ部分から本線の切回し工を先行させ、下り線側を対面通行の規制とした。規制方法は車線中央に置き基礎ガードレールを並べ車線分離を行った（写真 - 3）。

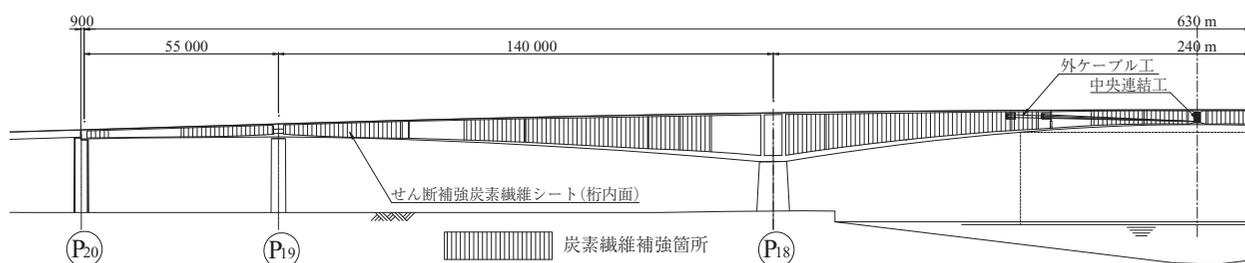
図 - 1 浜名大橋構造図

本工事の概要と施工内容を表 - 1 に示す。また、浜名大橋の全景を写真 - 1 に、構造図を図 - 1 に示す。

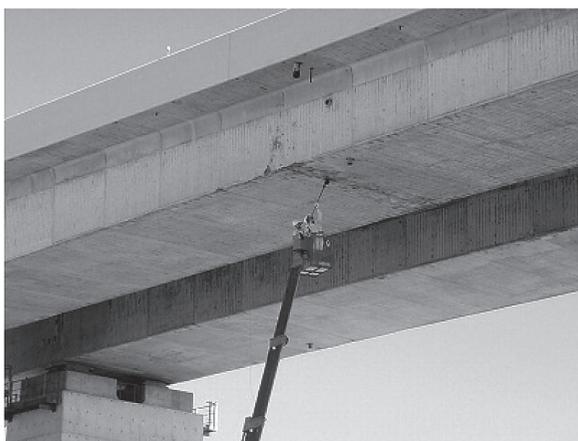
写真 - 4 調査状況

調査工は、耐震補強工事により施工する定着突起部と中央部に設けた吊足場、地表面から高所作業車を用いて行った（写真 - 4）。調査の対象は、浜名大橋の橋軸方向に 7 点を均等に分割し、断面方向で張出し床版下面、主桁側面と底面部分と定めた。また、調査目的として、塩化物イオン含有量、中性化深さ、鋼材の腐食度について、現状の詳細状態を把握するために行った。

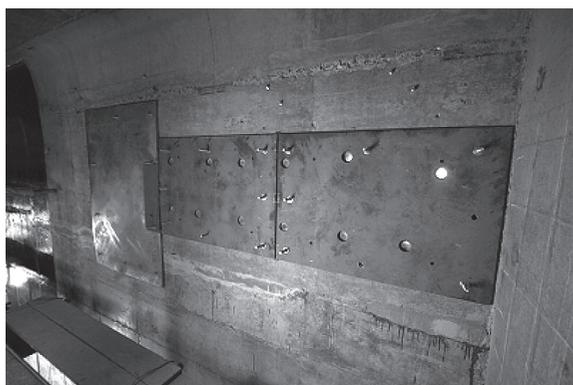
写真 - 5 主桁ウェブの削孔位置

既設桁ウェブに定着突起を緊結するための PC 鋼棒配置孔を、コアボーリングマシンにより削孔した。削孔位置については、RC レーダおよび X 線により鋼材探査を行い、既設桁の鋼材に損傷を与えない位置とした。既設鋼材のために設計位置での削孔ができない場合は、配置間隔、縁端距離およびあと施工する外ケーブル定着突起の鋼材配置などを勘案して、適切な場所に削孔位置を変更した（写真 - 5）。

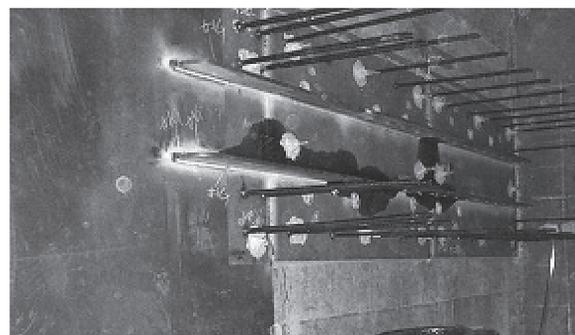
写真 - 6 エポキシ樹脂充てん

補強鋼板は、外ケーブルの緊張力に伴う主桁へ作用する引張応力の補強として配置している。この補強鋼板を桁内に搬入後、ケレン清掃した既設ウェブの所定位置に 5 mm のエポキシ樹脂注入空間を設けてアンカーボルトで固定した。その後、既設ウェブとの空間にエポキシ樹脂を充てんして補強鋼板を既設ウェブに接着した。定着突起の補強鋼

板取付け状態を写真 - 6 に示す。定着突起部の補強鋼板には、あと施工する定着突起コンクリートと補強鋼板の接合性能の向上を図るため、異形スタッドジベルを設けた。

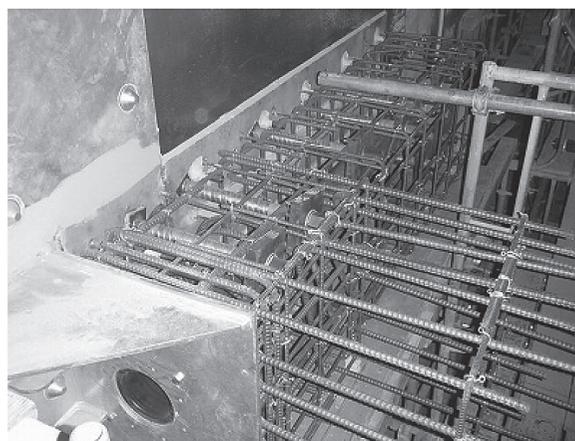
写真 - 7 定着突起の配筋

定着突起の配筋状態を写真 - 7 に示す。緊結用 PC 鋼棒 $\phi 32$ mm は、片側をデッドアンカーとして、コンクリート突起内に埋設し、シースを配置して主桁外側から緊張する。この PC 鋼棒による緊張力で、定着突起と主桁ウェブを圧着する構造である。

外ケーブルの定着突起は、定着具、定着具補強筋および定着突起と主桁ウェブを緊結する PC 鋼棒に加えて、外ケーブル緊張による主桁ウェブの変形を抑制するためのストラットの鉄筋が配置されており、写真 - 7 に示すような過密配筋となっている。よって、通常のスランプ管理のコンクリートでは密実な充てんは困難であると判断し、スランプフロー 50 cm のコンクリートを用いた。写真 - 8 に、使用したコンクリートのスランプフロー状態を示す。

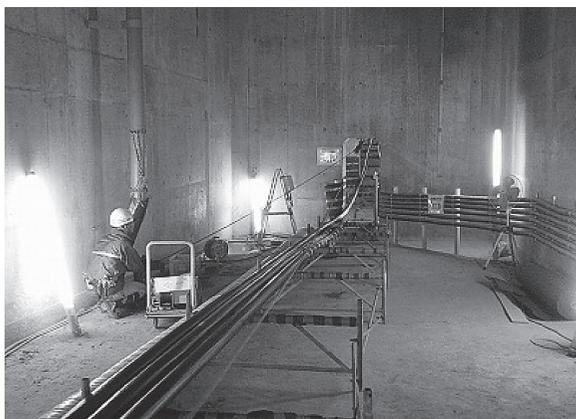
写真 - 9 外ケーブルの桁内搬入

外ケーブル 19S15.2 の配置は、ターンテーブルを用いて挿入作業を行った。ケーブル支保工には、繊維混入フェルトやローラーコンベアを装着して外ケーブルを防護した。外ケーブルの箱桁内への挿入状況を写真 - 9 に示す。

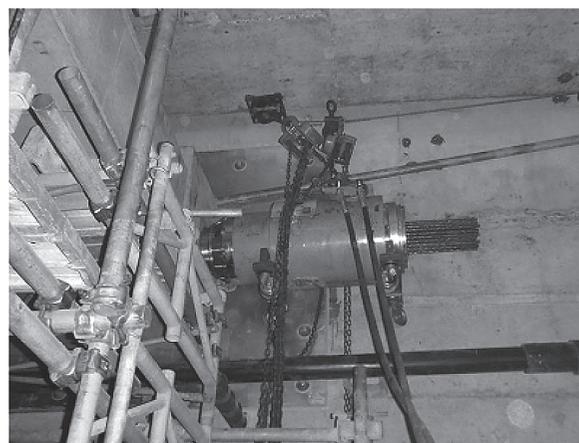
写真 - 10 狭小での緊張作業状況

外ケーブル 19S15.2 の緊張は両引きで行った。1 パーティの構成は、油圧ジャッキ・油圧ポンプ・緊張従事者によるケーブルの緊張であったが、狭小空間での作業となったため、通常の緊張作業に比べ時間を要する結果となった。緊張作業の状況を写真 - 10 に示す。

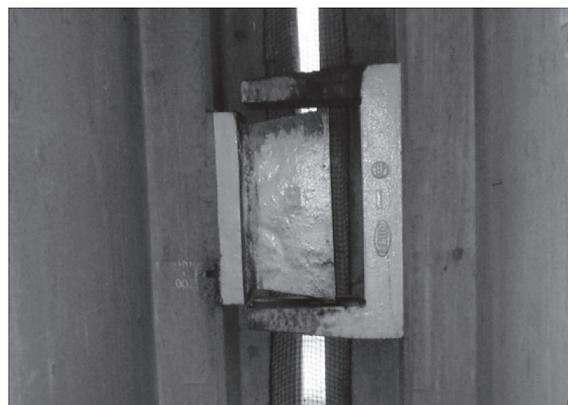
写真 - 11 ゲレンク沓

中央ヒンジ部は 100 mm の遊間を有し、せん断力を伝達

するゲレンク沓 (写真 - 11) とローリングリーフ式伸縮継手 (図 - 2) により構成されている。中央連結工では、全面通行止めを行い、伸縮継手を撤去したのちコンクリートを施工し、外ケーブルによりプレストレスを導入してヒンジ部を剛結した。

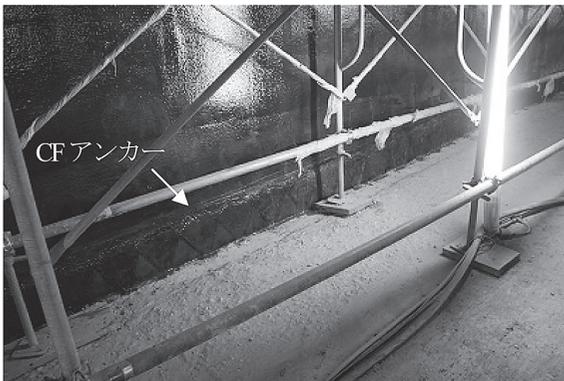
写真 - 12 CF アンカーの施工

炭素繊維シート補強は、既設箱桁のウェブ内側に行った。炭素繊維シートの箱桁内への施工は、車線通行規制を要する吊足場が不要となるとともに、炭素繊維シートを構成するエポキシ樹脂の、紫外線劣化に対する保護塗装が不要となる。また、施工場所は風の強い海岸部に位置し、施工期間は冬期におよんだが、気象条件に影響をうけることなく作業を進めることができた。炭素繊維シートは、炭素繊維量が 200 g/m^2 (保証引張荷重 = 377 kN/m)、 300 g/m^2 (保証引張荷重 = 566 kN/m) および 400 g/m^2 (保証引張荷重 = 755 kN/m) の 3 種類であり、それぞれの炭素繊維シートの 1 層貼りと 2 層貼りの計 6 種類の炭素繊維シート補強を行った。施工手順は、①サンダーケレンによる下地処理工、②エポキシ樹脂によるプライマー工、③エポキシ樹脂パテによる不陸修正工、④含浸樹脂下塗り、⑤炭素繊維シート貼付け工、⑥含浸樹脂上塗り、の 6 工程であるが、2 層貼りの場合は④～⑥の工程を繰り返す。炭素繊維シート端部の既設構造物への定着には、埋込型 CF アンカーを用いた。埋込型 CF アンカーは、対象とする炭素繊維シートによって、炭素繊維ストランドを 40～130 本の範囲で束ねたもので、一方をコンクリート中に埋設定着し、他方を扇型に広げて炭素繊維シート上に接着するものである。炭素繊維シート補強の状況および CF アンカー状況を写真 - 12 に示す。

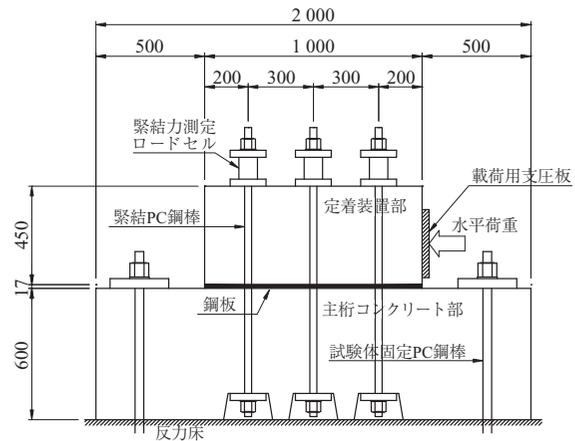
図 - 3 摩擦試験体の形状

板の摩擦係数 0.5 として PC 鋼棒の緊結力や本数を決定している。しかしながら、従来のコンクリートの打継ぎによる接合と異なり、定着突起と主桁ウェブの接合面には補強鋼板が取り付けられていることから、定着部を模した試験体を用いて摩擦係数の妥当性を確認した。試験体形状を図 - 3 に示す。試験体は、主桁ウェブを模擬したコンクリート部と定着突起部で構成し、実施工と同じ手順で製作した。荷重は、PC 鋼棒で定着突起部を主桁コンクリート部に緊結した後、定着突起部に水平荷重を与えた。摩擦係数は水平荷重と緊結力の関係から算出した。その結果、摩擦係数 0.5 以上の値が得られ、定着突起の設計における摩擦係数の妥当性を確認した。

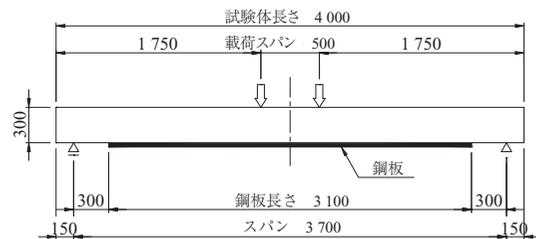
図 - 4 曲げ試験体の形状

定着部の主桁ウェブは、外ケーブルの張力により面外に曲げ変形することから、定着部に取り付けた補強鋼板の端部がはく離することが懸念された。そこで、主桁ウェブの応力分布を曲げ試験体に置き換え、曲げ荷重することによって補強鋼板のはく離の有無を確認した。試験体形状を図 - 4 に示す。荷重は実施工の外ケーブル緊張直後相当における応力分布となるまで行った。その結果、残留ひずみや残留変位など見られず弾性的な挙動を示し、ひび割れや補強鋼板のはく離も認められなかった。

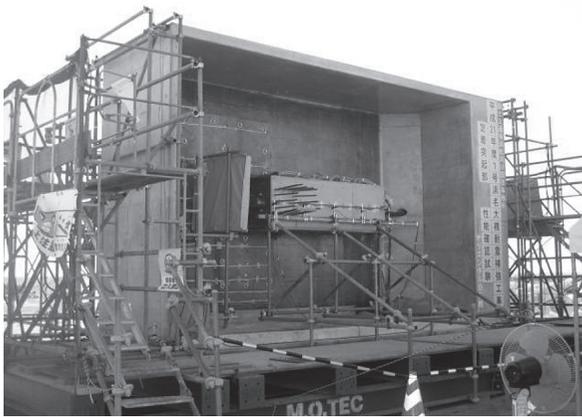
写真 - 13 実物大試験体

以上の実験結果をふまえ、定着部の実物大試験体による確認実験を行った。実物大試験体を写真 - 13 に示す。実物の外ケーブルを配置し、緊張ジャッキによって実施工と

同じ設計緊張力 2 700 kN 程度を与えることで試験体に载荷した。その結果、定着突起の PC 鋼棒の緊結力の増加はなく、浮きやずれなどの変状も認められなかった。また、補強鋼板のはく離も認められなかった。定着部におけるひずみ分布や変位分布は、試験体の FEM 解析値に対しおおむね一致しており、解析の再現性も確認できた。

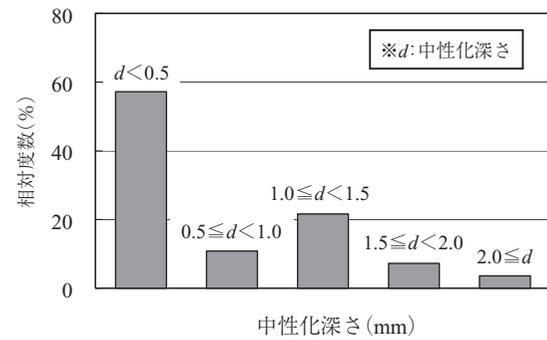
図 - 5 中性化深さの調査結果

図 - 5 は、中性化深さの測定結果を深さごとの 5 段階の相対度数 (%) で示したものである。全測点の中性化深さの平均値は 0.5 mm であり、中性化がまったく進行していない測点も多数見られた。また、最大値でも 2.0 mm であり、中性化はほとんど進んでいなかった。これは、使用されているコンクリートの水セメント比が小さく密実であったことを反映している。なお、中性化深さの平均値から、岸谷式³⁾によってコンクリートの水セメント比を試算したところ、39%であった。

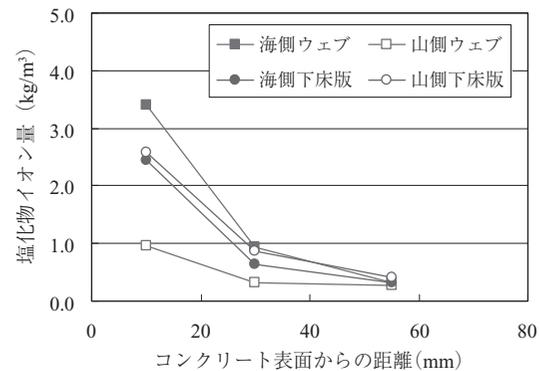
図 - 6 主橋断面における塩化物イオン量分布の測定例

図 - 6 は、主橋の主桁断面における測定結果の例である。橋梁全体の状況を判断するため、全測点の塩化物イオン量分布について、土木学会の拡散方程式⁵⁾を適用して

近似させることにより、表面塩化物イオン量や拡散係数の推定を行った。主橋およびアプローチ別の平均値を表 - 2 に示す。なお、鉄筋表面は、別途行ったかぶりの調査結果から、コンクリート表面から 30 mm の位置と仮定した。主橋およびアプローチのコンクリート表面の塩化物イオン量は、それぞれ 4.52 kg/m³ および 2.27 kg/m³ であった。主橋は「今切口」の海上を跨いでおり、アプローチは海岸線から 100 ~ 200 m 程度の砂浜に位置するため、環境条件の差異が表面塩化物イオン量の差に現れたと考えられる。

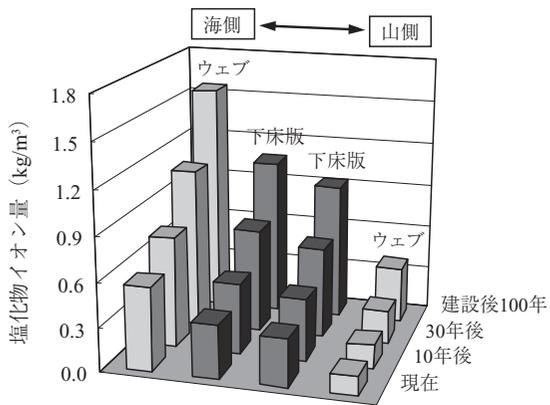
図 - 7 鉄筋表面の塩化物イオン量の将来予測

鉄筋表面の塩化物イオン量は、0.5 kg/m³ 程度以下で鋼材腐食発生限界⁵⁾とされる 1.2 kg/m³ に比べて十分小さい結果であった。しかしながら、調査を行った 88 測点のうち、すでに鉄筋表面の塩化物イオン量が 1.2 kg/m³ を超えている測点が 2 箇所あった。また、浜名大橋は、国道 1 号のバイパスに架かる重要な橋梁であることから、今後の維持管理方針の検討に資するため、土木学会の拡散方程式による全測点の将来予測を行った。主橋の鉄筋表面における塩化物イオン量予測値の平均値を、測定部位ごとに図 - 7

に示す。非常にゆっくりした速度ではあるが、鉄筋表面の塩化物イオン量が経過年数とともに増加していくことがうかがえる。平均値であっても、建設後100年（現在から66年後）には、海側のウェブでは、鋼材腐食発生限界量の 1.2 kg/m^3 を超えることが予測される。今現在、構造物の鉄筋腐食が開始していないとしても、かぶりや塩化物イオンの浸透にはばらつきがあることから、近い将来腐食し始める可能性がある。構造物の重要度からも、早期の塩害劣化に対する予防保全の実施が望まれる。
