付替県道 14 号橋の工事報告

— 高橋脚曲線橋の急速施工 —

付替県道 14 号橋は、橋長 180 m、主桁高 9.0 ~ 4.0 m、平面線形 $R = 500$ m、橋脚高 60 m の PC 2 径間連続ラーメン箱桁橋である。架設地点は、冬季には氷点下 10℃ を下回る厳しい環境となる。極力冬季のコンクリート打設やグラウト施工を避けるために工程の短縮を図り、冬季の施工となる柱頭部ではコンクリート硬化時の温度変化や乾燥収縮の影響が小さくなる打設方法とした。本稿では大型移動作業車を用いたことによる張出し施工の工期短縮、冬季にかかる柱頭部コンクリートの施工上の工夫、桁高の高い主桁コンクリート打設の工夫、曲線橋の傾斜計による出来形管理について報告する。

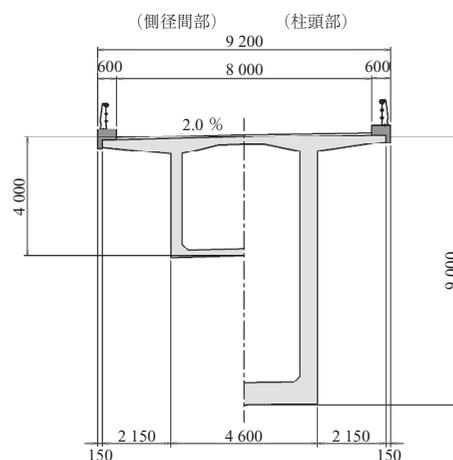
図 - 2 主桁標準断面図

図 - 2 に主桁標準断面図、図 - 3 に橋梁平面図、図 - 4 に橋梁側面図を示す。

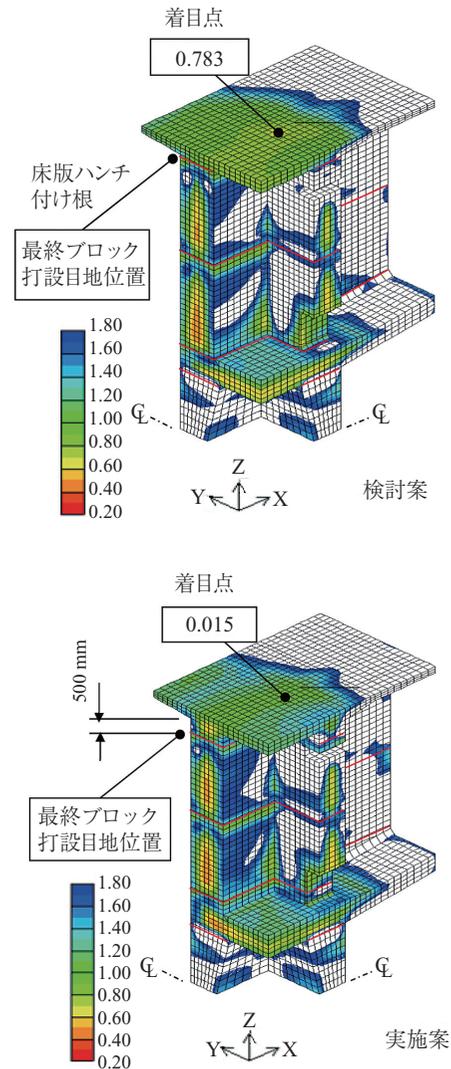
図 - 6 解析結果(ひび割れ指数)の比較

図 - 6 に温度応力の解析結果(ひび割れ指数)を示す。図 - 6 の検討案は床版とウェブのコンクリート打設目地

を上床版ハンチ付け根の下側位置に設けた解析結果である。実施案は実際に施工を想定した, ウェブを床版ハンチ

付け根から 500 mm 打ち残した位置に打設目地を設けた解析結果である。

検討案では着目点のひび割れ指数が 0.783 となり、発生応力が材齢を考慮したコンクリートの引張強度より大きくなる。実施案では着目点のひび割れ指数が 1.015 と 1.0 を上回り、検討案に比べひび割れ発生の可能性が小さくなることが分かった。ウェブを打ち残す位置を 500 mm より大きくすると着目点のひび割れ指数を改善することは可能となる。しかし、主方向の PC 鋼材の配置やコンクリート打設数量などを考慮して、打設目地はウェブを 500 mm 打ち残す位置とした。

柱頭部の床版部にも, すでに打設しているウェブが床版コンクリートの硬化時の温度変化による伸縮や乾燥収縮を拘束することにより, コンクリート打設後に引張応力が発生する。床版部は活荷重が作用する部位であることから, ひび割れの発生する可能性が小さいことが望ましい。そこで, 硬化時の温度変化や乾燥収縮の影響を考慮した温度応力の解析を実施した。温度応力解析の床版部分のひび割れ指数(材齢 t 日におけるコンクリートの引張強度 / 材齢 t 日における発生最大主引張応力度²⁾)に着目し, 床版コンクリートの打設目地の位置を決定した。

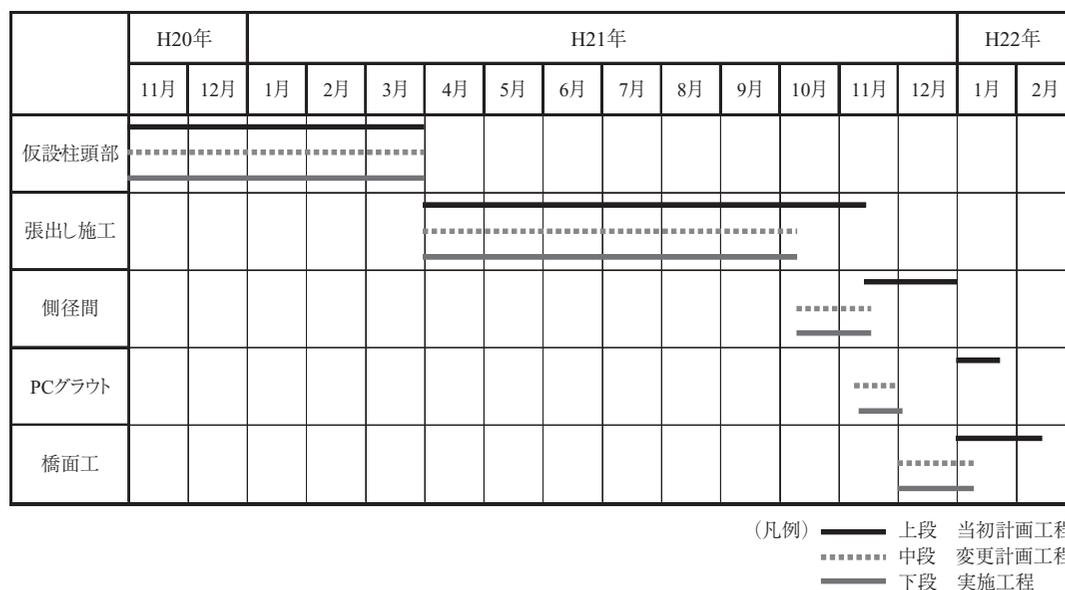
図 - 5 全体工程の比較

図 - 5 に当初計画工程, 変更計画工程, 実施工程を示す。柱頭部と橋面工は冬季の施工となった。

中型から大型の移動作業車に変更し、張出しブロックを最大4.0mから4.75mに拡大し、張出しブロック数を22から17ブロックに削減した。ブロック数を削減したことにより、約40日の工期短縮となった。この工期短縮により、PC鋼材のグラウトを12月前までに施工可能となる計画工程となった。

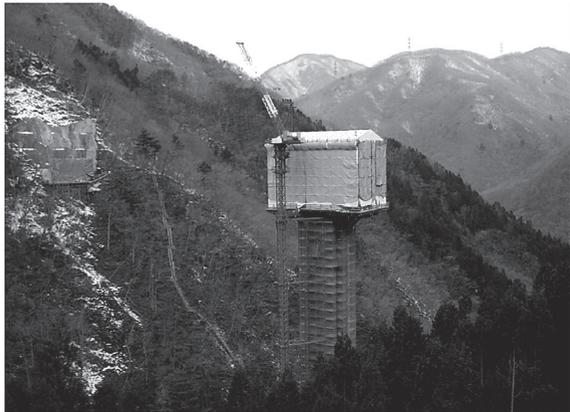
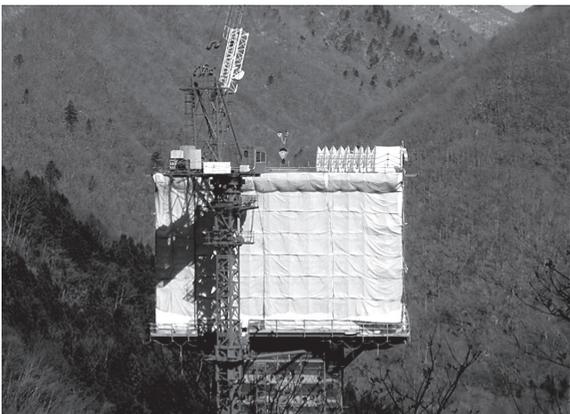
写真 - 1 柱頭部の施工状況

柱頭部の施工は 12 月から 3 月の冬季施工となる。冬季施工では、初期凍害の防止および作業効率の向上、作業環境の改善を図る目的で、柱頭部足場支保工の全面を 2 重張りシートで覆った。屋根部は積雪および強風にも対応可能な、手動開閉式屋根を設置した。写真 - 1 は柱頭部施工時の状況で、上側の写真は屋根を閉じた状態、下側の写真は資材を搬入するために屋根を開いた状態を示す。

このような設備を設けたことにより、長期間の施工中断もなく柱頭部の施工が完了した。

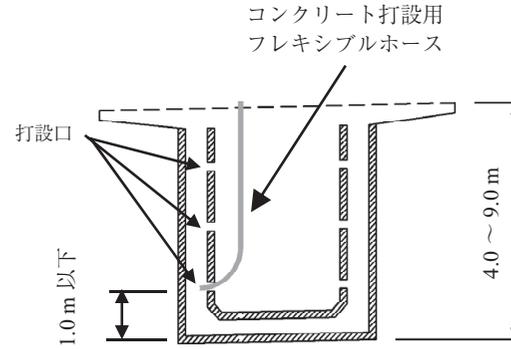
図 - 7 打設口配置概要図

主桁ウェブに打設するコンクリートの材料分離を防ぎ、確実に締固めを行うために、1 m 以下の打設高さとなるように投入口を設けた。図 - 7 にコンクリート打設口の配置概要図、写真 - 2 に打設口および打設状況を示す。

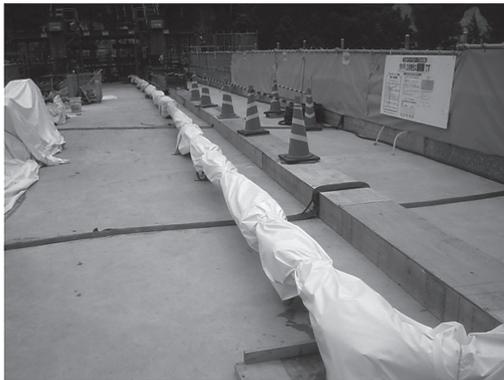
写真 - 3 橋面のコンクリート圧送管の水平配管状況

写真 - 3 に橋面の水平配管状況を示す。下側の写真は圧送管に移動用キャスターを取り付けた状態である。

張出し施工のコンクリート打設は、橋脚に配置した圧送管を使用して左右を 1 日で行い、片側の打設終了後に橋面の水平圧送用配管をコンクリートを充てんしたままの状態

で一括移動する方法を採用した。この打設方法により、片側ブロック打設完了後 30 分以内には、反対側ブロックの打設を開始できた。

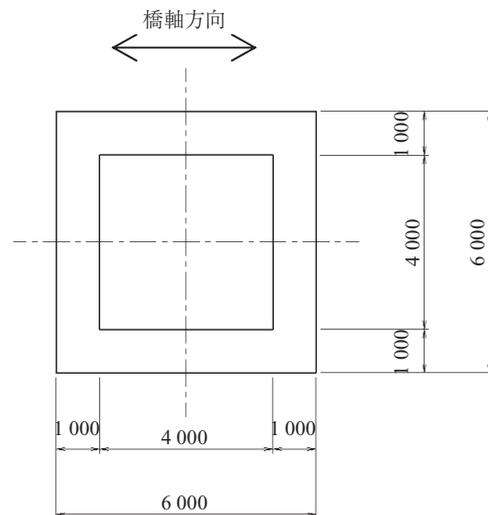
図 - 8 中空橋脚断面図

大型移動作業車の使用により張出しブロック数が減少したが、1 回に打設するコンクリート数量は増加した。コンクリート打設時のアンバランスモーメントによる橋軸方向の傾斜と平面線形の影響から橋軸直角方向の傾斜も生じ、橋脚頭部の挙動は複雑となる。そのため、橋脚頭部の挙動を把握し出来形管理に反映させることは、出来形精度を向上させるうえでも有用と考え、柱頭部に傾斜計を設置し橋軸方向と橋軸直角方向の橋脚の傾斜を計測した。橋脚形状は図 - 8 に示すとおり 6.0 × 6.0 m の中空橋脚断面である。

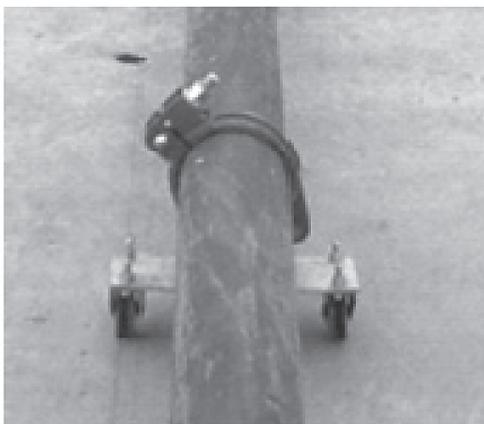
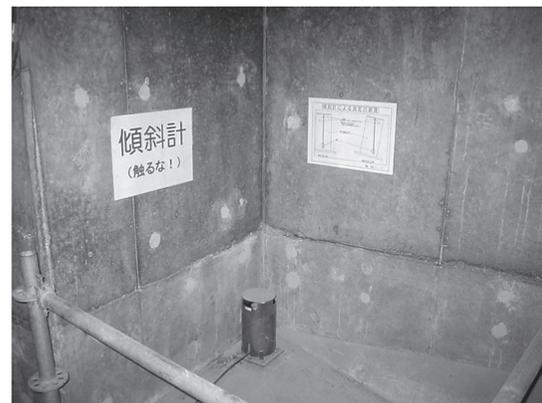
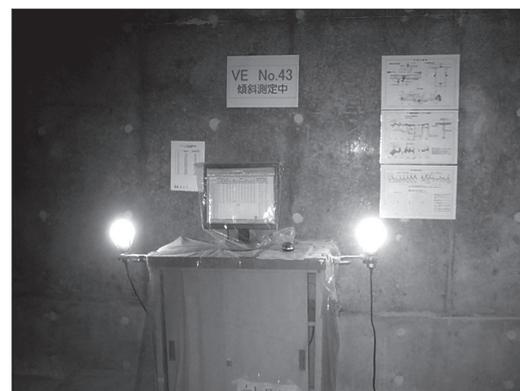
写真 - 4 傾斜計の設置状況

測定される傾斜角度を変位量に換算した測定値と、橋脚を全断面有効と仮定した 3 次元フレーム解析による解析値と比較した。写真 - 4 に傾斜計の設置状況を示す。

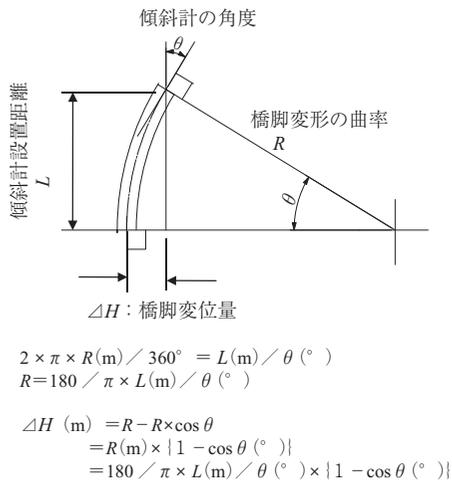
図 - 9 橋脚頭部変位の算出方法

橋脚の変形を図 - 9 に示すような円弧と仮定して、傾斜計の角度から橋脚頭部の変位量を算出した。この算出方法は傾斜計の計測角度と橋脚高さから計算するため、橋脚

の断面形状や配筋状態を考慮する必要はない。

張出し施工では、橋脚の変位をトランシットを用いて、第 1 ブロック～第 3 ブロックまでの連続して 3 回と第 10 ブロックのコンクリート打設時に実測し、傾斜計の角度から算出した変位量と比較した。その結果、測量値と図 - 9 に示す換算式に $L = 60 \text{ m}$ とし傾斜計の角度から求めた変位の計算値がほぼ一致した。そこで、本橋では、橋脚の変形を円弧と仮定する方法は妥当であると判断した。

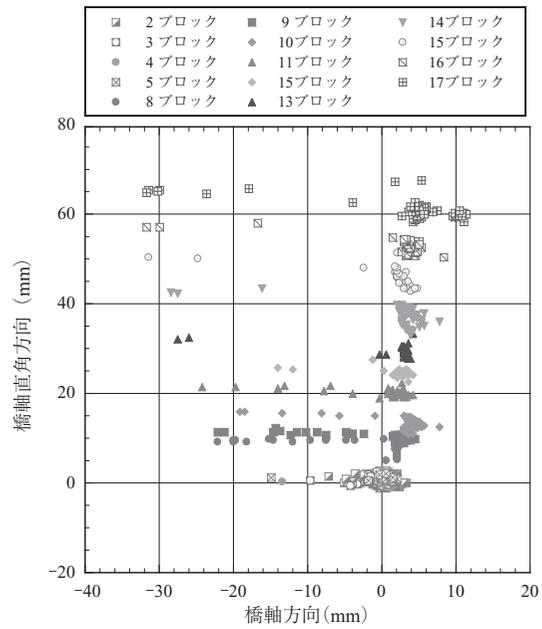
図 - 10 橋脚頭部の水平面内の変位

る。各方向の変位をプロットすることにより水平面内の挙動を把握することができる。第 17 ブロックコンクリート打設後までの傾斜計の角度から算出した橋脚頭部の水平面内の変位を図 - 10 に示す。図 - 10 に示す各点はコンクリート打設後から次ブロックコンクリート打設前までの変位を一つのグループとしている。プラスとマイナスの符号は図 - 11 に示す方向である。図 - 10 の橋軸方向の変位がマイナス側に動いているのは、コンクリートの打設により橋脚が A2 側に変形していることを示す。橋軸直角方向の変位は施工の進捗により徐々に沢下流側への変形が増加している。

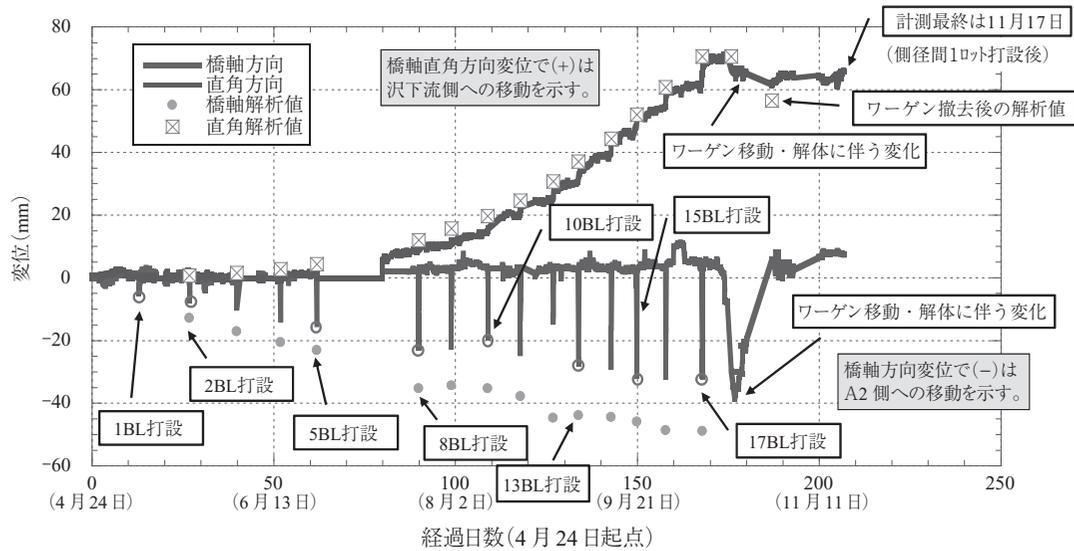
図 - 12 橋脚頭部の橋軸方向および橋軸直角方向の経時変化

橋脚頭部の橋軸方向および橋軸直角方向の経時変化を図 - 12 に示す。横軸に張出し施工開始前の 2009 年 4 月 24 日からの経過日数、縦軸に橋軸方向、橋軸直角方向の変位量を示す。プラスとマイナスの符号は図 - 11 に示す方向である。ただし、計測時の不具合により一部データが欠落している。

図 - 12 に示すように、橋軸直角方向の変位は、張出し施工とともに増加し、17 ブロック施工完了で約 70 mm となった。その後、移動作業車の解体により若干橋軸直角方

向の変位は減少し、最終的には 65 mm 程度であった。橋軸直角方向の実測値と解析値を比較すると、両者はよく一致しており、解析が実挙動をよく評価していたといえる。一方、橋軸方向の変位は、コンクリート打設をつねに A2 側から打設し、打設完了後に A1 側を打設したため、荷重のアンバランスにより、A2 側に先に変形し A1 側の打設とともに変形が戻る挙動が確認できる。橋軸方向の実測値と解析値を比較すると、A2 側に変形した時の実測値が解析値より小さくなっており、その差は、張出し長が長くなるほど大きくなる傾向であった。

橋軸方向の変位量が解析値より小さくなった原因として、コンクリートの打設方法が考えられる。本橋ではすべてのブロックで A2 側から打設し、橋面の圧送用配管を 30 分程度で水平移動して A1 側のコンクリートを打設した。すべて同じ傾向を示すことから、本橋のような高橋脚のラーメン橋では時間に依存する変形の影響により、先に打設した A2 側へ橋脚の最大変位が発生する前に A1 側にコン

クリート荷重が載荷されたためと推定した。ただし、今回の計測は、施工管理を主な目的としており、時間に依存する変形の影響は検証していない。
