コンクリート構造診断士と期待される役割

二羽 淳一郎*

4. 東日本大震災におけるコンクリート構造物の被災事例とコンクリート構造診断士に求められる役割

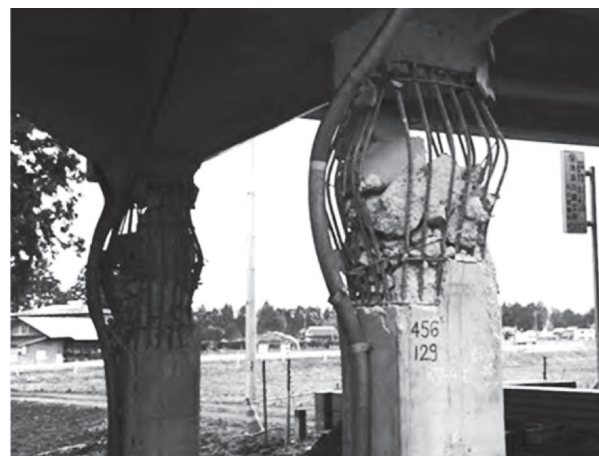
写真 - 1 損傷した東北新幹線の RC 橋脚

東北新幹線は海岸線から離れていることもあり、津波の被害を受けなかったが、地震動による損傷が生じた例がある。写真 - 1 は損傷した RC 橋脚である。コンクリート構造診断士には、なぜこのような損傷が生じたかという分析と、それに対する具体的な対応策の提言が求められる。そのためには、当該橋脚の設計図書等の基本的な情報を入手することが前提となる。写真 - 1 の損傷形態は帯鉄筋の

配置量が少なかった、阪神淡路大震災の際の RC 橋脚の被災例によく類似している。さらに地震動継続時間が長かったこともあり、コアコンクリートが塊状に粉砕されている様子も認められる。JR によれば、阪神淡路大震災以後、東北新幹線の RC 橋脚には徹底的に耐震補強を施したということである。しかしながら、この橋脚はせん断破壊の前に曲げ破壊が先行すると判断されていたため、耐震補強が実施されていないということである。ただし、実際のせん断余裕度（=せん断耐力 / 曲げ耐力）が 1 に近かったため、曲げ降伏後の早い段階でせん断破壊を生じたものと推定される⁶⁾。なお、損傷した RC 橋脚は被災後 2 週間以内に、鉄筋の再配置と断面修復による補修がなされ、耐震性が向上している（写真 - 2）⁶⁾。

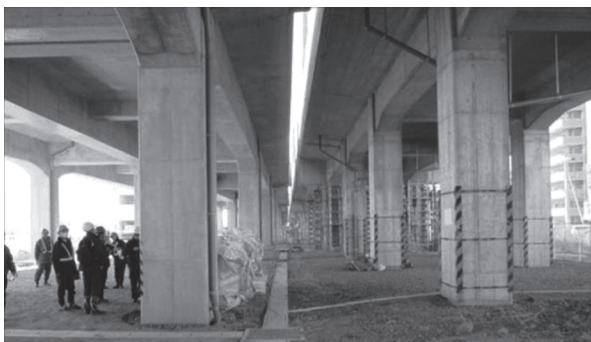
写真 - 3 在来線と東北新幹線併行区間の損傷の比較

仙台駅南側の長町付近で、新幹線と東北本線の高架橋が併行している区間がある。この区間で興味深い現象が観察された。従来の JR の耐震基準、耐震技術で構築された新幹線の高架橋の橋脚には、地震による損傷が認められたが、新しい耐震基準と内巻きスパイラル工法などの新しい技術を導入して構築された在来線の高架橋橋脚にはほとんど被害がなかったというものである（写真 - 3）⁷⁾。新しく導入された技術の内巻きスパイラル工法は、橋脚の軸方

在来線（2006 年）
新基準・各種新技術導入

新幹線（1983 年）
従来基準・技術

向鉄筋の内側にスパイラル鉄筋（らせん鉄筋）を配置するもので、橋脚の変形性能を飛躍的に向上させることができると言われている。また、先端プレロード場所打ち杭工法も導入されている。これは、地盤をプレロードし、セメントミルクを注入して強化し、地中梁を無くして、橋脚と杭を直結するものである。東日本大震災の結果、これらの新技術の効果が実証されたが、コンクリート構造診断士は、このような各種の新技術についても、いち早く情報をキャッチして、随時、利用可能な状態にしておくことが望まれる。

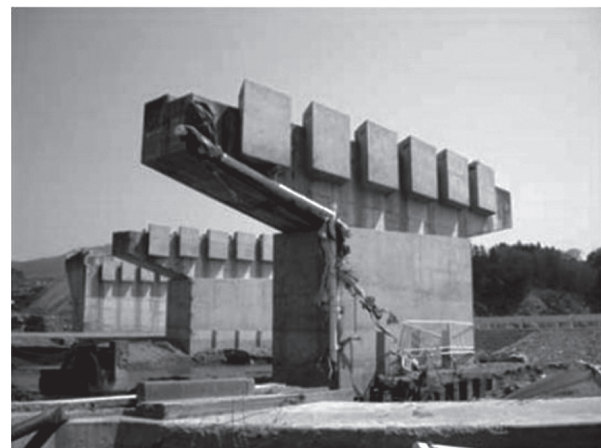
写真 - 4 無損傷の落橋防止装置

4.3 沼田跨線橋の損傷と主桁の流出

あくまでも推測の域を出ないが、写真 - 4, 5 に示される状況から、津波襲来時に橋梁全体が浸水し、その結果、津波による衝撃的な作用よりも、むしろ静的な浮力が支配的となって主桁が浮き上がり、その後、水平方向の流体圧により、落橋に至ったものと推定される⁸⁾。津波の高さ、襲来の方向、主桁の抵抗面積（津波に対する射影面積）、PCT 桁下面における津波の巻き込み、流体エネルギーなど、実際にはさらに詳細な分析が必要となると思われるが、おおよその落橋のメカニズムは上述のとおりであろう。

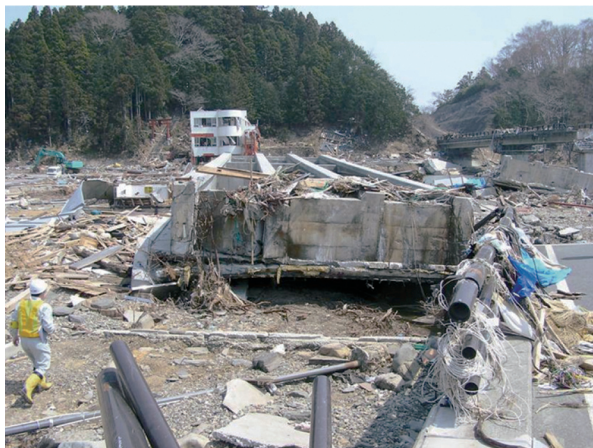
写真 - 6 上下裏返しで落下した主桁

歌津大橋は、1972 年に架設された宮城県南三陸町にある橋長 303.6 m の道路橋（国道 45 号線）で、11 基の橋脚を有し、主桁はポストテンション方式の 7 連の PC 単純 T 桁とプレテンション方式の 5 連の PC 単純 T 桁からなっている。沼田跨線橋と同様に上揚力に対する耐震連結装置が配置されていなかったため、主桁が浮き上がり、落橋防止装置（鋼製ブラケット）を越えて流出し、落橋したと推察される。歌津大橋も沼田跨線橋と同じく PCT 桁橋であるが、PCT 桁橋は桁下面の開口部が大きく桁重心位置が高いため、落橋の場合は、上下裏返しとなっている場合が多い（写真 - 6）。

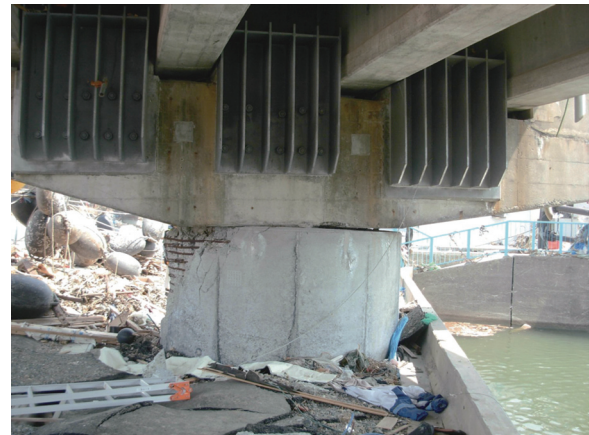
写真 - 7 典型的な曲げによる RC 橋脚の損傷

歌津大橋の RC 橋脚は、コンクリート構造診断の立場からいえば、非常に興味深い損傷形態を示している（写真 - 7）。この単柱式橋脚にはすでに RC 巻立て補強が実施されており、したがって壊滅的な損傷を免れている。しかし、詳細にこの橋脚の上端部を観察すると、橋脚上端部左側のコンクリートにはかぶりコンクリートのはく落が認められ、この部分のコンクリートが曲げにより圧壊したことを示唆している。一方、橋脚上端部右側のコンクリート位置では橋脚と上部工を連結する鉄筋の破断が観測される。つまり、上部工に作用した津波の波力により、この橋脚には橋軸直角方向に曲げモーメントが作用したことを推測させる結果となっているのである⁸⁾。

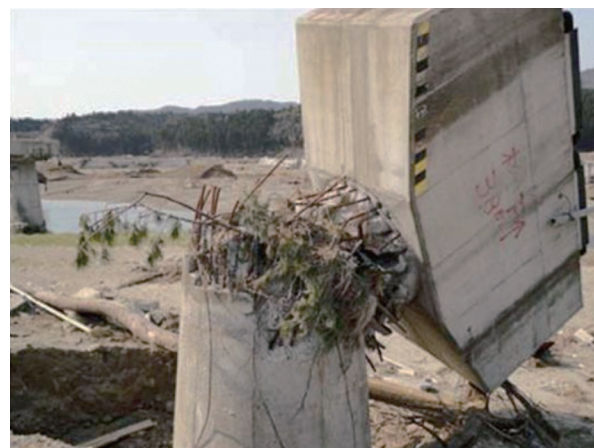
写真 - 8 RC 橋脚横梁部の破壊

津谷川橋梁の被害で特徴的であったのは、河川部における RC 橋脚の損傷である。とくにもっとも北側に位置する RC 橋脚は完全に橋脚横梁部が折れ曲がっていた（写真 - 8）。コンクリート構造診断の観点からは、なぜこのような現象が生じたのかを推測する必要がある。そのためには、この橋脚に関する情報を収集しなければならない。この橋脚のみ横梁部が破壊した理由は当初不明であったが、その後の調査でこの橋梁は 1978 年の宮城県沖地震で損傷を受けたため、RC 橋脚の耐震補強が実施されていたことが明らかとなった。その際に、主桁の落橋防止のため、PC 桁を RC 橋脚に固定する措置がなされていた。その結果、今回の津波襲来に際して、PC 桁が受けた津波の力が RC 橋脚に直接伝わったと考えられる。そして、PC 桁が流出する際に、RC 橋脚から引きちぎられるようになり、その結果、RC 橋脚の横梁部が破壊したり、河川内では RC 橋脚自体が傾斜したりしたものと推測される（写真 - 9）⁶⁾。
