新石川浄水場原水調整池の工事報告

伊藤 朋紀*1・下川 浩*2・菅原 伸*3

キーワード：マスコンクリート、暑中コンクリート、プレキャスト工事、工程管理

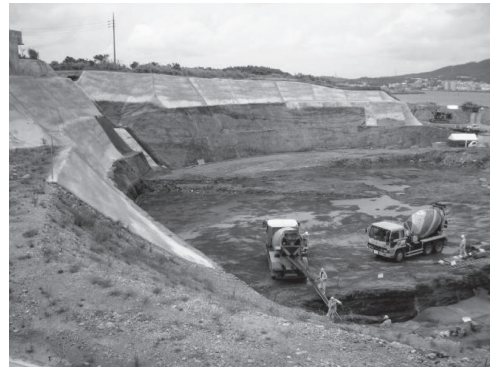
写真 - 2 基礎の置換コンクリート施工状況

基礎工事は、当初3ヵ月を予定していたが、基礎地盤に軟弱箇所があり、追加での置換コンクリート施工工事（写真-2、1系工事がV=3 800 m³、2系工事がV=4 700 m³）

が発生したため、計画工程より2ヵ月の遅延となることが分かった。以降の工程で工期短縮が課題となった。工程の短縮については「9. 工程管理」にて詳述する。

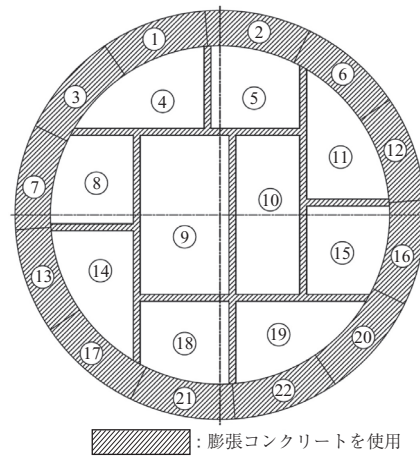
図 - 4 底版の分割

底版の部材厚は100～140 cmでコンクリート標準示方書〔施工編〕¹⁾によればマスコンクリートに分類され、温度ひび割れの発生が課題となった。そのため底版は、22ブロック(図-4)の分割施工で、外円部および間詰め部は膨張コンクリートで計画された。コンクリートの配合計画にあたっては、設計基準強度30 N/mm²で所要のワーカビリティが確保される範囲内で、単位セメント量ができるだけ少なくなるよう、試験練りを繰り返し行い、表-1に示す配合に決定した。また、施工においては、生コン車待機場への遮光ネットの設置やドラムクーリングカバーの

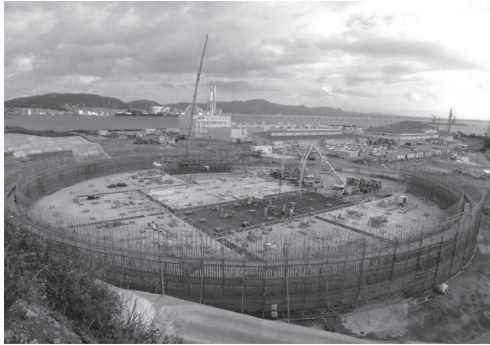
写真 - 3 底版コンクリート施工状況

使用により、打設コンクリート温度を下げ、農業用灌水チューブを使用した散水養生を行った。底版コンクリートの打設状況を写真 - 3 に示す。

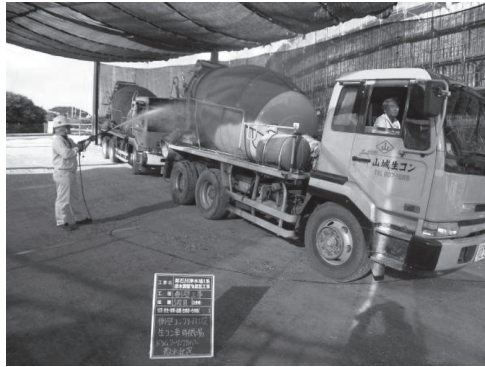
写真 - 5 側壁コンクリートの温度ひび割れ対策

低熱ポルトランドセメントを用いた場合、側壁下端のひび割れの改善効果がみられたが、そのほかの対策を施しても、ひび割れが発生する確率が高い。また、算定されるひび割れ幅は目標値0.2 mm以下を満足しない。そのため、経済性も考慮して、鉄筋を追加(鉄筋比を0.36%から0.61%まで増加)して、ひび割れ幅を0.2 mm以下に制御することを基本とし、ハンチ部および側壁等厚部1段目(1~4段目)は高性能 AE 減水剤と膨張材の併用、それ以上の段(5~9段目)は高性能 AE 減水剤を使用することとした。決定した側壁コンクリートの配合を表 - 3 に示す。また、コンクリートの打込み温度を極力下げるために、骨材への散水によるプレクーリング、生コン車ドラムクーリングカバーの使用および生コン車待機場所の遮光ネット設置などの対策を実施した。側壁コンクリートの施工状況を写真 - 5、6 に示す。

ングや生コン車の日射対策の結果、コンクリートの打込み時の温度は、外気温+2℃程度となった。コンクリート打設の20日後に型枠を取り外したところ、型枠取外し直後に、円周方向に約8m間隔で側壁鉛直方向に伸びる貫通ひび割れが確認された。そのほとんどがひび割れ幅0.1mm以下で、最大ひび割れ幅は0.15mmであった。当初の目標どおりひび割れ幅を0.2mm以下に押さえることができた。なお、これらのひび割れは、PC鋼材緊張後には約半数がひび割れ幅を確認できなくなり、最大でも0.08mm以下となった。

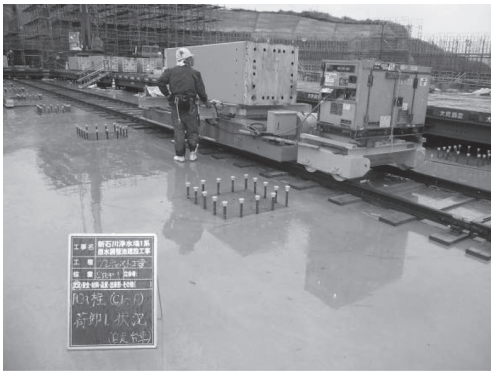
写真 - 8 1系工事 PCa 柱タンク内運搬状況

PCa柱はタンク外部に設置した200tクレーンでタンク内に搬入し、1系工事では自走台車と35tクレーンで底版上を移動させた。2系工事では施工性を改善し、復工板を拡幅し、復工板上でフォークリフトを用いて移動させた。組立てには、100tクレーンと移動足場を用いた。施工状況を写真 - 8、9に示す。

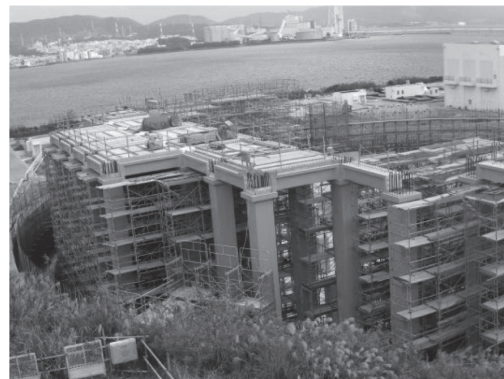
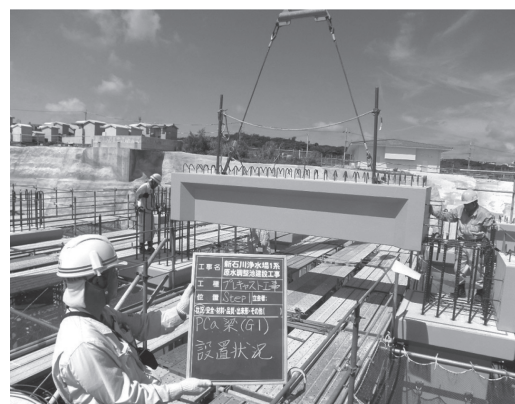
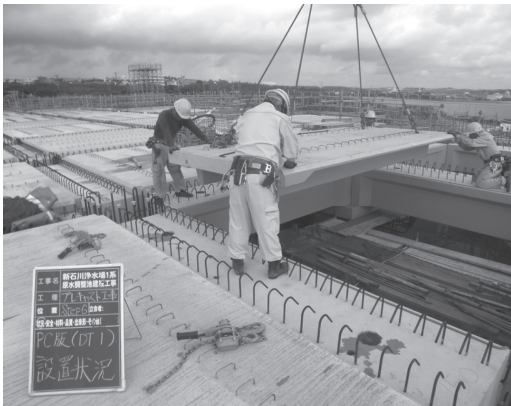
柱と同様に PCa 梁と PC 版にも吊上げ用のリフトアンカーを埋め込んでいる。架設状況を写真 - 11 ~ 15 に示す。PCa 部材の架設完了後、PCa 柱、PCa 梁、PC 版の接合部の隙間に止水処理を施した。その後、場所打ちコンクリート部の配筋を行い、屋根コンクリートを一度に打設した。

屋根は、324本のPCa梁と294枚のPCa製PC版からなり、側壁との接続部が場所打ちである。PCa梁とPC版の架設に使用した重機や足場はPCa柱と同じである。PCa

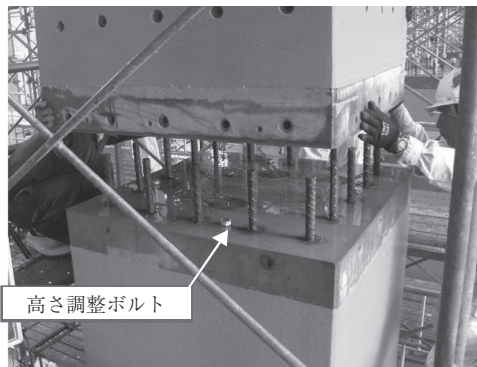
写真 - 10 PCa 柱接続部施工状況

柱の施工精度が次工程の屋根工事に大きな影響を及ぼすので、出来形管理が課題となった。柱の水平位置の精度は、鉄筋を継手に差し込み、柱の4面を合わせることで確保される。鉛直度は、柱の上面に埋め込んだ4個の高さ調整ボルト（写真 - 10）を回転させて、柱4箇所の高さを微調整しながら、下げ振りとトランシットで垂直度の確認を行った。施工精度を確保した後に、転倒防止のためのサ
