歴史的レンガ組積造プレストレス補強法の開発

— 清泉女子大学本館耐震改修 —

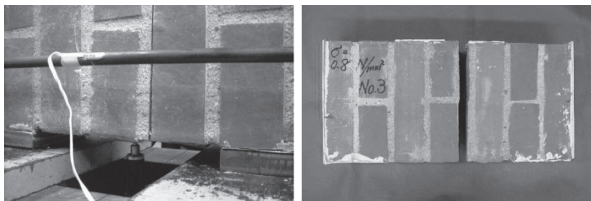
写真 - 9 試験体破壊状況 (BM-3 No.3)

破壊性状は、すべての試験体が写真 - 9 に示すような

レンガと目地モルタルの界面での破壊であり、レンガや目地モルタルの割れを伴うものはなかった。ただし、破壊後の性状については、図 - 5 に示すように、BM-1 が明確な降伏点を示したのに対し、BM-2、BM-3 では明確な降伏点を示さず、破壊後も剛性がほとんど変わることなく耐力が増していった。PC 鋼棒のひずみが破壊後に増加していることから明らかに、試験体の変形に伴いプレストレスがさらに導入されたことが要因と考えられる。ただし、BM-1 の No.1 は、変位計測ミスのため、図 - 5 にはグラフを示していない。

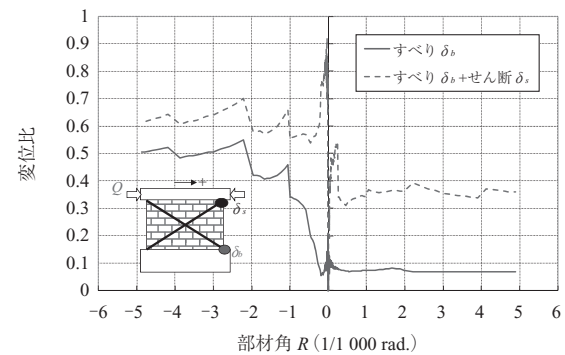
図 - 9 および図 - 10 に、両試験体の全体水平変位 δ に対する壁脚部のすべり変位 δ_b および壁のせん断変形による水平変位 δ_s の割合を示す。せん断変形は、図中に示すように、対角線方向の変位計測値より求めた。両試験体とも目地部のひび割れ発生位置の影響を受け、正荷重時と負荷重時で分担率の推移状況が異なるが、正荷重時に着目すると、試験体 BW-1 は、 $R = 1.5/1000 \text{ rad}$ 付近からすべり変位が急増し、試験体 BW-2 ではすべり変位、せん断変形および曲げ変形の比率が最終までほぼ一定となった。

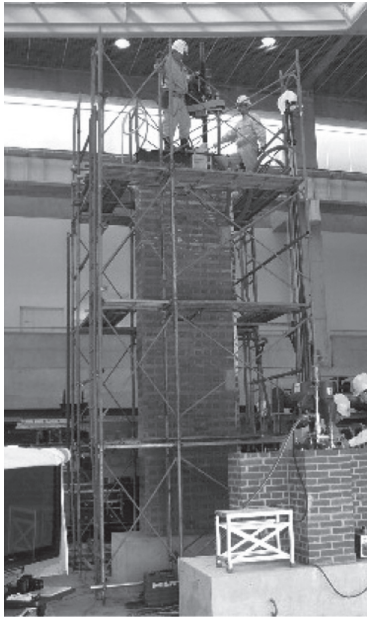
写真 - 11 高さ 5 m モデルでの施工実験

ただ、この空冷式レンガ無水削孔は、世界初の技術故に 10 m を超える実績は無く、また、鉛直方向の施工精度や、1 日に掘り進むことができるスピードといった歩留まりについてなど、未知数な点が数多くあるのも事実であった。そこで、当社技術研究所にて 5 m の試験体 (写真 - 11) を制作し、施工実験を行うとともに、現地実物の建物でも試験施工を行い、10 m を超える削孔の実績を重ね、鉛直精度、施工スピードに関して検証し、刃先の改良を加えるなど、その他の問題点についても事前に確認・解決を図っている。
