# 塩害橋梁に対する大規模な補修・補強工事

昭和 47 年に海岸線近くに海岸線と並行して構築された本橋梁は、多年にわたる構造物表面からの飛来塩分の浸透により、構造物表面付近の鉄筋や PC 鋼材近傍の塩化物含有量が増大し、これら鋼材の腐食が懸念された。このままでは、将来の構造安全性の低下も憂慮されたため、抜本的な補修対策を実施することとした。すなわち、塩分に侵されている鉄筋かぶり部分を可能なかぎり健全な材料に置き替える工法を採用することとした。しかし、過去に例のない大規模補修工事のため、鉄筋かぶり部分の除去方法、断面修復材の選定と断面修復の施工方法、コンクリート表面の保護工法など新たな技術開発を進めながら工事を進めた。さらにまた、同橋梁において、車両大型化への対応、有ヒンジの解消によるノージョイント化の補強工事も実施した。本稿は当時のこれらの開発内容などについてまとめたものである。

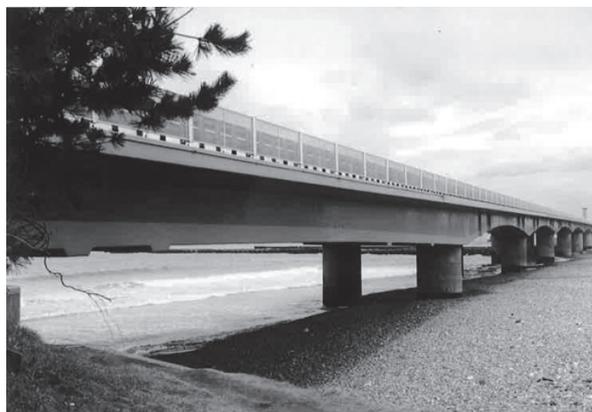
写真 - 1 補修後の橋梁全景

「PC 有ヒンジラーメン橋梁の塩害補修・補強工法」は、平成 7 年の技術開発部門において、材料、設計、施工にわたる総合的な技術開発によるわが国初の大規模橋梁補修・補強工事として、塩害のみならずあらゆるコンクリート構造物の補修・補強工事への応用が可能な、有益な開発と認められ受賞したものである。当時の技術開発の背景、内容、苦労話、その後の経過などについて紹介する（写真 - 1）。

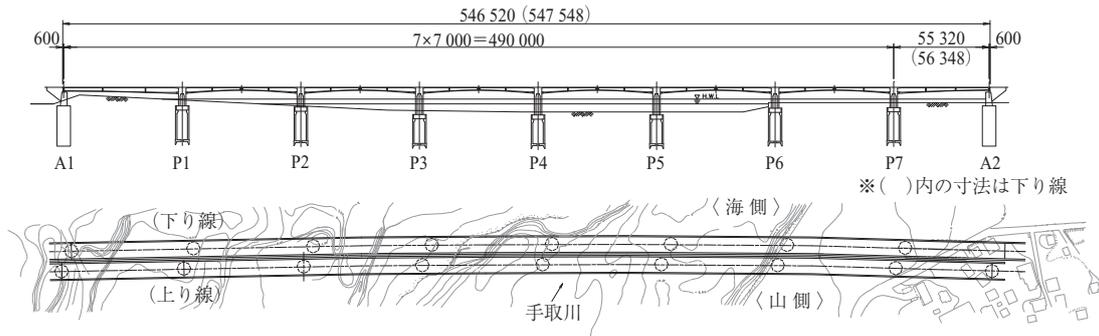
図 - 1 橋梁一般図

補修・補強の対象となる橋梁は、橋長 546.5 m（上り線、下り線は 547.5 m）で支間中央にヒンジを有する PC 8 径間箱桁橋であり、昭和 47 年 3 月に完成し、同年 10 月に供用を開始した（図 - 1）。

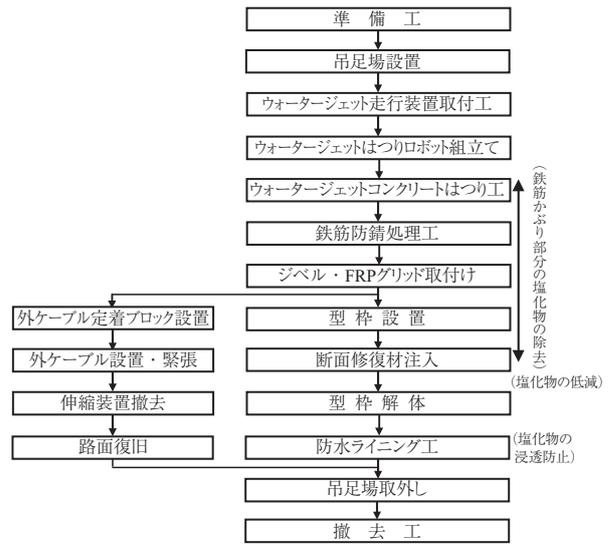
図 - 2 補修・補強工事フロー

補修・補強工事の施工フローを図-2に示す。

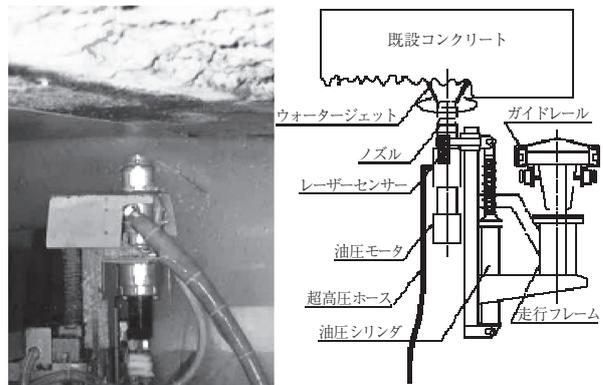
図 - 3 ウォータージェットによるノズルユニット

ただし、当時断面を切ることには優位性があったウォータージェットではあるが、広い範囲を薄く削り取る実績は少なかった。そのため、機械メーカーの協力の元、各種の予備、室内、現場実験を行い、目標はつり深さ  $50 \text{ mm}$  を確保するためのノズルの送り速度、ノズル回転数、ノズルの送りピッチなどをはつり能力やはつり面の状況を確認して、ノズルユニットを設定した(図-3)。

後者の課題のはつり効率については、ノズルとはつり面の距離(スタンドオフ)に依存しており、ノズルの送り速度、ノズルの回転数、ノズルの横送りピッチなどの最適条件を模索しながらはつり作業を進めた。ノズルユニットに取り付けたレーザー装置により、はつり前後の距離を測定し、はつり深さを管理した。実際の作業効率は1時間あたり約2m<sup>2</sup>で、3台のユニットを使用した。

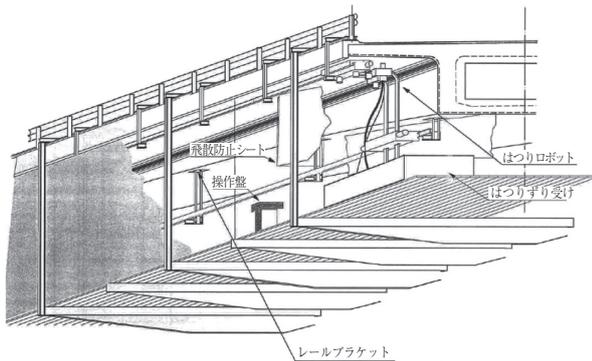
図-4 ウォータージェットはつりロボット装置

吊足場で覆われたなかではつり作業を行うことで、外部への騒音を削減した。また、ノズルユニットは橋梁から支持され橋軸方向、橋軸直角方向に自動的に移動できるような懸垂式の自動化ロボット(図-4)とした。このはつりロボット装置と、地上に設けたノズルユニットにポリマー入りの高圧水を送り込む超高压ポンプなどからなる超高压発生部、給水設備部と、吊足場内で回収したはつり水やはつりガラを処理する排水設備部からなるはつりシステムを構築することにより、機械化、自動化により振動粉塵環境下の作業を軽減した。

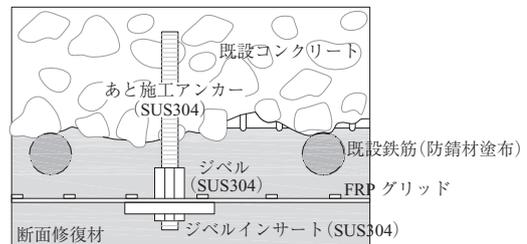
図-5 断面修復図

前者については、①修復厚が約5~7cmと薄い、②修復面積が広い、③逆打ち部が多い、④供用下の施工のため交通振動の影響を受ける、⑤鉄筋が無いためはく落のおそれがある、などの条件下での施工に耐えられる品質の断面修復材を探すことから始まった。当時の材料メーカー5社6種類の無機系修復材を用いてグラウトモルタルとしての品質試験を実施した。また、充填性、既存コンクリートとの付着性、一体性の確保などに着目して、振動ブリー

ディング試験と振動下での逆打ち付着強さ試験を行い、2種類の材料に絞り込んだ。実橋振動下での逆打ち付着強さ試験、充填性確認試験、実橋での付着強さ試験を実施し、当時では最良の断面修復材料を選定した。なお、一体性の確保、はく離防止、一部断面引張に対する抵抗体として、ジベルアンカーと炭素繊維のFRPグリッドによる補強方法を採用した(図-5)。

後者については、鉄筋かぶり以深を耐荷力の関係からはつれない場合で、含有塩分量がCl<sup>-</sup> = 1.2 kg/m<sup>3</sup>以上浸透しているコンクリート部分の塩分対策としては、断面修復材に浸透性防錆材(亜硝酸塩)を混入させることにより、塩化物への影響を軽減させた。

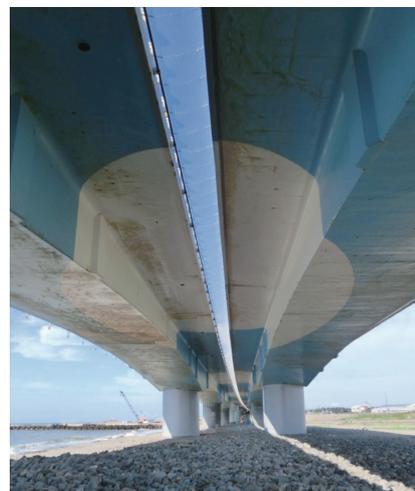
写真-2 景観を考慮したライニング工

なお、ライニング工の上塗り材の配色、デザインに関しては、「手取川橋色彩景観検討委員会」における検討結果である『周囲の環境に調和・融和した橋として地域住民に親しまれること』を考慮し、外観はブルー系を基調としたツートンカラーとし、上下線間の中央分離帯の橋梁下面にはクジラの腹をイメージするような楕円形の白抜きデザインを採用した(写真-2)。

A1~P1間の片側のウェブ側面および上床版下面を対象に無機系、有機系の6種類のライニング材を試験施工して、ポリマーセメント系材料を選定した。

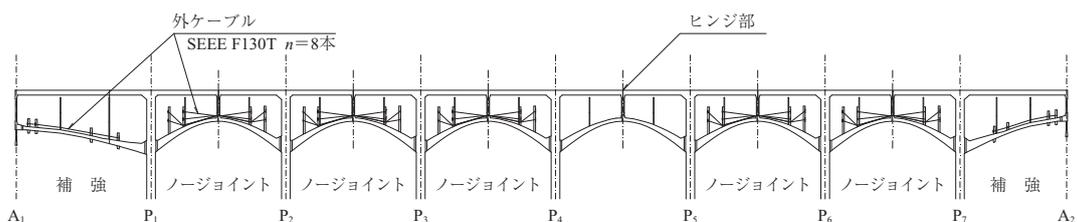
図-6 補強とノージョイント化の外ケーブル配置模式図

有ヒンジを無くすノージョイント化については、全ヒンジを無くすことを検討したが、一部ケーソン基礎の補強まで必要となるためにP4～P5間のヒンジは残すこととした。断面修復の補強およびノージョイント化のための外ケーブル配置模式図を示す(図-6)。

後者については、あと施工する断面補修部分には、はつりにより、修復前のプレストレスの効果が無くなるため、外ケーブルを用いてある程度のプレストレス効果を復元させた。また、プレストレスが導入できない箇所などは、断面修復材中に配置したFRPグリッドにより抵抗させることとした。

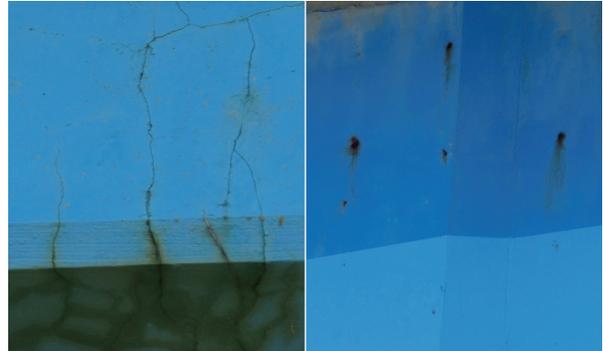
写真-3 補修後の不具合

ただし、補修後の不具合として次の2点が発生している(写真-3)。

- 下床版角部のライニング材のひび割れ
- ジベルインサート部の発錆によるシミ

(a) 下床版角部のひび割れ (b) ジベルインサートのシミ

現時点の判断では、(a)は、応力集中が角面取りより少ない丸面取りの採用によりひび割れ発生を抑制できたのでは、(b)は、ステンレスの品質をSUS304からSUS316に変更することで腐食発生を軽減できたのでは、と思われる。

これらは、補修効果を大きく低減させる要因とはならないが、平成25年度以降の修復を計画している。
