# 電気防食による PC 単純 T 桁橋の補修

## — 更なるコスト縮減に向けて —

塩害を受けたコンクリート構造物の補修方法のひとつに、チタン系の線状陽極を用いた電気防食工法がある。本工法は、陽極材の耐久性が高いこと、構造物の配筋、腐食状況に応じて陽極を任意の位置に配置できること、補強工法との併用が容易であることなどの特徴があり、施工実績も増加している。しかし本工法の採用にあたっての大きな課題は、他の塩害対策工法である表面保護工法や断面修復工法と比較して初期コストが高いことにある。そこで、チタン系の線状陽極を用いた電気防食工法の施工費用の内訳を分析し、コスト縮減に向けた課題となる溝切削費と陽極材料費の削減を図るため PI-Slit 工法を開発し、陽極の配置方法、溝 1 本あたりに設置する陽極枚数および陽極幅を変更した。その結果、防食効果を確保しつつ、陽極設置工費では 20% 程度、電気防食の全体施工費としては 15% 程度のコスト縮減につながった。

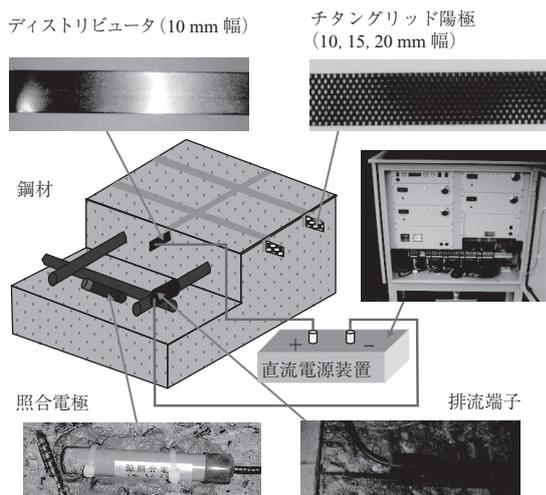
図 - 1 線状陽極方式による電気防食工法の概要図

塩害を受けたコンクリート構造物の補修方法のひとつに電気防食工法がある。電気防食工法は、構造物表面近傍に設置した陽極からコンクリート中の鋼材へ直流電流を流し電気化学的に鋼材の腐食を抑制する方法であり、電流の供給方法、陽極の設置方法に応じた各種の工法が開発されている<sup>1)</sup>。そのうち、図 - 1 に示すようなチタン系の線状陽極を用いた電気防食工法は、陽極の耐久性が高いこと、構造物の配筋、腐食状況に応じて陽極を任意の位置に配置できること、陽極設置に伴う死荷重の増加がないこと、補強工法との併用が容易であること、既設の塗装を施した構造物でも塗装を除去する必要がないことなどの特徴

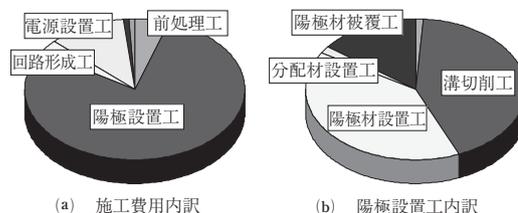
図 - 2 従来の電気防食工事費用の分析結果

これまでに施工したチタングリッド陽極を、後述する図 - 3(a) に示すように配置した線状陽極方式による電気防食の施工費用について分析した結果を図 - 2 に示す。ここで、図 - 2(a) は電気防食工事全体費用の内訳を、図 - 2(b) は陽極設置工事費用の内訳をそれぞれ示す。また、図 - 2(a) の前処理工は、図 - 1 に示すような鋼材と配線を接続するための排流端子設置工、防食効果をモニタリングするための照合電極設置工および鋼材間の導通を確認するための導通確認工からなる。図の施工費用の内訳に示すように、施工費用のなかでもっとも多くを占める工種は陽極設置工であり、全体工費の 75% 近くを占めている。

さらに、陽極設置工のなかでの内訳に示すように、溝切削工と陽極材設置工が陽極設置工の費用の75%を占めている。陽極材設置工のうち、約60%が陽極の材料費である。コスト分析の結果、コスト縮減に向けた課題は溝切削量の削減、陽極材料の使用量削減と考えられた。

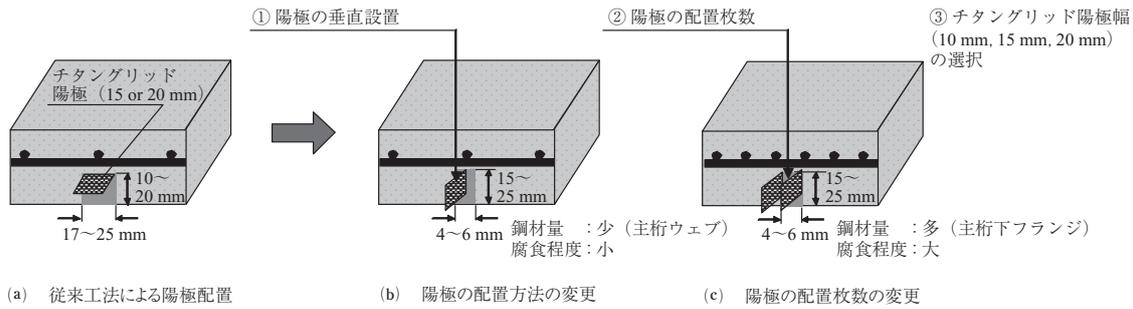
図 - 3 コスト縮減に向けた陽極配置方法の提案

陽極の配置は、従来の図-3(a)に示す水平設置から図-3(b)に示す垂直設置に変更する。配置方法の変更により溝切削にかかわる費用や、陽極設置にかかわる費用の低減が期待できる。本手法については、PC桁を模擬した供試体の通電試験<sup>2)</sup>により性能に問題がないことを確認している。

鋼材量が多い部位、腐食の程度が大きい部位は、設置間隔は従来と同様に300mm以内としつつ、図-3(c)に示すように、切削溝1本につき2枚の陽極を設置することで、溝切削費を低減することが期待できる。本手法については、切削溝1本につき2枚の陽極を設置した場合も2枚の陽極が有効に機能することを小型供試体を用いた通電試験<sup>3)</sup>、PC桁およびRC栈橋を模擬した供試体の通電試験<sup>4)</sup>により確認している。

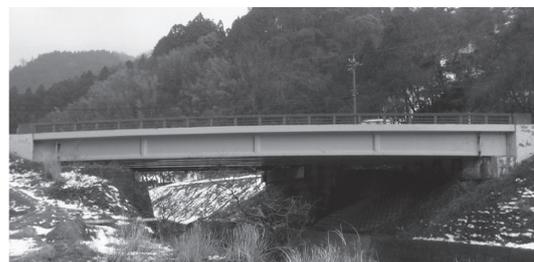
写真 - 1 橋梁の概要

島の外浦に面した国道249号線に架かる橋長36mのポストテンション方式PC単純T桁橋である(写真-1)。1980年に架設され、これまでに塩害補修として上部工の主桁や横桁にはコンクリート塗装が施されてきた。しかし写真-2(a)に示すように、鋼材腐食に伴うコンクリートのはく離やさび汁の発生等の再劣化が生じていた。また、ASRによる劣化を併発しており、主桁では写真-2(b)に示すように、PC鋼材に沿って0.1mm程度のひび割れが生じていた。再劣化の生じた上部工の対策として、施工性、維持管理および周辺への影響などの観点から比較検討を行い、線状陽極方式による電気防食による補修が最適な補修工法であると判断された。本橋梁の劣化調査、対策工法の選定の詳細、ASRが生じた構造物への電気防食の適用に関する考え方については別途の報告<sup>5)</sup>を参照されたい。

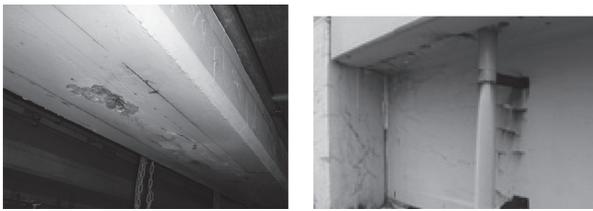
写真 - 2 コンクリートの劣化状況

(a) かぶりコンクリートの浮き (b) ASRが原因と考えられるひび割れ

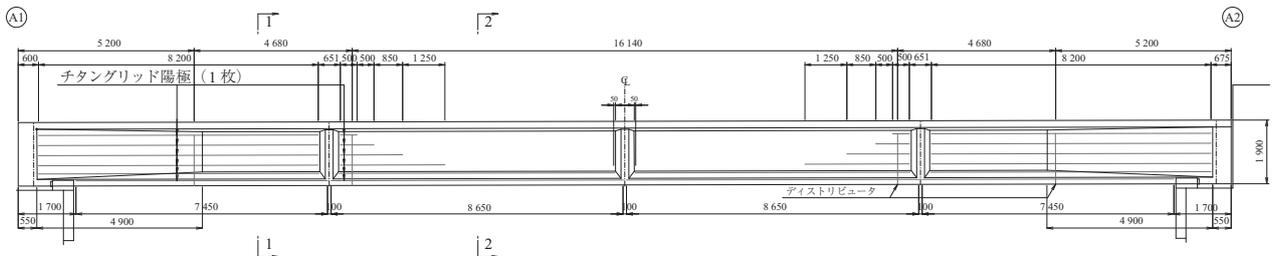
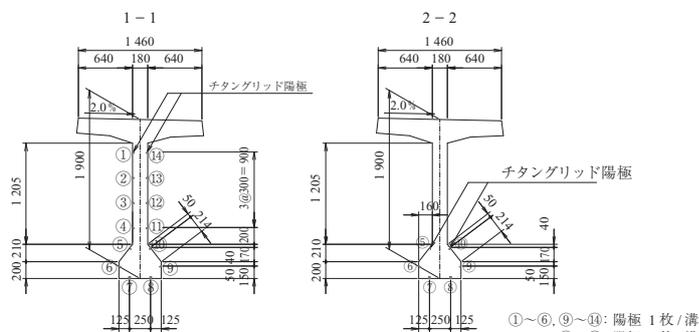
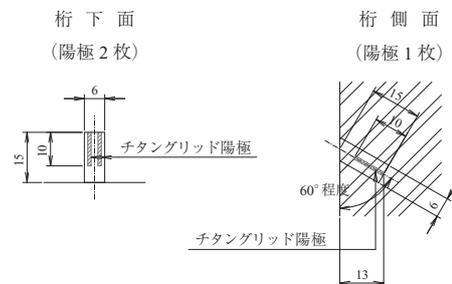
図 - 4 陽極配置図

陽極の設置間隔は、コンクリート中の鋼材量や腐食程度をもとに必要防食電流量を算出し、陽極から鋼材への電流の広がりを満足してかつ、陽極から発生する電流が限界電流量以内に収まるように決定する。本橋では、鋼材の腐食が比較的軽微であることから、陽極の設置間隔はウェブ面は300 mm、下フランジは250 mm程度とし、陽極幅はこ

れまでに使用していた15 mmから10 mm幅のものに変えた。また、鋼材量が多い下フランジ底面では、図-4(c)に示すように切削溝1本につき2枚の陽極を設置することで陽極量を大きくし、防食の最適化とともに、材料費、溝切削費の低減によるコスト縮減を図った。通電点は、図-5に示すように各主桁の横桁間に1箇所ずつの計20箇所設けるものとした。

溝切削は，図 - 4 に示すように幅6 mm程度，深さ15 mm程度となるように，写真 - 6 に示すようにコンクリートカッターを用いた。今回は通常のエアーカッターを用いたが，施工条件や施工規模などの条件に応じて騒音・粉塵対策型的人力カッター<sup>6)</sup>や，専用機器による切削を選択することができる。溝切削，溝内部の清掃を行った後には，鋼材と陽極の短絡を防止することを目的として，写真 - 7 に示すように溝内金属探査を行った。本方法は，露出した金属とコンクリート中に取り付けられた排流端子とが電氣的導通があることを利用して，直流電圧計と接続した金属製のブラシを溝内部に移動させることで，コンクリート中の鋼材の電氣的導通がある箇所を検出するものである。

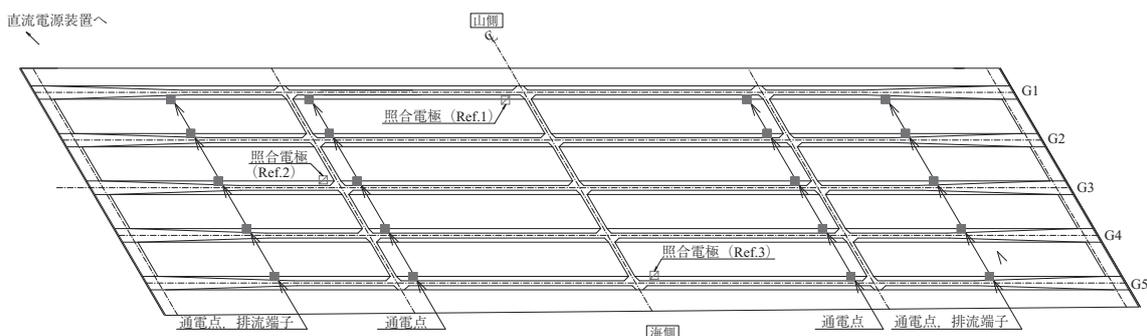
図 - 5 照合電極, 排流端子, 通電点の位置図

適切な防食電流の供給と防食効果の確認ができるように、モニタリング回路として埋め込み照合電極を図-5に示すように3箇所設ける。また本橋では、電気防食を適用後にASRによるひび割れ幅の変化を亀裂変位計により測定し、ASRによる膨張の推移を監視する。

排流端子および照合電極は，図 - 5 に示す箇所に設置した。排流端子は，コンクリート中の鋼材に溶接し，照合電極は写真 - 3 に示すように，埋込み式の照合電極を設置した。

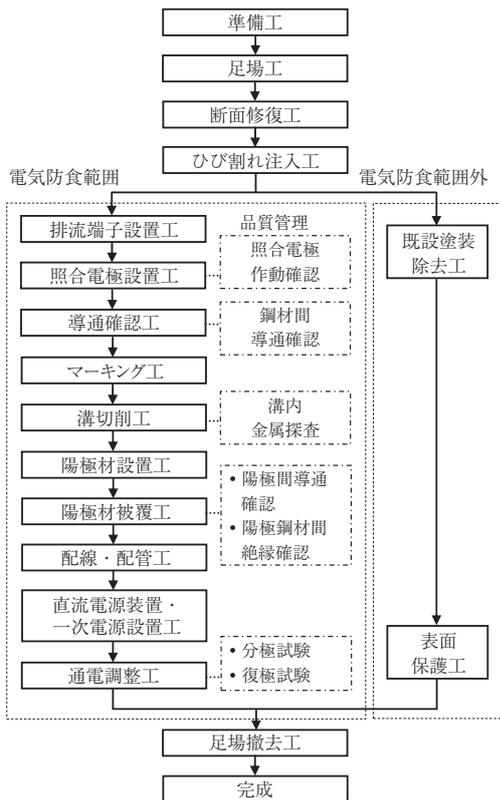
図 - 6 施工フロー

本橋の補修工事の施工フローを図-6に示す。ここでは、橋梁補修工事全体のうち、電気防食の施工について述べる。

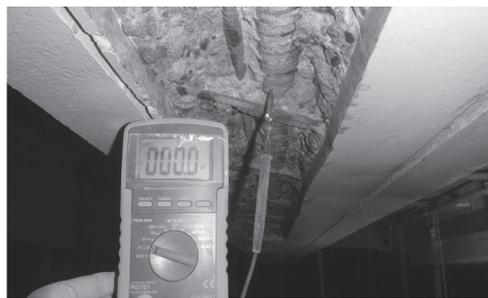
写真 - 4 鋼材間の導通確認状況

断面修復部の全断面を対象として，写真 - 4 に示すようにコンクリートをはつりだした際に排流端子と鋼材を直流電圧計により接続し，鋼材間が導通状態にあることを示す規格値<sup>1)</sup>の1.0 mV 以下にあることを確認した。

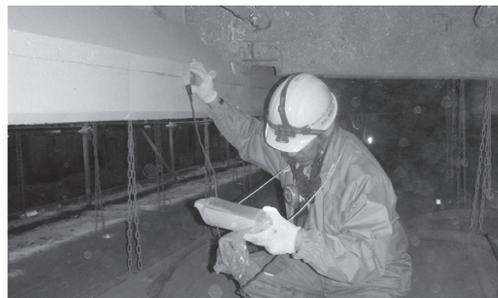
写真 - 5 鋼材かぶりの確認状況

陽極設置位置はマーキングを行い，その後写真 - 5 に示すように電磁誘導法により溝切削位置のかぶり深さを測定し，溝切削に伴う鋼材の切断がないように留意した。また，かぶり深さが設計の溝切削深さである15 mmを確保できない場合は溝を拡幅し，線状陽極を従来システムと同

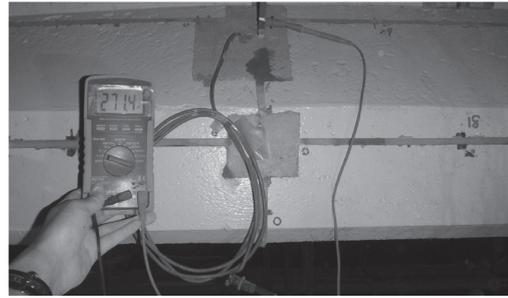
写真 - 10 陽極鋼材間絶縁確認状況

桁側面の陽極被覆状況を写真 - 9(a)に、桁底面の陽極被覆状況を写真 - 9(b)にそれぞれ示す。陽極被覆材料は、無機系の流動性の高いセメント系のものを使用した。桁側面の充填は、溝の下面に簡易な型枠を設置した後に溝の内部に材料を流し込む方法を用いた。また桁底面は、簡易型枠をセットした後に、写真に示すような圧入ガンを用いた。陽極被覆の完了後には、陽極と鋼材の絶縁を写真 - 10 に示すように通電点と排流端子を接続し、鋼材と陽極が絶縁状態にあることを示す規格値<sup>1)</sup>の 10 mV 以上にあることを確認した。また陽極間の導通は、写真 - 11 に示すように各陽極の先端部と通電点を直流電圧計により接続し、陽極間が導通状態にあることを示す規格値<sup>1)</sup>の 1.0 mV 以下に

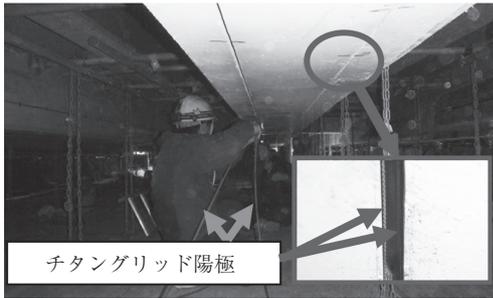
写真 - 8 桁底面の陽極設置状況

桁底面の陽極設置状況を写真 - 8 に示す。切削溝1本につき2枚の陽極を設置する場合には，陽極同士の接触を

避けるため約 300 mm ピッチの間隔にてゴム状のスペーサーを陽極間に埋設した。また溝内の露出金属が検出された箇所は、陽極材に絶縁材料であるブチルゴム系テープを被覆することで陽極材と露出した金属とが接触しないような対策を施した。陽極材の設置後は、陽極とディストリビュータをスポット溶接にて堅固に接続し、陽極間が接続されていることを確認した。

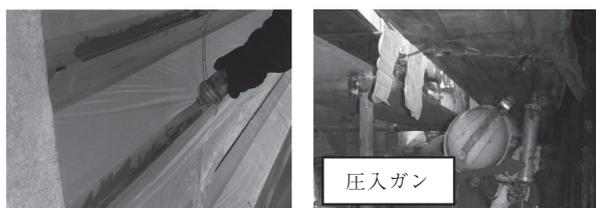
写真 - 9 陽極被覆状況

(a) 桁側面 (b) 桁底面

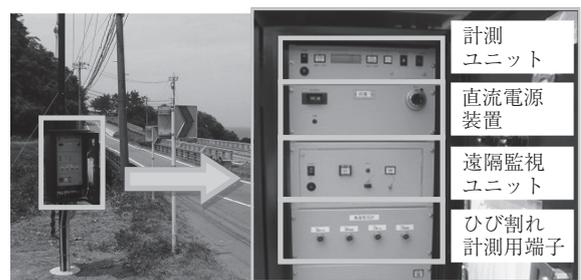
写真 - 12 直流電源装置設置状況

使用した直流電源装置の設置状況を写真 - 12 に示す。直流電源装置内のユニットは、電気防食による各種の計測を行うための計測ユニット、直流電源装置、測定データを電子メールにて送付するための遠隔監視ユニット、ASR によるひび割れ幅の変化量を測定するための計測用端子から構成される。

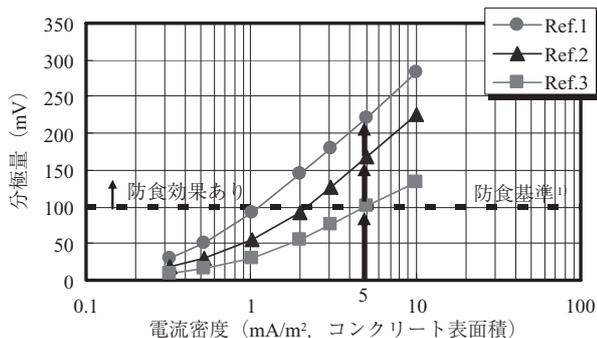
図 - 7 分極試験の結果

配線・配管および直流電源装置の設置が完了した後に、防食基準<sup>1)</sup>である 100 mV 以上の電位変化量が得られる電流量の設定を行うために分極試験を実施した。その結果を図 - 7 に示す。ここで分極量は、防食電流を流す前の鋼材の電位と、所定電流を流した際の鋼材のインスタントオフ電位の差である。鋼材のインスタントオフ電位は、電圧

降下の誤差を取り除くため、通電を停止した直後に測定する値である。本橋では、防食基準を満足するようにコンクリート表面積に対して 5 mA/m<sup>2</sup> の電流量を設定した。また分極試験から約 1 週間経過後には、通電を一時的に停止し、停止直後の鋼材のインスタントオフ電位と、通電停止から 24 時間後の電位の差（復極量）を測定し、防食基準を確保していることを確認するための復極試験を実施して、工事は完了した。工事完成の状況を写真 - 13 に示す。

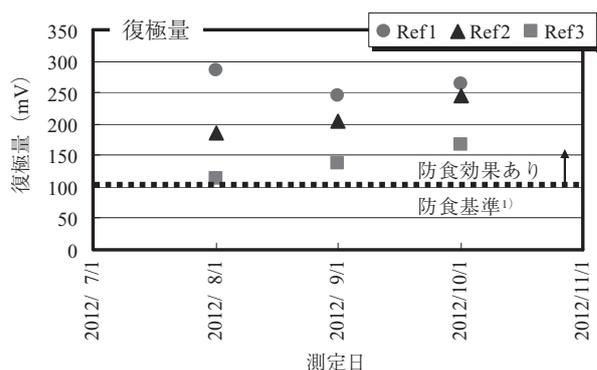
図 - 8 復極量の測定結果

本橋では、電源装置内の計測ユニットおよび遠隔監視ユニットにより電流量等の測定を 1 日に 1 回、復極試験も 1 ヶ月に 1 回の頻度で自動計測している。復極量の測定結果を図 - 8 に示す。通電開始後から 3 回の復極量の計測を実施しているが、すべての測定において防食基準である 100 mV 以上の復極量を有しており、十分な防食状態にあるものと考えられる。
