地震により被災した橋梁の応急復旧

三井住友建設(株) 東北支店
益子 博志

本稿は、東日本大震災で被災した橋梁の応急復旧業務について記述するものである。本橋は、高速自動車道上を横過するインターチェンジ橋であり、2011年3月11日に発生したM9.0の巨大地震により、コンクリート桁端部において支承の無収縮モルタルの破壊および橋台においてアンカーボルト埋め込み部分を起点としたひび割れが発生し、沓座部分の沈下に伴う伸縮継手部分の段差が顕著となった。このため、被災部分の緊急応急復旧による安全性の確保が、本線およびインターチェンジを暫定開通させるうえでの課題となった。

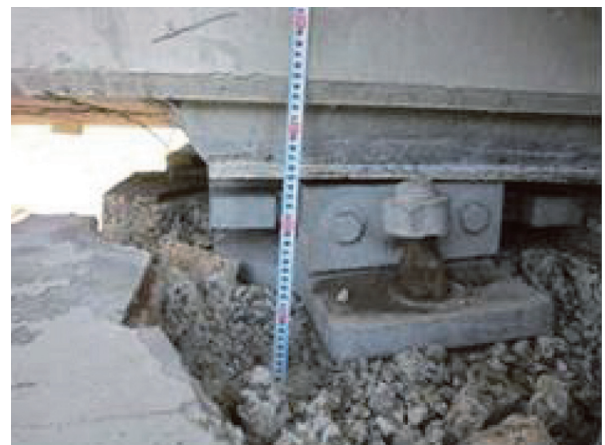
写真 - 1 沓座破損状況

被災状況図を図-1に、被災状況写真を写真-1および写真-2に示す。図に示すように、支承アンカーボルト付近を起点とした斜め方向に橋台前面に至るまでひび割れが発生した(図-1)。また、約3分間続いた地震動により、支承の台座コンクリートが支承下面から飛び出し支承全体が降下したことで、橋台パラペット側の伸縮継手との段差が生じ、橋面ではその段差は約8cmであり(写真-1, 2)すでに舗装によるオーバーレイが施されている

状況であった。
