沖縄県立新宮古病院の設計・施工

— 塩害対策・日射対策に用いられた PCaPC 部材 —

本建物は沖縄県の離島、宮古島に建設された病院で塩害対策と日射対策に PCaPC 部材を使用している。本稿では、その設計と施工に関して報告する。

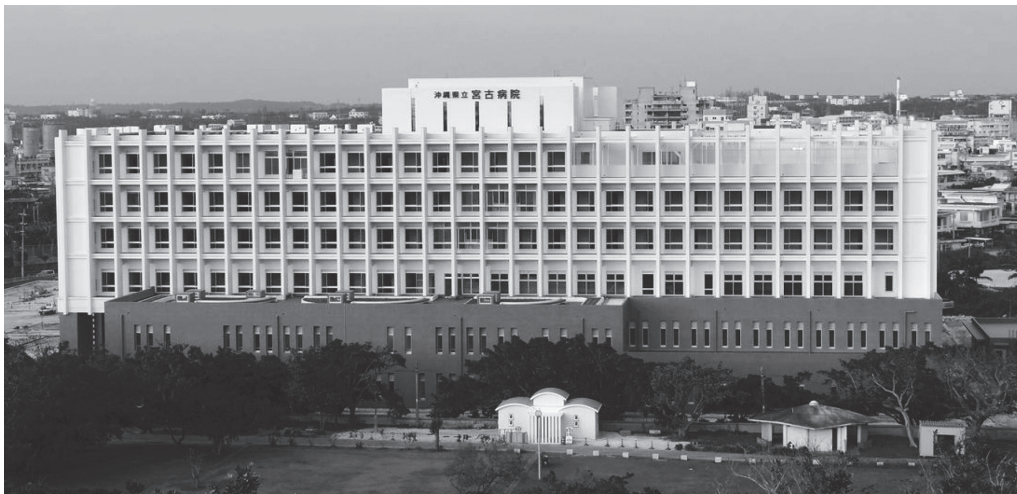
写真 - 1 建物全景（カママ嶺公園より撮影）

本建物では、低層部は壁が多く、高層部は壁のほとんど無い純ラーメン構造の立面計画（図 - 3, 4, 写真 - 1）となっていることから、低層部では「かぶり厚の増加」、高層部では「プレキャストプレストレストコンクリート（以下、PCaPCと称す）構造」を用い塩害対策を行った。

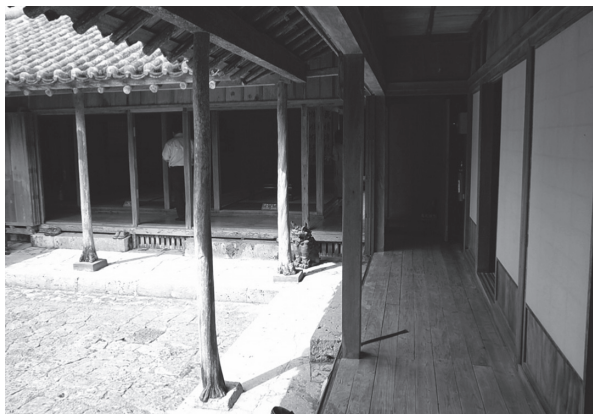
写真 - 2 アマハジのイメージ

本建物は沖縄特有の強い日差しを避けるため日射対策が必要不可欠である。この日射対策として、沖縄地方の伝統的な民家で見られる建築的手法「雨端（アマハジ）」（写真 - 2）を参考に、病棟部分の周囲に深い軒のバルコニーを設け、快適な療養環境を確保した。さらに、朝夕の東西方向からの日射の影響を軽減するため柱を兼用した縦ルーバー（柱ルーバー）を設け、熱負荷軽減と同時に病棟からの眺望を確保した（図 - 4 ~ 7、写真 - 3 ~ 6）。

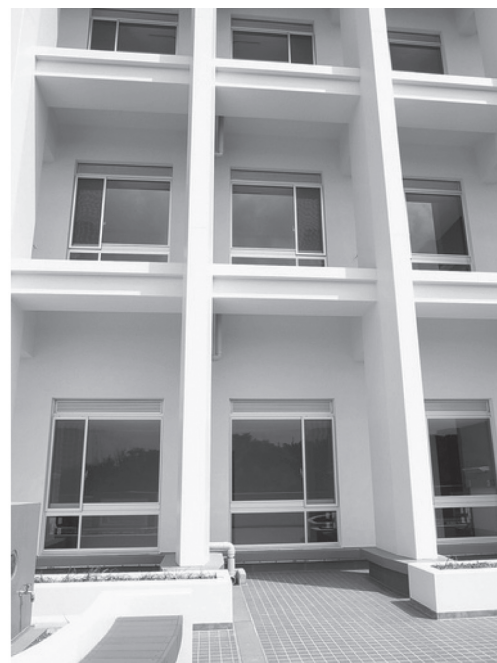
写真 - 3 病棟周り

これらの部材は柱巾および梁成を 450 mm で統一した板状の PC 部材で構成し、品質・機能性・デザイン性に配慮した（5 章参照）。

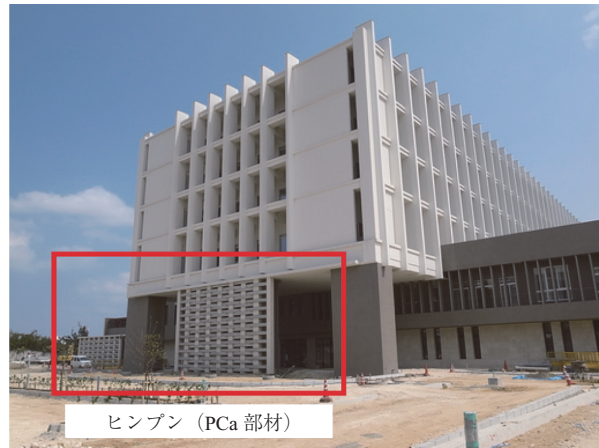
写真 - 7 建物正面玄関

建物正面の外観を写真 - 7 に示す。低層部に日射対策と通風の確保の目的で外装材のヒンプン^注が設置されている。このヒンプンは PCa 部材を積層して作られており、

ヒンピン (PCa 部材)

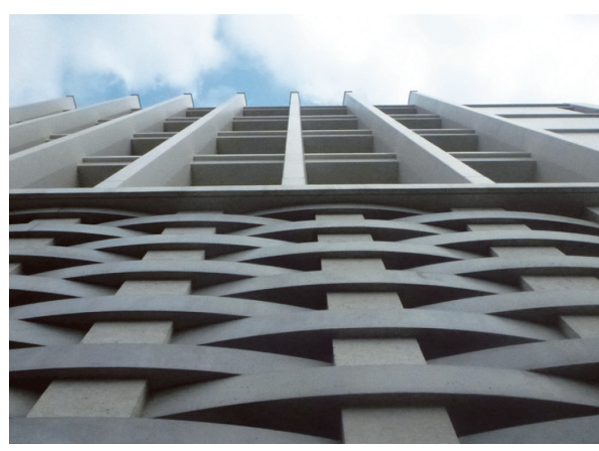
写真 - 8 ヒンピンとルーバー柱

竹を編んだイメージで作成した。正面から見上げたヒンピンとルーバー柱を写真 - 8 に、ヒンピンのクローズアップを写真 - 9 に示す。

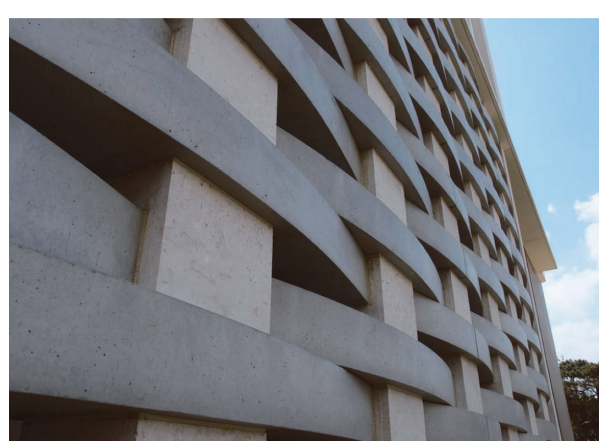
写真 - 9 ヒンピン (アップ)

注)：ヒンピンとは、前述の「雨端」と同様に沖縄地方の伝統的な民家で見られる建築的手法で、門と母屋の間に設けられる「目隠し壁」のこと。外部からの目隠しと通風の確保がされるように設置される。

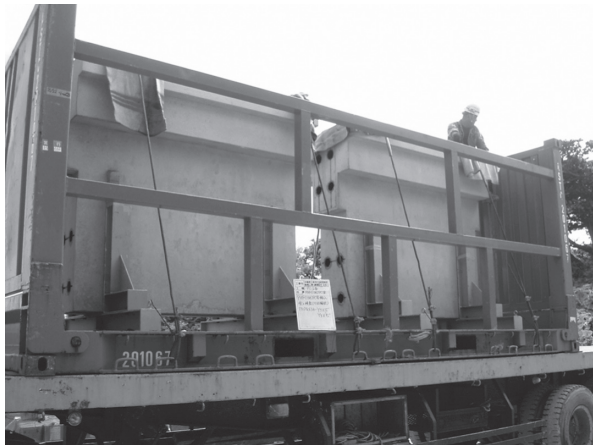
写真 - 10 コンテナ運搬状況

本建物のPCa部材の制作は、打設量と工場設備を考慮し沖縄本島で行うこととし、海上輸送により宮古島内へ搬入した。海上輸送の方法としては、部材の寸法と数量からフェリーによるコンテナ輸送を選択した(写真-10)。

離島でのPCaPC建物の計画は、海上輸送を伴うため大梁や柱への差し筋の長さも含め、部材寸法に対して配慮が必要となった。また、輸送中、差し筋に塩分の付着が起こらないよう対策を講じた。

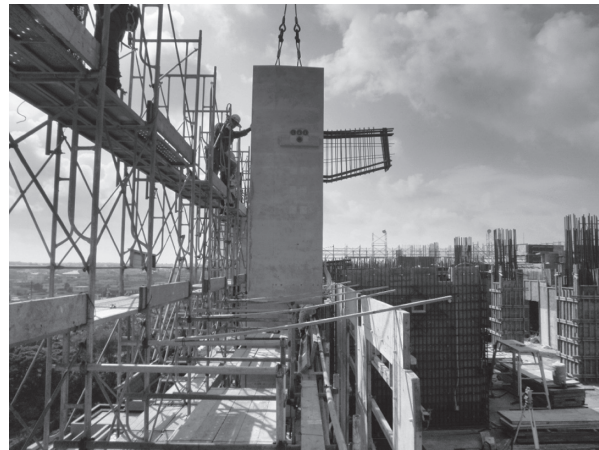
写真 - 11 柱建方状況1 (柱の建込み)

PCa柱直下階の柱にはあらかじめPC鋼棒を埋設しておき、PCa柱の建込み(写真-11)、柱内の鋼棒とカプラーで接続して圧着接合を行った。柱-柱の接合面にはエポキシ系接着剤を塗布する(写真-12)。PC鋼棒のプレストレスにより自立させたのち、外周の鉄筋の継手にモルタルを注入して鉄筋の接合を行った。

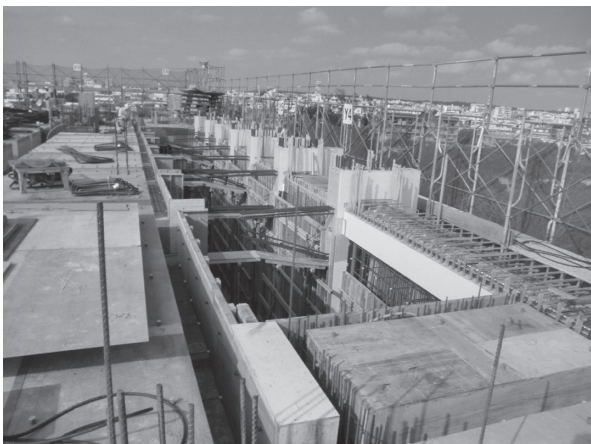
写真 - 14 建物内部の現場打ち，外周は工場生産

建物内部は現場打ち鉄筋コンクリート(一部現場打ちPC梁)となっている(写真-14)。このような、現場打ち鉄筋コンクリートとPCaPC部材の複合(ハイブリット)構造の採用にあたり、配慮した点を以下に述べる。

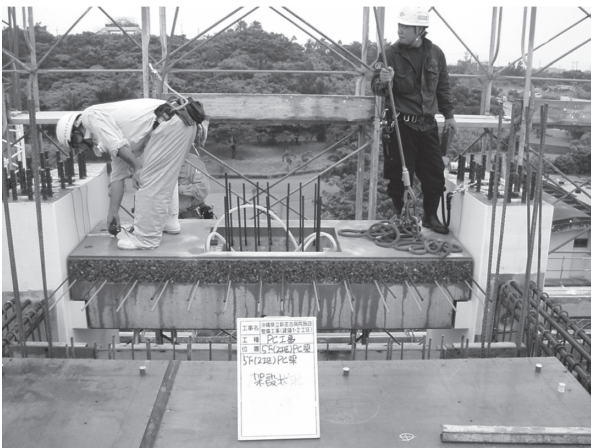
写真 - 15 スラブ打設部分の粗面仕上げ状況

PCaPC梁の側面に現場打ちスラブや小梁を接続する部分に関しては、PCa部材と現場打ちコンクリートの接合面を粗面仕上げとして一体化を図った（写真 - 15）。粗面仕上げとする施工方法は、PCa部材の鋼製型枠の粗面仕上げ部に硬化遅延剤を塗布し、型枠脱型後、まだ固まらない部分を高圧水で洗い流し、粗面部分を形成した。

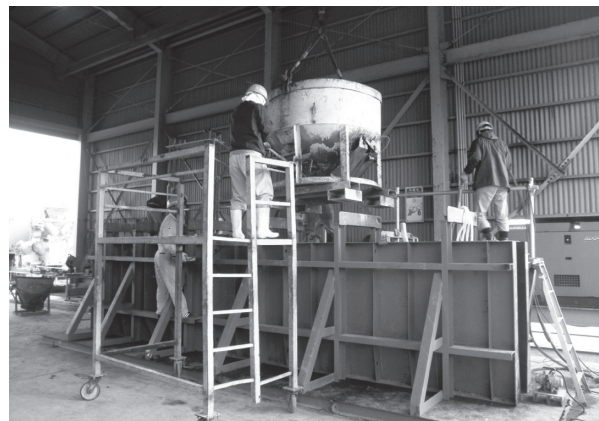
写真 - 16 コンクリート打設状況

PCa部材の制作において、温暖な地域でのコンクリートの打設は、硬化熱の上昇による部材のひび割れが心配される。このため、促進養生の温度管理は十分に配慮した。コンクリート打設状況を以下に示す（写真 - 16）。
