## モザンビーク ザンベジ川に架かる吊橋の補修

著：Antonio Reis, Claudio Baptista  
訳：プレストレストコンクリート海外部会

モザンビークのテテを流れるザンベジ川に架かる吊橋が1965年から1970年の間に建設された。全長720mで独特な構造系をもつ多径間吊橋である。1999年から2005年間の点検で次の3つの大きな問題が発見された。床版の幾何学的な誤差によってハンガーシステムにかかる不均等荷重、疲労と腐食によるハンガーロープの劣化、ハンガーロープによって吊られた横梁の過大な回転によるコンクリートへの損傷である。本報告では、交通荷重の増加の下で橋の補修と寿命を延長させるためのもっとも重要な設計案と解決策を提示する。

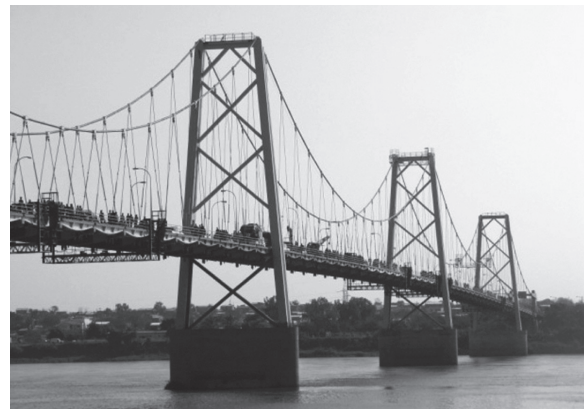
図-2 橋梁の概観

本橋は、4つの主塔によりそれぞれ180mに分けられた3つの中間支間と、それぞれ90mの2つの側径間をもつ全長720mの多径間吊橋である(図-2)。本橋の横断面は、それぞれ3.6mの2本の車線と上下線とも1.85mの2本の歩道を含み、全幅11.6mである(図-3)。コンクリート床版は、プレストレストコンクリートで、長さ10m、幅11.6mの72のプレキャスト部材でできており、傾斜したハンガーロープから10m間隔で

直径 170 mm のメインケーブルは、直径 5 mm の亜鉛メッキ鋼線（引張強度  $f_{pu}$ ,  $k = 1800$  MPa；ヤング係数  $E = 195000$  N/mm<sup>2</sup>）を 146 本束ねた 7 本のケーブルで作られている。ハンガーロープは、直径 5 mm の亜鉛メッキ鋼線を 46 本束ねたケーブルと、メインケーブルおよび横梁を繋ぐ鋳鉄製クランプとで構成されている。ハンガーロープは 10 m 間隔で床版と接続されている。構造システム全体で風の影響に対する剛性を確保するため、2 本の補剛ケーブルは同一放物線状の床版を有する橋の全長にわたって採用され、橋台に定着されている。これらのケーブルは橋台に定着された後、横方向の主梁と接続された。公称直径 66 mm のケーブルは、直径 5 mm の亜鉛メッキ鋼線 146 本で作られており、それぞれ 1150 kN で緊張された。メインケーブル・斜めのハンガーロープおよび補剛ケーブルが、橋の全体的な挙動に必要な剛性をもたらすトラスシステムを構成している。橋台は、石で満たされた鉄筋コンクリートボックスである。それらは縦方向の逆 V 型をした PC 構造物を通じて、補剛ケーブルとメインケーブルを定着している。主塔は、鉄筋コンクリート製で 2 本の変断面の円柱と水平ブレースで構成されており、図 - 2 に示すような横方向の骨組構造となっている。

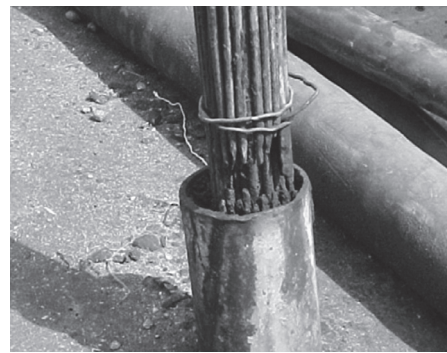
図 - 5 ハンガーシステムの腐食下における疲労破壊

ハンガーシステムは、疲労による損傷や腐食、および定着部の鋼線と鉛被覆との結合不足による定着具の変位に対して不十分な構造であることが判明した。ハンガーロープには表面的な腐食が散見され、亜鉛メッキにより防食加工されたハンガーロープのワイヤーはいくつかの箇所で破断していた。応力変動を受け易いハンガーシステムの腐食が疲労破壊を加速させた（図 - 5）。

設計により、重交通下におけるハンガーロープの完全な取替えをすることとなった。ハンガーロープには、公称直径 55 mm、2 090 mm<sup>2</sup> の断面積の高張力鋼ロックドコイルケーブルが採用された。

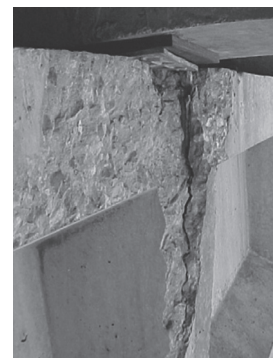
図 - 6 横梁上のコンクリート損傷

ハンガーロープに吊られている横梁の回転によるコンクリートの損傷が多く見受けられた。横梁は活荷重時に（図 - 13）床版と横梁間に据えられている支承の移動によって大きく回転するので、その結果として損傷が生じた（図 - 6）。補修の大部分は不均等な車両荷重によって起こる横梁の回転を拘束することに費やされた。

採用した補強構造は、図 - 15 に示すように、横梁代わりに鋼板で固定・結合した構造にすることで、ねじりとせん断力によって生じた合成せん断応力度を吊支持点に伝達させることができた。せん断抵抗を高めるために、横梁のウェブをコンクリートで巻立て補強した。

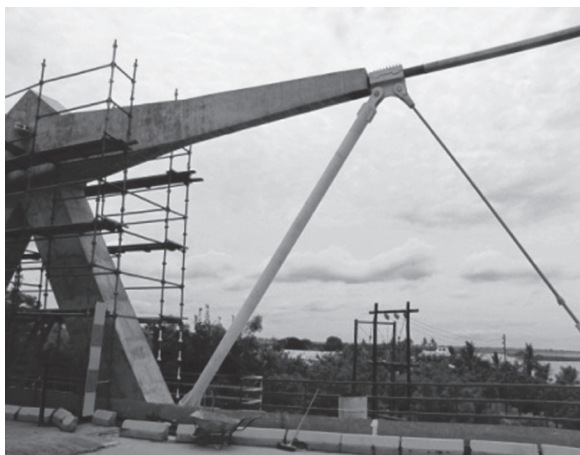
図 - 7 鋼管を用いたハンガーロープ

車両荷重下で応力がゼロになるような、ハンガーロープが特殊に傾いた状況において、ハンガーロープの疲労が見受けられた。三角形の形状は鉛直にハンガーロープを配置したときと比較して、鉛直方向の変位を抑えられるが、その静的挙動はハンガーロープに圧縮をもたらす“トラス構造”の挙動に類似している。対称に荷重が載荷されたとき、主塔方向に傾いたハンガーロープは主ケーブルと釣り合うにつれてより堅固になる。それゆえ、その非線形性の影響が最小限となる。その結果、主塔と反対方向に傾いたハンガーロープが無応力状態になる可能性がある。無応力下でのハンガーロープの静的挙動は、床版の十分な強度が必要となるが、プレストレスをハンガーロープに導入することで最小にできる。プレストレスを導入する場合、設計者は床版の自重を増やし、ハンガーロープの応力を増加させることのできるコンクリート床版を採用した。しかしながら、疲労の応力振幅を狭めることはかなわなかった。橋台上にある一本目のハンガーロープにとって、釣り合い条件を満たすため、圧縮力への抵抗性が必要であった。図 - 7 に示すように、一本目のハンガーロープは主ケーブルの変位をさらに安定させなければならない。つまり主ケーブルを定着しているコンクリート製のアームの変形を減らすことである。解決策として、車両荷重下で結合部に圧縮力を確保するため橋台上にプレストレスを導入した鋼管を一本目のハンガーロープとして用いた。

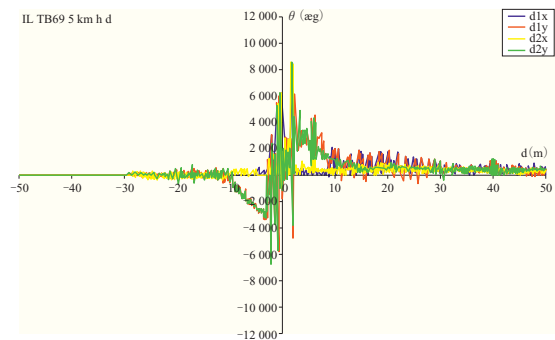
図 - 16 補強構造が無い場合の影響線

図 - 16 および図 - 17 は、試験のトラック荷重による横桁の回転変位を表す影響関数を示す。この回転変位は、速度 5 km/h の移動式クレーンの傾斜計で測定された。トラック荷重によって生じた 2° の回転変位は、補強した

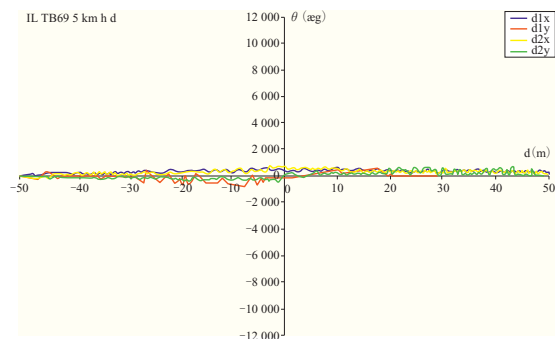
図 - 17 補強構造がある場合の影響線

構造によって、ほぼ除去された (図 - 17)。実際の交通荷重の測定においても、回転変位の低減が重要であり、とくにこれが最大ピークするとき、たとえそのピーク値が小型自動車的高速走行によって記録されたものでも、重要である。
