撤去 PC 橋梁を用いた臨床研究 — 維持管理技術の開発 —

今後急速に高齢化する道路橋を適切に維持管理していくためには、維持管理技術の高度化が不可欠である。土木研究所構造物メンテナンス研究センターでは、維持管理技術の開発を行っていくために、撤去橋梁部材等を用いた研究を「臨床研究」と称して行っている。損傷が生じた PC 桁の診断技術を確立するために、撤去 PC 桁の荷重試験を実施した。鋼材腐食が生じた桁では、主として PC 鋼材の断面減少により曲げ耐力、せん断耐力の低下を説明できることを確認するとともに、コンクリートのひび割れによる耐力・剛性への影響について、ひび割れパターンごとに調査している。このような鋼材腐食やコンクリート内のひび割れ状況を調査するための非破壊検査技術について、土木分野以外の多様な機関とも連携して開発している。このほか、劣化予測手法高度化のための実橋梁での塩分付着状況調査や道路橋の管理におけるモニタリングの在り方等についても撤去桁や実橋梁での調査を通じて取り組んでいる。

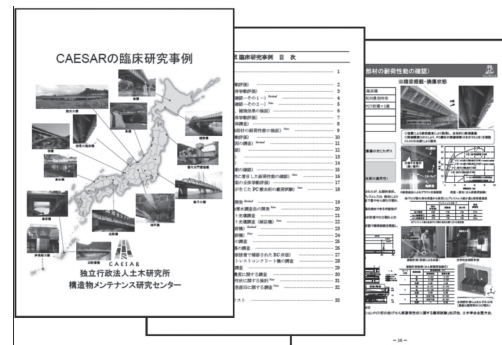
図 - 2 CAESAR の臨床研究事例²⁾

土木研究所構造物メンテナンス研究センター (CAESAR) では、平成 20 年の設立以降、道路橋の保全に必要なこれらの技術開発を進めている。ここで、実際の橋の状態は、設計時の構造、施工状況のほか、供用後の荷重状態や周辺環境、管理状況によって大きく異なってくる。このため、劣化構造物の維持管理に関する実用的な技術開発に際しては、模型実験によるメカニズムの解明だけでなく、実際に劣化損傷した構造物での研究が不可欠となる。このような研究を「臨床研究」と称し、撤去部材の荷重試験や解体調査、実橋梁での計測等、さまざまな取組を行っている (図 - 2)²⁾。ここでは、これらの取組の中から PC 橋の維持管理技術に関わる開発状況を報告する。

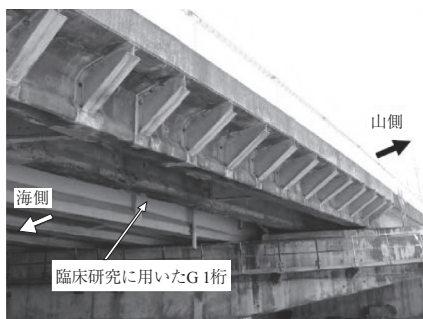
写真 - 1 相見川海浜橋

写真 - 1 は、塩害により架け替えられることとなったポステン PCT 桁橋の事例である。写真中の G1 桁を土木研究所に運搬し、載荷試験を実施した。詳細は文献 4) をご覧いただきたい。この桁は、終点側では PC 鋼材の破断が確認されるなど著しく損傷している一方、起点側では比較的軽微と、その損傷状態が大きく異なっていた。このため、両端部付近を対象とした載荷試験を実施した。その結果、残存プレストレスは外観の損傷程度に応じて異なっていること、せん断ひび割れ発生荷重については計算値と実験値とに乖離があること、最大荷重はプレストレス減少率相当に PC 鋼材の断面減少が進行していたと仮定した場合の曲げ耐力の計算結果と一致したことなどを確認した。さらにこの桁において定着部を切断した後に載荷試験を行い、PC 鋼材が破断した断面から離れた位置での耐荷力の評価法についても提案している。

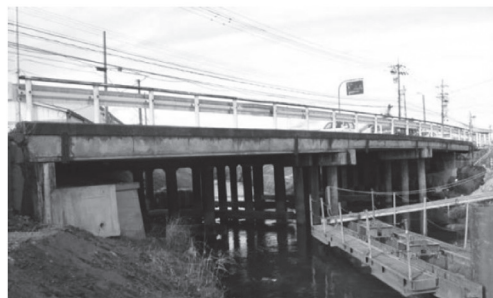
写真 - 2 中川橋側道橋

写真 - 2 は単純 PC プレテンション床版橋において、桁下面に橋軸方向の多数のひび割れが認められた事例である。橋梁諸元を表 - 2 に、橋梁一般図を図 - 3 に示す。プレテンション方式の PC 桁では、プレストレスは鋼材とコンクリートの付着により導入されている。このような桁でコンクリートに橋軸方向のひび割れが生じた場合、表 - 1 下段に示すように、鋼材の腐食や付着切れによる剛性・耐荷力の低下が懸念される。

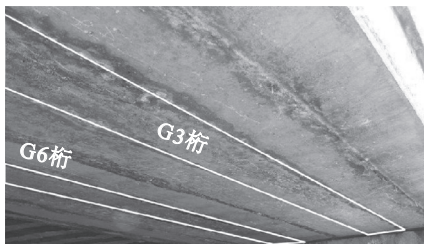
写真 - 3 桁下面の状況

を確認することを目的として、写真 - 3 に示す第 1 径間より桁下面にひび割れの少ない G6 桁とひび割れの多い G3 桁を切り出し載荷試験を実施した⁵⁾。載荷試験前の桁中央付近の桁下面のひび割れ状況を写真 - 4 に示す。ひび割れ密度は G6 桁で 6.5m² と、G3 桁で 25.3m² であった。

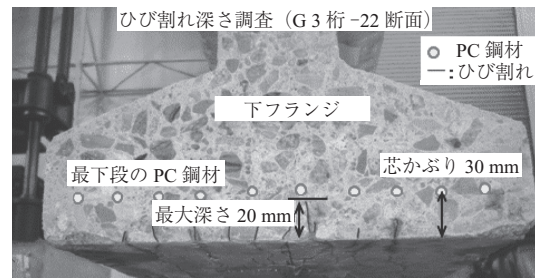
写真 - 5 桁切断面の状況

載荷試験終了後に桁を切断して調査したところ、写真 - 5 に示すとおり、ひび割れが多く発生していた G3 桁においてもひび割れ深さ、ならびに中性化深さは PC 鋼材位置に達していなかった。また、腐食による断面欠損も認められなかったため、本ケースにおいてはひび割れによる耐荷力の低下に至らなかったと考えられる。

ただし、中性化深さはひび割れの少ないG6桁に比してG3桁では大きくなっており長期的には鋼材腐食が懸念されること、さらには、今後ひび割れが進行した場合には付着切れによる耐荷力の低下が生じかねないことから、このようなひび割れが生じた桁では、管理上の配慮が必要である。

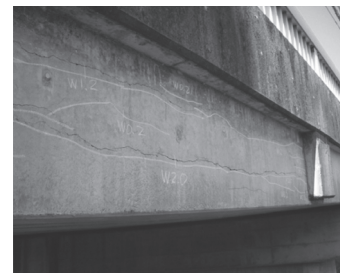
写真 - 6 主桁ウェブのひび割れ

写真 - 6 は、PC プレテン中空床版橋において、主桁の

下面のみならずウェブにおいても橋軸方向ひび割れが認められた事例である。ひび割れは桁全長にわたっており、幅 2 mm 以上のものもあった。ウェブに発生したひび割れが表 - 1 の中段に示すように部材全体を貫通していた場合、荷重に対してひび割れ部でずれ変形が生じることにより重ね梁状態となり、剛性や耐力が低下する懸念がある。

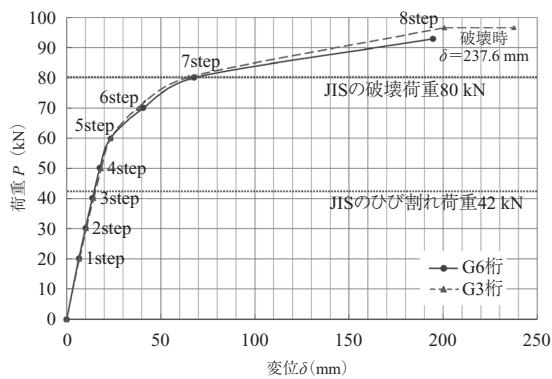
図 - 4 荷重試験結果 (荷重 - 変位)

JIS に示された載荷試験方法を参考に、支間 9 m で 2 点支持 2 点曲げ載荷試験を行った。その結果、図 - 4 に示すとおり、両桁において剛性やひび割れ発生荷重、曲げ破壊荷重に大きな違いは認められず、JIS で保証するこれらの荷重に対して 2 割程度大きな値となっていた。

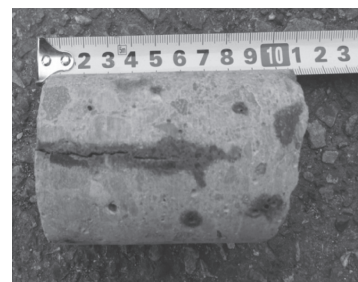
写真 - 7 コアのひび割れ状況

本橋においては、ひび割れ部よりコアを採取しその深さを調査したところ部材を貫通するまでには至っておらず (写真 - 7)、せん断補強筋の破断も認められなかった。

このため、荷重車による静的載荷試験により橋の挙動を確認するとともに、ひび割れの進展を抑制する防水対策を実施したうえで供用を継続している。詳細については文献6)をご覧ください。

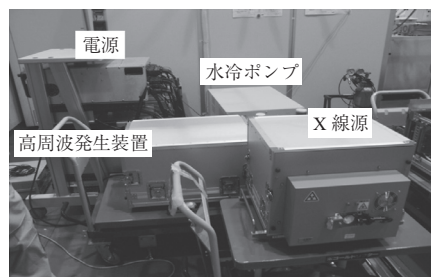
写真-8 3.95 MeV ライナック全体像

X線源として、上坂ら⁷⁾が開発した可搬型3.95 MeVを用いた。全体像を写真-8に示す。装置は、X線源、高周波発生装置、電源、水冷ポンプから構成されている。高出力他装置に比べ重量が小さいのが特徴であり、既存の橋梁点検車に搭載可能なよう、X線源等を200 kg以下に抑えている。

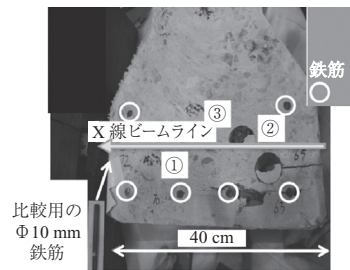
写真-9 撮影対象（PC桁下フランジ部）

開発装置の基本性能を確認するため、撤去橋梁より切り出したプレストレストコンクリート桁の下フランジ部（写真-9）を撮影した。この部材の寸法は40 cmであり、従来の装置では撮影時間に1時間程度を有していたが、わずか1秒で写真-10の画像を得ている。この桁はポストテンション方式による桁であり、一つのシース内に直径7 mmのPC鋼線が12本配置されている。写真-10は1方向からの撮影であるため、各シース内のPC鋼線は、3本しか確認できていない。また、撮影中心から離れたシース③では、本数までは確認できない。

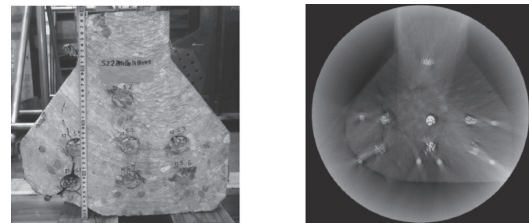
(a) 撮影対象部材 (b) CT画像
写真-11 高出力X線によるPC桁の撮影

術研究所で開発)により撮影した結果である。2.1で紹介したポストテンPC桁の下フランジ部を切り出し、ターンテーブル上で0.5度ずつ回転させて720枚撮影し、CT技術で断面を構成したものである。厚さは40 cmもあるが、撮影時間は1枚あたり2.5秒、全体でも30分である。写真よりシース内のPC鋼材の各素線の配置状況やコンクリートのひび割れも確認できている。

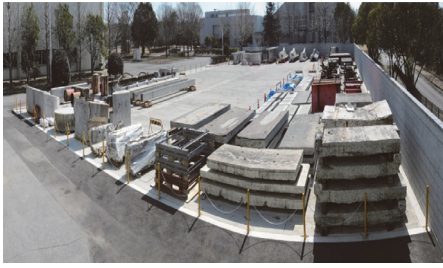
写真 - 12 臨床研究用撤去部材保管施設

非破壊検査技術の開発に際しては、実構造物レベルでの適用性の確認が不可欠であるが、これを開発者が独自に準備するのは困難である。このため、CAESARが保有している臨床研究用撤去部材（写真-12）を性能検証のために提供している。具体的な部材や調査実施上の留意事項はCAESARのウェブサイトに掲載しているの、ご覧ください⁸⁾。

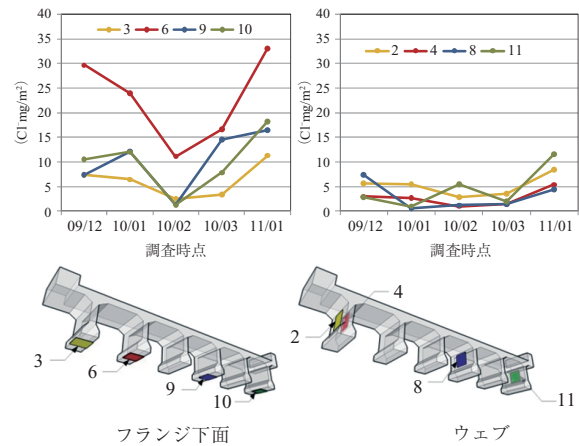
図 - 6 表面付着塩分量

図 - 6 はその一例である。同じ橋梁であっても位置により表面付着塩分量が大きく異なっており、コンクリート中の塩分調査においては、その箇所を選定が重要であるといえる。このようなデータの蓄積により劣化予測手法の高度化を進めているところである。

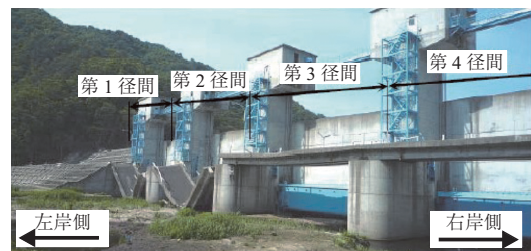
写真 - 13 普代水門管理橋

東日本大震災で発生した津波によって甚大な損傷を受けた普代水門管理橋(写真 - 13)を対象に、振動特性を計測した。4 径間のうち、左岸側の 2 径間が落橋した。落橋を免れた第 3 径間では最大 300 mm の残留たわみが生じ、写真 - 14 に示す様に地覆部の圧壊や多数の曲げひび割れが発生していた。第 4 径間においても 80 mm の残留たわみが生じていた。

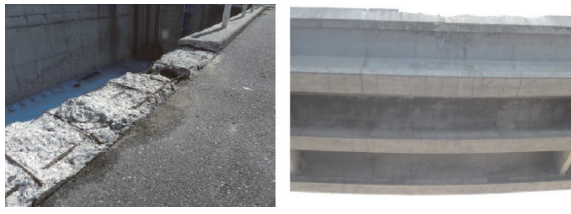
(a) 地覆部が圧壊 (b) 主桁に多数の曲げひび割れ
写真 - 14 第3径間の損傷状況

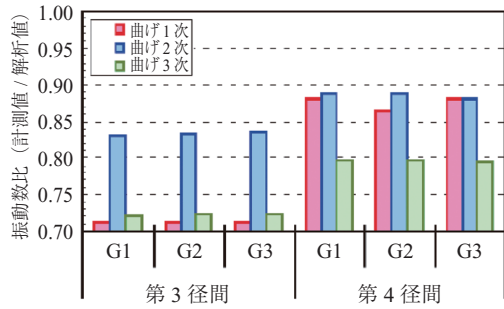
図 - 7 健全時の解析値に対する固有振動数の比

この橋梁において、各主桁上に重錘を落下させ、8 等分点に設置した加速度計により振動数を計測した。その結果を図 - 7 に示す。健全時の解析結果に対して、第 3 径間では曲げ 1 次や 3 次で 30 % 程度、第 4 径間では曲げ 3 次で 20 % 程度低下していた。損傷状況写真が示すとおり、すべての主桁がコンクリート部材としての終局状態に達する程度の損傷が生じており、このような重篤な損傷であれ

ば振動特性の変化により検知しうることが確認された。

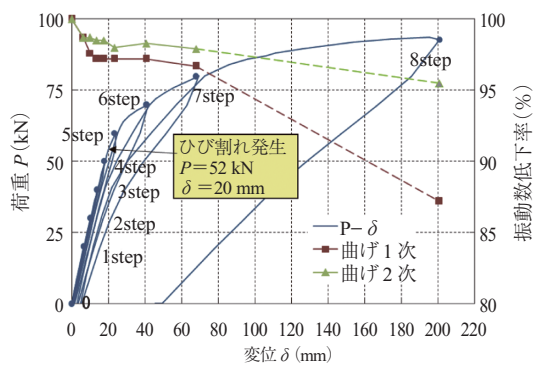
図 - 8 PC桁載荷試験中の振動数の変化

コンクリート部材の損傷の進行による振動特性の変化を把握するため、2.2(1)で紹介した撤去PC桁の載荷試験の際に振動特性を計測した。載荷試験の各載荷ステップの除荷後にハンマー打撃により加振し、卓越振動数を測定した。

結果を図 - 8 に示す。図中に載荷試験の荷重 - 変位関係とともに、載荷前に対する振動数の低下率を示している。図より、曲げひび割れ発生前の段階で振動数の若干の低下が認められた。曲げひび割れ発生による振動数の変化は認められなかったが、部材が大きく変形した最終載荷時では、曲げ1次で約13%、曲げ2次で約5%の振動数の低下となった。
