グラウト充てん不足を有する PC 橋の長寿命化 — 亜硝酸リチウム水溶液を用いた新技術の適用 —

このような背景の下、著者らはシース内に塩化物イオンが残留し、従来の対策では補修後の再劣化の可能性が懸念される場合でも、亜硝酸リチウム水溶液の注入により PC 鋼材の腐食の進行を抑制し、長期的な耐久性を確保することを可能にする新技術「リパッシブ工法」を開発した。本稿は、グラウト充てん不足が確認された橋齢 42 年の既設 PC 橋の長寿命化工事において、本新技術が適用された事例について報告するものである。

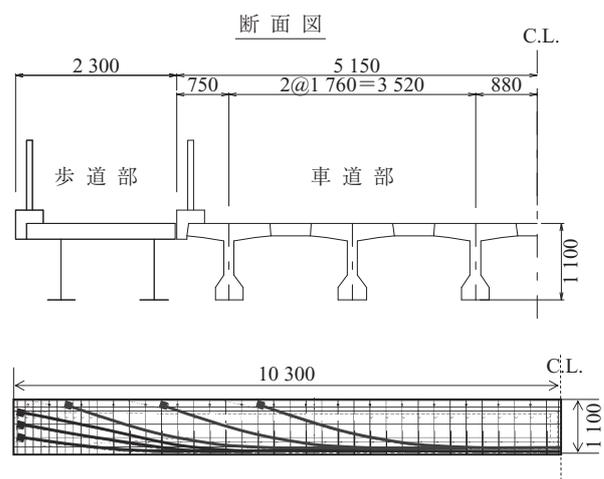
対象橋梁は、橋齢 42 年のポストテンション方式単純 PCT 桁橋の宍原橋（以下、本橋）である。図 - 1 に示すように桁長 20.6 m、幅員 10.3 m、主桁本数 6 本、桁高 1.1 m の橋梁であり、主ケーブルとして 1 主桁あたり 6 本の 12φ7 mm が配置され、このうち 3 本は上床版に定着部を配置した上縁定着ケーブルとなっている。

図 - 1 対象橋梁の概要図
(上：断面図 下：主ケーブル配置図)

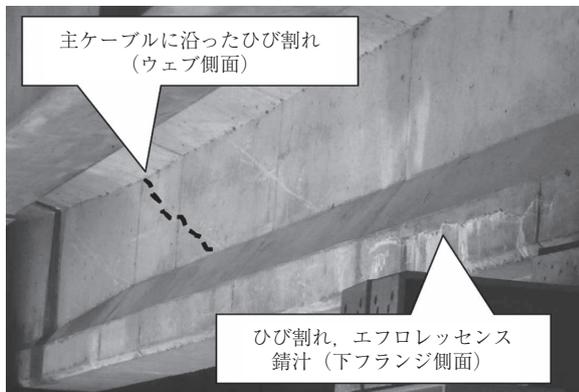
過年度の点検で、写真 - 1 に示すようにウェブ側面の主ケーブルに沿ったひび割れや、下フランジ側面のひび割れ、エフロレッセンスおよび錆汁が確認され、その後の調査で主ケーブルの一部にグラウト充てん不足と PC 鋼材の腐食が確認された。そのため補修には腐食した PC 鋼材に対する腐食抑制効果の高い新技術が適用された。以下、新技術の概要と本橋における施工内容について記述する。

写真 - 1 本橋の変状

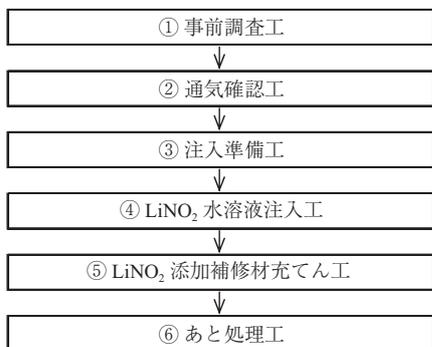
新技術の施工フローを図 - 2 に示す。新技術は、次節で詳述するように、① 事前調査工、② 通気確認工、③ 注入準備工、④ 亜硝酸リチウム（以下、 LiNO_2 ）注入工、⑤ LiNO_2 添加補修材充てん工、⑥ あと処理工の 6 工種からなる。

図 - 2 新技術の施工フロー

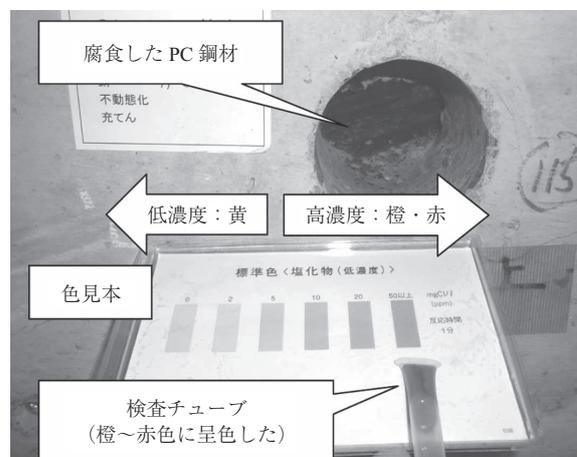
既設 PC 橋においては、PC 鋼材が構造安全性を確保するための重要な部材であり、また一度グラウト再注入を行うとその後の再補修は非常に困難となる。そのため長寿命化を目指した補修を行う場合、確実に劣化の進行を抑制し、補修後の再劣化を生じさせないことが重要である。そこで、本橋における PC 鋼材の腐食の原因が塩化物イオンかどうか判断するため、精製水を染みこませた綿棒で露出した PC 鋼材の表面錆を数度拭き取り、これを少量の水に溶出させたものを検水として、市販の簡易水質検査キット（低濃度品）を用いて調査を行った。本キットの検査チューブは、塩化物イオンが検出されない場合には黄色、検出された場合には、塩化物イオン濃度が高くなるほど、橙色や赤色に呈色する。本橋の場合、写真 - 2 に示すように橙～赤色に呈色しており、PC 鋼材の腐食の原因は塩化物イオンと判断されると同時に、発生した錆層内部にも塩化物イオンが存在していることが容易に想定された。

写真 - 2 PC 鋼材表面錆層の塩化物イオン調査

塩化物イオンの拭き取り調査はコア削孔位置のみでグラウト充てん不足部全長に渡り実施したのではなく、塩化物イオンがさらに高濃度に侵入している可能性が考えられた。そこで本橋においては、十分な LiNO_2 を供給し確実に腐食の進行を抑制するため、後述の LiNO_2 水溶液注入工では、 LiNO_2 添加補修材に添加したのと同じ専用の40%濃度品を使用した。

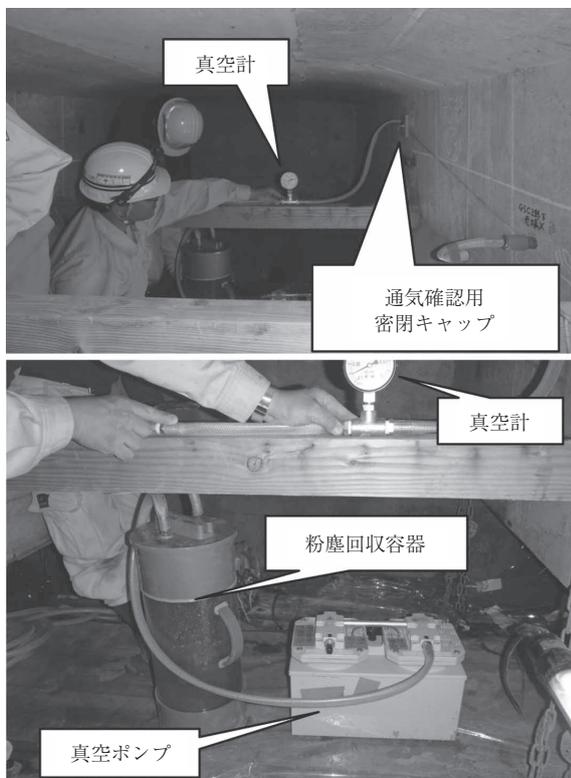
通気確認工の実施状況を写真-3に示す。コア孔部に取り外しが可能な専用の通気確認用密閉キャップを設置し、これに真空計、粉塵回収容器、真空ポンプをグラウトホースを介して接続し、バルブ開閉前後の真空度を計測した。真空ポンプによる減圧を行っても所定の真空度が得られない場合は、シースに沿ったひび割れ等から漏気が生じていることが考えられ、その漏気音を検知して水溶液が漏出する可能性のある箇所を特定し、写真-4に示すように強力布テープによる漏水防止処理を行った。

写真 - 3 通気確認工実施状況

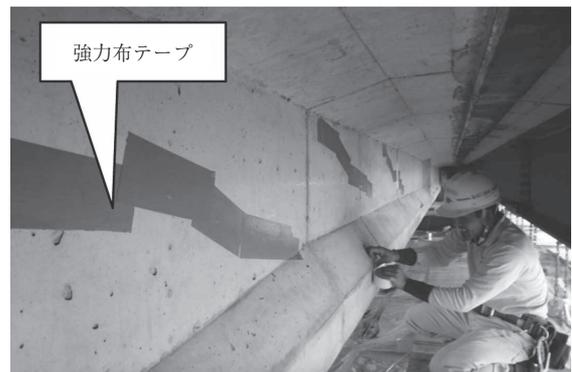
写真 - 4 漏水防止処理実施状況

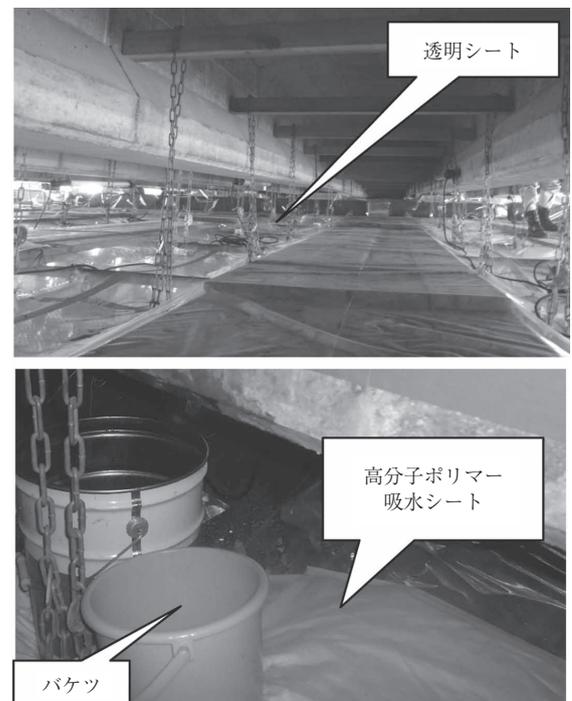
注入準備工では、 LiNO_2 水溶液が足場外部に漏出することを確実に防止するため、写真-5に示すように足場全面への透明シート敷設に加え、下フランジ直下へのロール状高分子ポリマー吸水シートの敷設と、バケツやプラ舟の準備による漏水防止養生を実施した。

写真 - 5 漏水防止養生

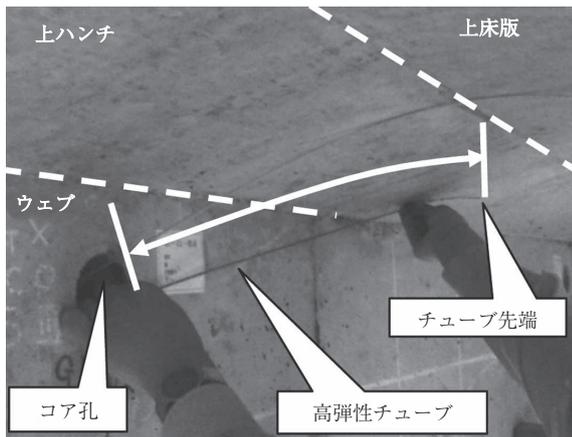
次に、コア孔からグラウト充てん不足部端部にむけて、排気や充てん確認に使用する内径2.0mmの高弾性チューブを挿入した。写真-6に示すように既往の施工⁸⁾と同

写真 - 6 高弾性チューブ挿入長確認状況

様に、先端は主ケーブルの定着部近傍まで挿入されたことを確認した。また高弾性チューブの挿入長を全注入箇所測定し、その結果を基に LiNO_2 水溶液と LiNO_2 添加補修材の必要数量を算出した。その後、取り外しが可能で真空圧や注入圧に対する気密性と水密性を容易に確保できる専用の注入キャップを用いてコア孔部を覆い、高弾性チューブの片端を外部に露出させた状態とした。

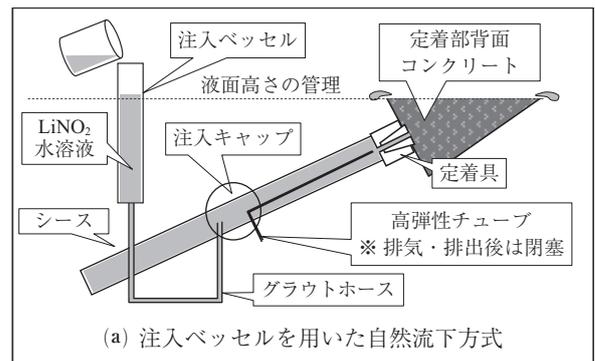
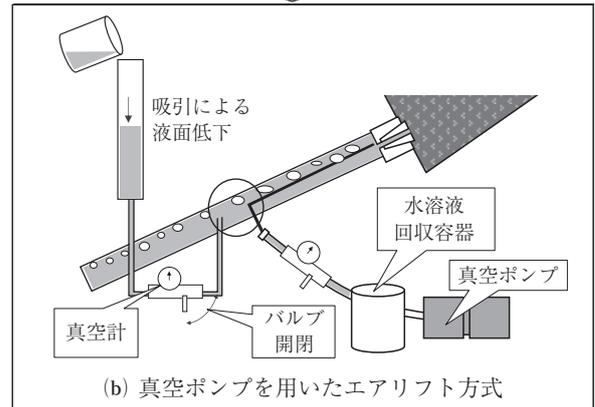
LiNO_2 水溶液の注入はまず、図 - 3 (a) に示すような注入ベッセルを用いた自然流下方式で行った。通気確認工で、定着部背面にわずかに通気があることが推察されたため、シース内に注入した水溶液が定着部背面から多量に漏れ出すことが無いように、注入ベッセルを、その中央部が定着部の高さと同程度となるように外桁側面に設置し、内部の液面高さを管理しながら、少量ずつ水溶液を注入した。

次に、図 - 3 (b) に示すような真空ポンプを用いたエアリフト方式による水溶液の注入を、上述の再不動態化に必要とした時間以上継続した。本方式を用いることで、シース内の水溶液が断続的に勢よく定着部方向へ動くため、高弾性チューブ先端より上方にある定着部近傍の PC 鋼材へより確実に水溶液を供給することが期待できる。

図 - 3 LiNO_2 水溶液の注入方法概要図

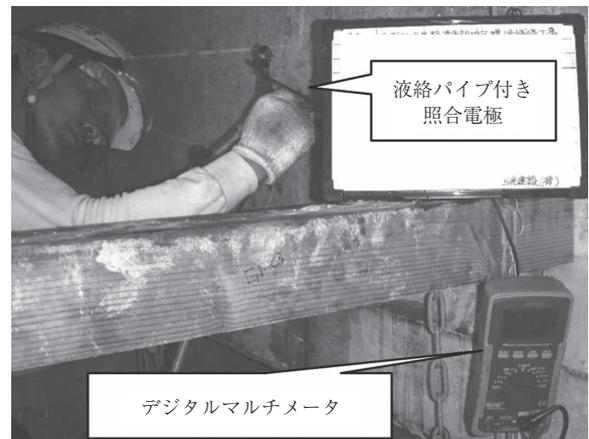
この間に写真 - 7 に示すように、シース内部の PC 鋼材の自然電位を照合電極とデジタルマルチメータを用いて測定した。測定結果例を図 - 4 に示すように、自然電位は貴に移行した後安定した数値を示し、JIS 規格⁹⁾ から判断して、PC 鋼材の再不動態化を確認した。

写真 - 7 再不動態化モニタリング状況

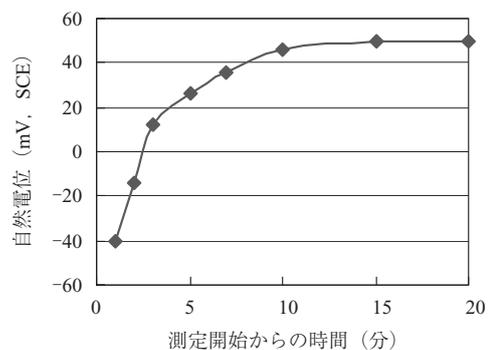
図 - 4 自然電位の測定結果例

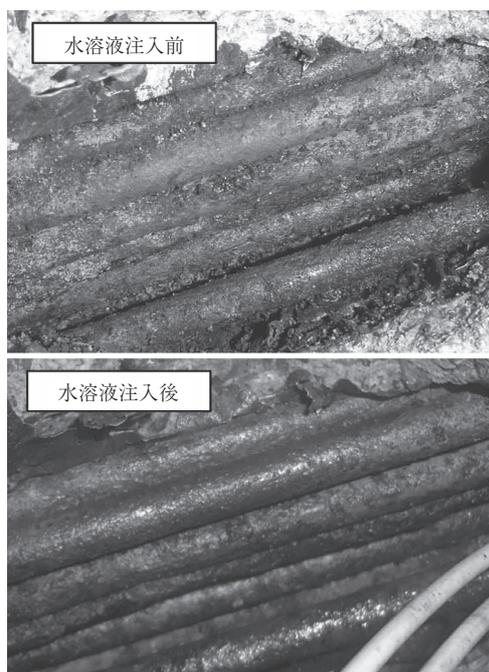
自然流下方式およびエアリフト式による水溶液の注入終了後、注入キャップを取り外し、写真 - 8 に示すように水溶液注入前後の PC 鋼材の状況を比較したところ、完全ではないものの PC 鋼材の錆層の多くが除去されていた。また、真空ポンプを用いてシース内部の水溶液を粉塵回収容器内に回収したところ、除去された錆は水溶液ともに回収され、容器底部に沈下していた。以上より、本新技術は、腐食抑制効果に優れるだけでなく、副次的に PC 鋼材の錆層等の洗浄効果を有することが確認された。この洗浄効果は主にエアリフト方式によるものと考えられる。

写真 - 8 LiNO_2 水溶液注入による洗浄効果

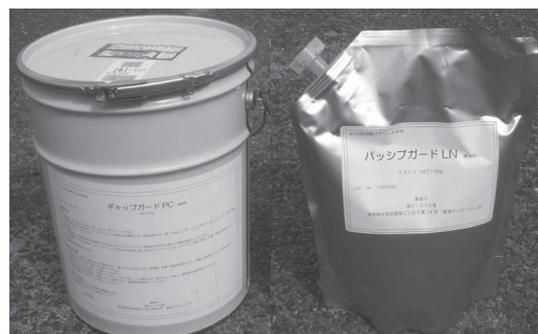
LiNO_2 添加補修材充てん工の留意点として、グラウトの付着や、PC 鋼材の腐食等によりシース内の間隙が小さく補修材により閉塞しやすいことや、シース下部に除去しきれなかった水溶液が残留した状態で、補修材を充てんする可能性があることがあげられる。そこで新技術では、これらの課題を解決した写真 - 9 に示す専用の材料を用いている。それらは、PC グラウトにおける管理基準¹⁰⁾を満足するとともに、写真 - 10 に示す修正 JASS フロー試験のフロー値が図 - 5 に示すように新技術の規格値である 250 ~ 350 mm を 5 ~ 6 時間程度保持し、また写真 - 11 に示す傾斜管の下部に水を入れた状態で充てんしても材料分離が生じない材料である。本補修材には実配合では約 42 kg/m^3 の NO_2^- が添加されている。

写真 - 9 使用材料

セメント系小間隙充てん用補修材 (左) $40\% \text{ LiNO}_2$ 水溶液 (右)

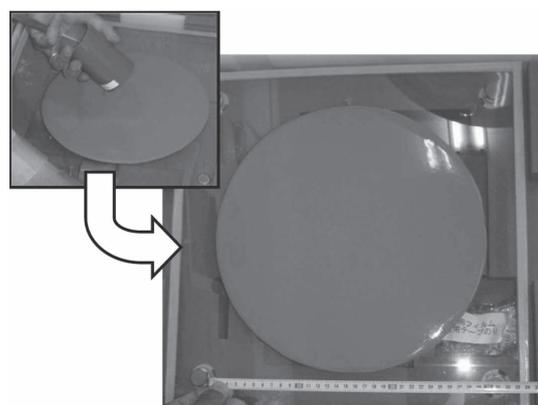
写真 - 10 修正 JASS フロー試験

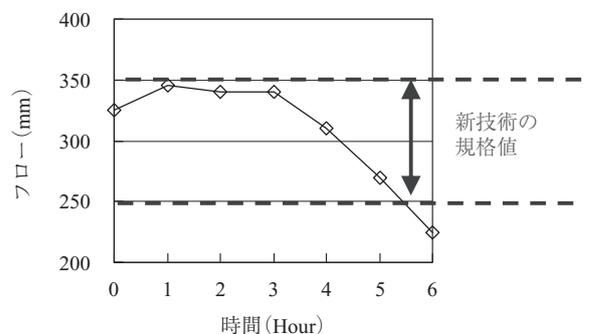
図 - 5 修正 JASS フロー試験結果例

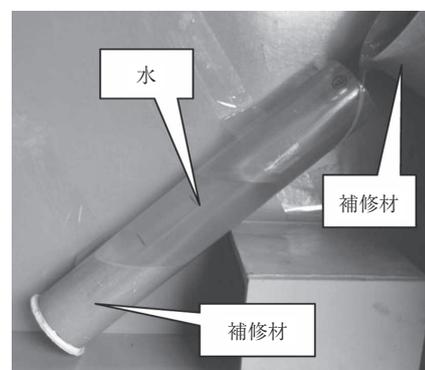
写真 - 11 LiNO_2 添加補修材の静水中の不分離性確認試験状況

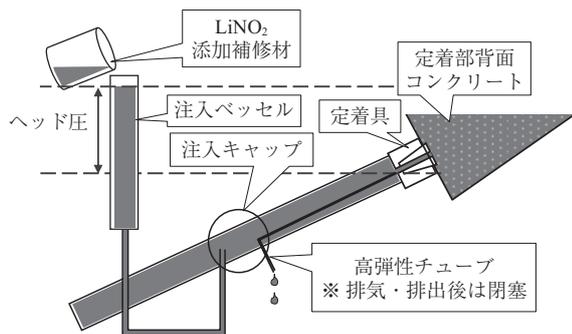
また施工においては、小間隙やグラウト充てん不足部上端の充てん度を向上させるため、図 - 6 に示す注入ベッセルを用いた自然流下方式により充てんを行った。本方式

図 - 6 LiNO₂ 添加補修材の充てん方法概要図

- ① 容易に0.1リットル/min程度の低速充てんが可能となり、PC鋼線間などの小間隙において残留空気とLiNO₂添加補修材が置換されやすくなり充てん性の向上が期待できる。
- ② 内径2mmの高弾性チューブを定着部近傍まで挿入し、これを排気孔として使用することにより、グラウト充てん不足部端部近傍まで確実に充てんでき、同チューブからの排出により充てん度をモニタリングできる。
- ③ グラウト充てん不足部上端より高い位置にある注入ベッセル内の補修材によりシース内に継続的なヘッド圧が負荷されるので、定着部背面の通気性に応じて高弾性チューブ先端より上部の充てん性が向上する。

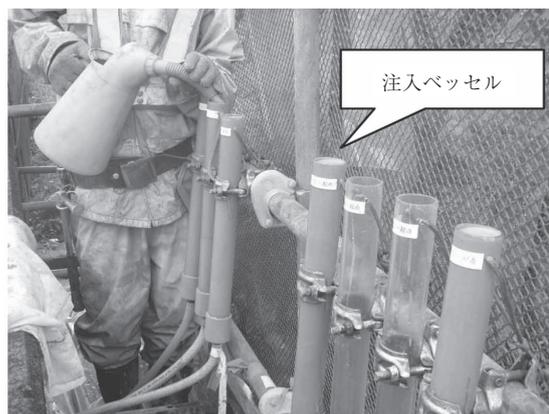
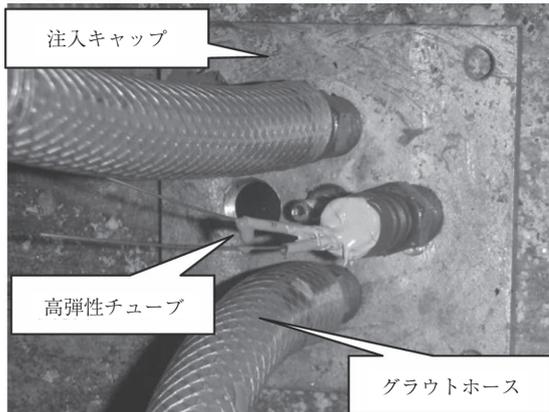
LiNO₂ 添加補修材の充てん状況と充てん確認状況を写真-12に示す。注入ベッセルに注入されたLiNO₂ 添加補修材は順次シース内に充てんされ、その後、高弾性チューブからの排出により定着部近傍まで充てんされたことを確認した。高弾性チューブを閉塞した後も、同補修材が硬化するまで継続してヘッド圧を加えたので、注入ベッセル内の補修材は、4.2節で確認した定着部背面の通気により、高弾性チューブ先端よりさらに上方にに向かって補修材が充てんされたと推察される。

写真 - 12 LiNO₂ 添加補修材の充てん状況 (上) と充てん確認状況 (下)
