## PC 橋の補修補強調査設計業務

(株) コーケン 保全技術部  
松井 義昌

#### 1.2 橋梁諸元

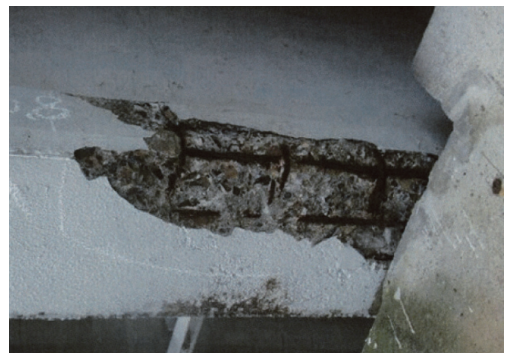
写真 - 3 主桁 - 鉄筋露出状況

主桁には表面被覆工が施工されていた。床版には下面増厚工が施工されていた。G1 桁終点側では、鉄筋露出が見られた。他の主桁も含め、主桁の表面被覆工に橋軸直角方向ひび割れが見られた。また、遊離石灰および錆汁も見られた。ひび割れは表面被覆工を除去して確認した。ひび割れ深さに関しては、超音波法により測定し鉄筋位置までと推察された。

#### (2) 断面欠損-断面修復工法

欠損断面がいずれも小さいことより、施工量が大きい工事に適したプレバックドコンクリート工法は除き、施工性にポイントにおいて、エポキシ樹脂モルタルやポリマーセ

ントモルタルを左官コテを使用して充填する工法を選定した。
