源太橋補強工事の施工

— 桁撤去から鋼橋架設について —

鳥取県の県道猪ノ子国安線に架かる源太橋（昭和26年4月竣工）は、千代川を跨ぐRC16径間連続ゲルバー桁橋である。源太橋は現況幅員が5.5mのため大型車の相互通行が困難な状況にあり、また、老朽化していることから源太橋を補修・補強し、有効幅員を5.5mから6.5mへ拡幅する計画がされた。本橋の主な施工内容はゲルバー桁の撤去、支承取替え、せん断補強、床版補強、外ケーブル補強、鋼橋架設などである。

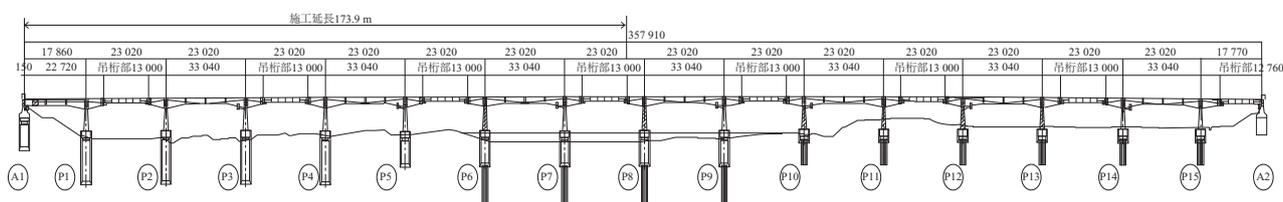
図-1 側面図

源太橋は千代川を跨ぐ橋長358mのRC16径間連続ゲルバー桁橋（図-1）であり、昭和26年の竣工から約63年が経過していた。大型車や通勤車両の増加に伴い、朝夕の通勤時には渋滞が発生する状況となっており、幅員が5.5mであるため大型車のすれ違いには危険を伴うことも考えられた。安全安心な交通環境の創出を図るため、源太橋の補修・補強を行い幅員を1m拡幅し6.5mにすることが計画された。

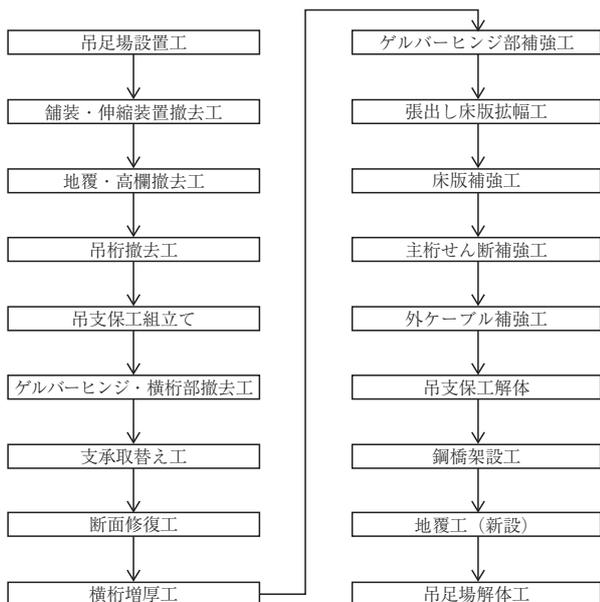
図 - 2 施工フローチャート

図-2に本工事の施工フローチャートを示す。施工内容は主に撤去工→改築工→補修・補強工→鋼橋架設→橋面工に大別される。

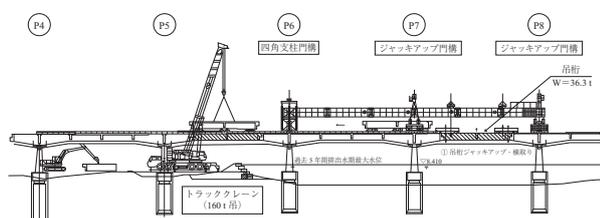
図 - 3 撤去要領図

撤去要領図を図 - 3 に示す。吊桁の撤去は、事前に舗装、地覆、床版、横桁部の撤去を行い、吊桁を独立させて施工した。

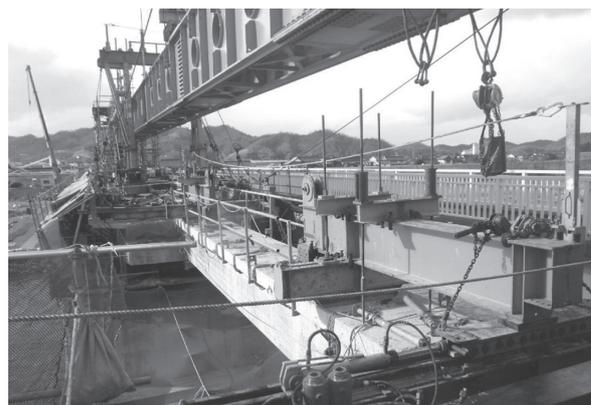
写真 - 1 横取り状況

吊桁のジャッキアップ・横取りには写真 - 1 のように横取り用ノーズを使用した。吊桁は P7 側支点が固定であり、P8 側支点が可動となっていた。可動側である P8 側は所定の荷重にてジャッキアップができたが、固定側の P7 側は所定の荷重ではジャッキアップできなかった。アンカー鉄筋などにより固定されていることが原因であると思われたが、建設当時の図面が不足しており固定状況が確

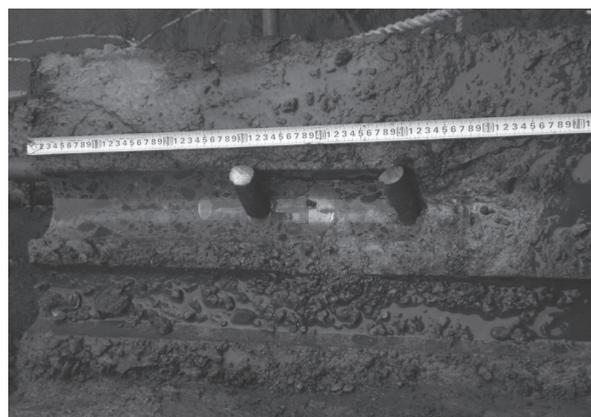
写真 - 2 アンカー鉄筋

認できなかった。このため、アンカー鉄筋があると思われる横桁を数か所コア削孔を行ったところ、写真 - 2 のようにヒンジ部中央に $\phi 32$ mm のアンカー鉄筋が 2 本配置されていた。アンカー鉄筋撤去後、再度ジャッキアップを行い吊桁の横移動後、架設桁上の台車により所定の位置まで引き戻した。

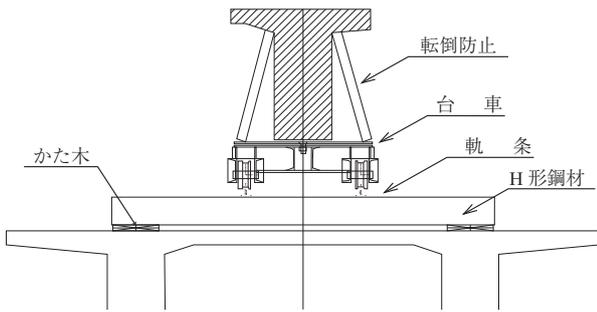
図 - 4 H形鋼配置状況

次に、橋面上の重量台車に積み替え、ウインチと自走台車にて P4-P5 径間まで移動を行った。撤去した吊桁の重量は 353 kN (36 t) であり、主桁上を移動させるため、応力の検討を行った。その結果 (表 - 1 に示す)、主桁 2 本で吊桁の重量を負担させた場合、コンクリートの曲げ圧縮応力および鉄筋の引張応力度を満足させることになった。このため、図 - 4 のように H 形鋼を配置して、主桁 2 本で吊桁重量を負担できるようにした。写真 - 3 に架設桁による吊桁の撤去状況を示す。図 - 5 に主桁断面図を示す。

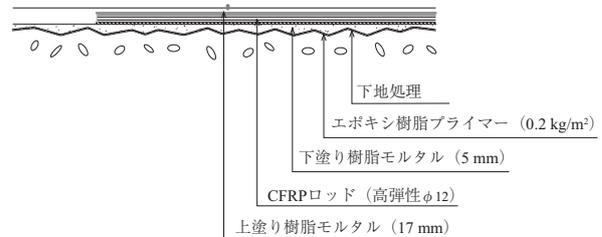
図 - 6 CFRP ロッド工法概念図

CFRP ロッド工法は、炭素繊維を棒状に成形した CFRP ロッドを床版上面に配置しエポキシ樹脂モルタルで一体化を図る補強工法である。概念図を図 - 6 に示す。CFRP ロッド工法は、補強後の表面には保護塗装が施工されないため、エポキシ樹脂モルタルが自然暴露され、紫外線による劣化が懸念された。これまでの施工実績では、CFRP ロッド工法の施工後、3 日程度で舗装が施工されてきたが、本工事では、床版上面補強後、鋼橋の架設・地覆コンクリートの施工後に舗装を行う。このため、エポキシ樹脂モルタルが、約 10 ヶ月自然暴露されるため、表面の紫外線劣化が考えられ、次工程の防水または舗装との接着性への影響が懸念された。過去の施工事例にも長期間自然暴露することがなかったため、促進耐候性試験にて負荷を行い、防水または舗装との接着性能を確認すると共に劣化防止の対策を確認する実験を行った。

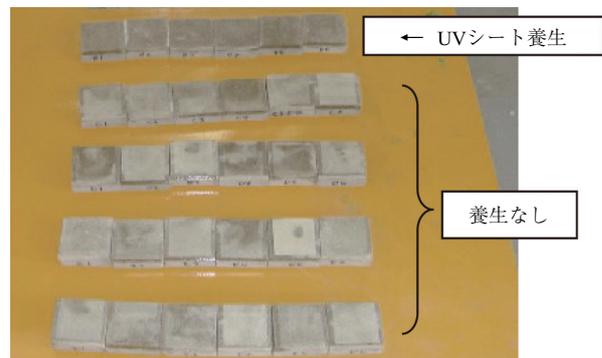
写真 - 4 耐候性試験後の試験体

約 1 年半に相当する促進耐候性試験の結果、耐候負荷をかけた試験体はエポキシ樹脂モルタルの表面に白化現象が確認され（写真 - 4 に試験後の試験体を示す）、付着強度の低下も確認された。これは、紫外線により表層が劣化したものと考えられる。

劣化防止の対策として UV シートにて覆った試験体は、耐候負荷をかけても白化現象の発生もなく、付着強度の低下もなかった。これにより、CFRP ロッド工法による床版上面補強後は、UV シートにて養生を行うこととした。

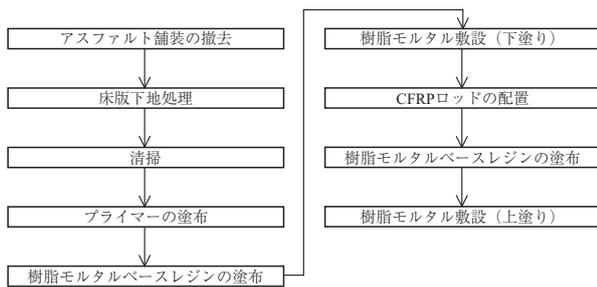
図 - 7 施工フローチャート

CFRP ロッド工法の施工フローチャートを図 - 7 に示す。

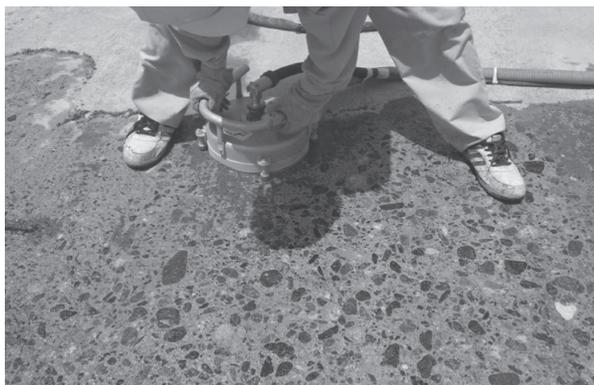
写真 - 5 下地処理状況

既存のアスファルト舗装撤去後、床版上面の脆弱部を除去するため、下地処理としてプラスト処理を行った(写真 - 5)が、建設当時の不陸や床版面のはつりにより、凸凹が発生していた。このため、床版の凸凹の状況をレベル測量などにより事前に調査し、エポキシ樹脂モルタルの使用量を把握した。また、エポキシ樹脂モルタルの下塗り厚(CFRP ロッドと床版面の隙間)は5 mmを確保する必要があったため、写真 - 6のようにCFRP ロッドを仮配置して、床版の凸凹に合わせて専用スペーサの位置を調整した。

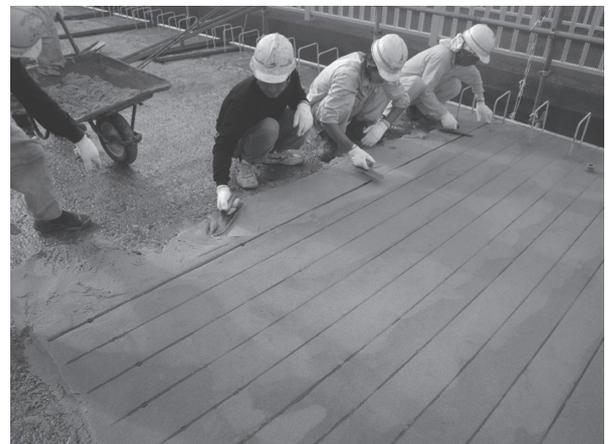
写真 - 7 樹脂モルタルおよびCFRP ロッドの施工

次に、エポキシ樹脂モルタルの下塗りを行った。エポキシ樹脂モルタルは、5号硅砂と7号硅砂および樹脂を所定の重量比で攪拌・混合させたものであり、混練後、床版面に敷設しコテにより平滑に仕上げた。CFRP ロッドの配置は、エポキシ樹脂モルタルの下塗りと並行して行い、事前にスペーサの位置調整をしたロッドを所定の位置に配置した(写真 - 7)。

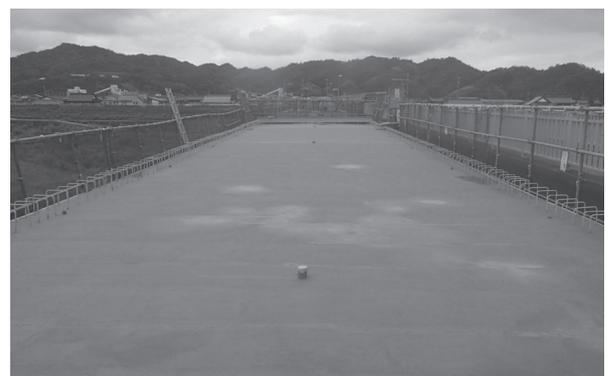
写真 - 8 上面増厚完了

CFRP ロッドの配置完了後、下塗りのエポキシ樹脂モルタルの指触硬化を確認(目安はCFRP ロッドを指で押しても動かない程度)して、樹脂モルタルベースレジン塗布し上塗りを施工した。また、エポキシ樹脂モルタルの紫外線劣化を防止するためUVシートにより養生を行った。写真 - 8に施工完了後を、写真 - 9にUVシートによる養生状況を示す。

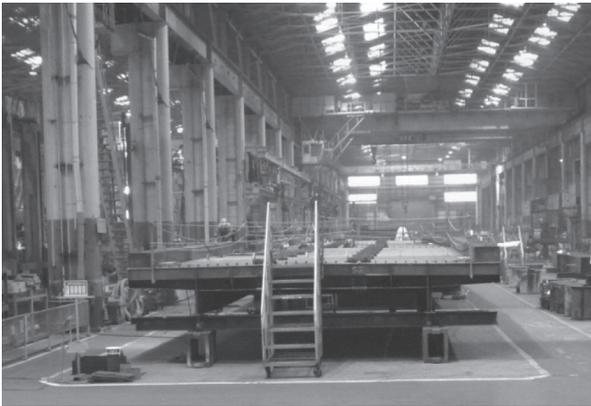
写真 - 10 実仮組立て状況

鋼床版吊桁部における防錆方法は、ライフサイクルコストを考慮して、耐候性鋼材が採用されている。当初、耐候性鋼材の表面処理は、保護性錆生成処理が施される予定であったが、製作着手前の照査において、一般部は、耐候性裸仕様にて製作されることとなった。桁端部に関しては、通気性が悪く湿潤状態が保持される可能性も高いことから、保護性錆の生成が期待できないため、桁端部にはD-5 塗装系（鋼道路橋塗装・防食便覧 H17.12）が適用されている。地覆部分に関しては、コンクリート桁部との色調を合わせるため、C-5 塗装系（鋼道路橋塗装・防食便覧 H17.12）が適用された。工場製作完了時は、鋼床版仮組立て（写真 - 10）を行い、出来形管理を実施した。

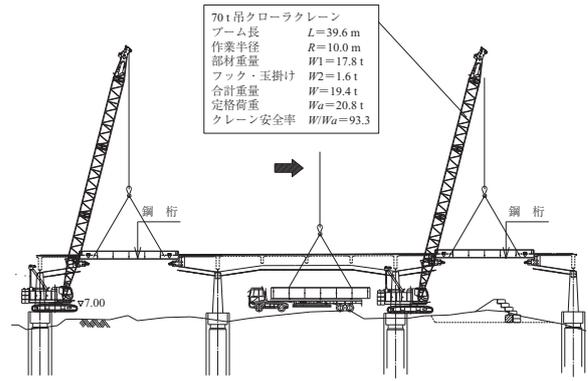
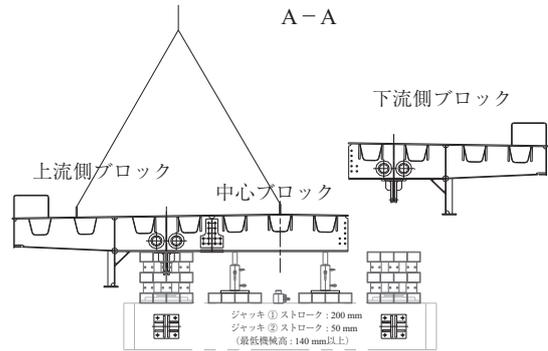
図 - 8 架設計画図

鋼床版吊桁部は、橋長が 13 m であることから橋軸方向の分割は行われておらず、幅員方向に 3 分割されている。鋼床版デッキ部は現場溶接による連結を行い、横桁および横リブは、高力ボルトによる連結を行う。架設は架設計画図（図 - 8）に示すとおり、70 t クローラクレーンを用いて架設を実施したが、架設前の検討により、上下流ブロックが地覆方向へ偏心していることから、次の対策案を検討

- ① 架設時のバランスを取り、鋼桁ブロックの転倒を防ぐためにベントなどを用いる。
- ② 中心ブロックと上流側ブロックを地組して架設することにより、地覆方向へ転倒しようとする反力を相殺させる。

検討の結果、P5～P6 径間および P7～P8 径間においては、ベント設置部分が河川となっているため、ベントの設置が困難であることから、中心ブロックと上流側ブロックを地組（写真 - 11）後に架設する方法を選択した。写真 - 12 に架設状況を示す。

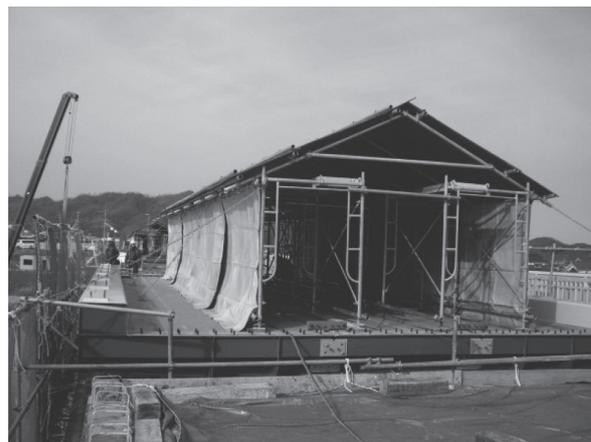
写真 - 13 現場溶接時養生状況

そこで、ジャッキアップ作業およびサンドル材による上げ越しを行い、端横桁と同程度の高さ ($h = 500 \text{ mm}$) を保つことにより、現場溶接、ボルト連結部の本締め、桁端部の現場塗装を行う空間を確保した。現場溶接は施工時期が 2 月であり、雪や強風の天候が予想されたため、写真 - 13 のような養生を行い、溶接作業を行った。1 連の作業完了後、鋼桁を所定の高さに設置するため、ジャッキダウンによる鋼桁降下作業（写真 - 14）を実施し、架設作業を完了した。
