広帯域超音波法を用いた PC グラウトの充填調査

PC グラウトは、PC 構造物のプレストレスを維持し、コンクリートとの一体性を保持するための重要な要素である。そのため、現在は厳格な管理の下で確実な PC グラウトの施工が行われているが、過去には材料や施工に起因した PC グラウトの充填不良の事例が多々あり、PC 鋼材の腐食・破断という致命的な損傷にまで進展している事例も報告されている。これらに対応するため、非破壊検査手法を用いた PC グラウト調査手法の研究が数多くなされてきた。その一つとして、通常の超音波法と比べて幅広い周波数を使用する広帯域超音波法による PC グラウト充填調査を行った。本稿では、広帯域超音波法を適用した PC グラウト充填調査システムの概要と調査結果について報告する。

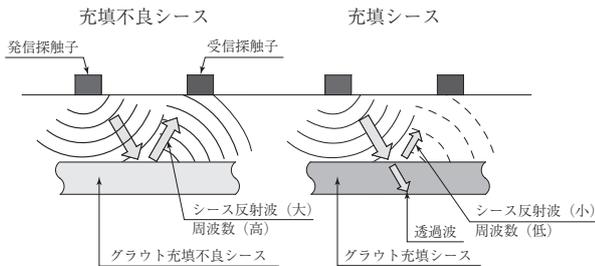
図 - 1 超音波伝搬模式図

図 - 1 に、コンクリート内の超音波伝搬状態の模式図を示す。超音波は異なる物質の界面で反射する特性があり、空洞が存在すると、そこでほぼ全反射して大きな反射波が発生する。一方、密実であると、反射率が低いため反射波は小さくなる。さらに、シース反射波は高周波帯域の波が支配的であるため、グラウト充填不良の場合は高周波帯域の波を受信し、充填シースの場合は高周波帯域の波は小さく低周波帯域の波が支配的となる。

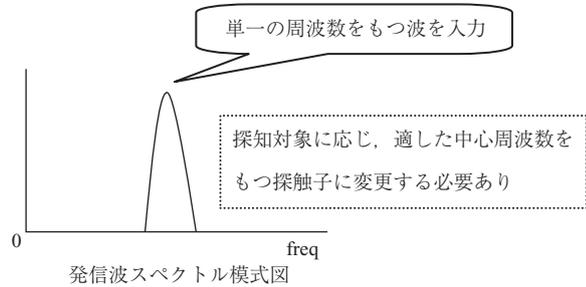
図 - 2 従来の超音波法の周波数

従来の超音波法では、単一周波数の入力波からの情報を使用しており (図 - 2)、反射波には粗骨材や鉄筋からの反射波 (妨害波) が混在し、明確な判定は困難であった。広帯域超音波法では、5 ~ 150 kHz の帯域の広い周波数を使用し、得られたデータから妨害波をフィルタリングすること (図 - 3) で、シースからの情報を読み取る手法を用い判定している。

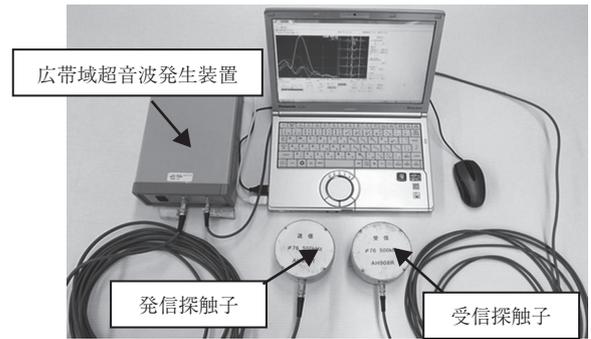
写真 - 1 広帯域超音波測定機器

測定機器の写真を写真 - 1 に、装置の仕様を表 - 1 に示す。PC グラウト充填探査では、写真 - 1 に示す超音波

測定器と解析ソフトを使用する。超音波を発信および受信する探触子はφ76 mm の大型のものを扱い、かぶりの深い位置での探査を可能にしている。

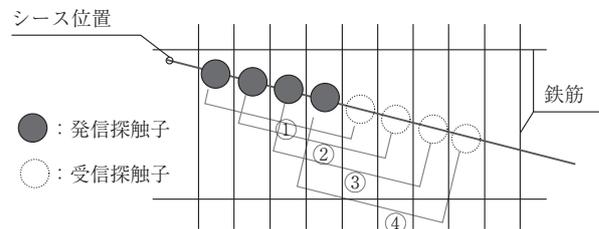
図 - 4 多点計測の方法

多点計測では、探査対象ケーブル上で発信探触子および受信探触子をケーブルに沿ってスライドさせ、異なる位置で 4 回計測データを取録する。探触子はケーブル上を移動するため、探触子とシースの相対位置関係は変わらないが、探触子と鉄筋の位置関係は各計測ごとに異なる。そのため、それぞれの波形を加算すると、シースからの反射

波は卓越し、その他の妨害波は減衰する。この現象を利用して、加算平均波を解析することでグラウトの充填判定を行う。

多点計測の計測方法を図 - 4 に、多点計測の計測状況を写真 - 2 に示す。

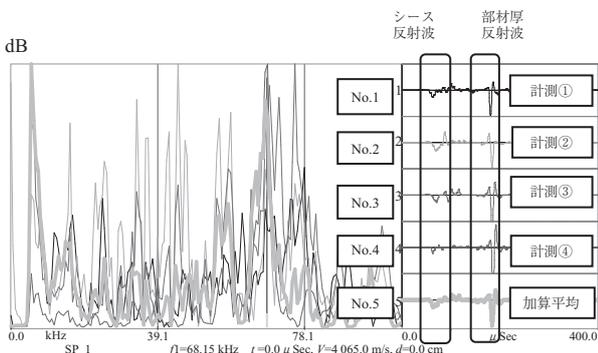
図 - 5 加算平均波の一例

加算平均波の一例を図 - 5 に示す。図 - 5 の左側はスペクトル図を、右側は時系列図を表している。右側の No.1 ~ No.4 の波形が多点計測を行って得られた受信波であり、それらを加算平均したものが No.5 の波形になる。個々の受信波ではさまざまな妨害波が見られるが、これらを加算平均することにより、シース反射波と部材厚反射波のみが際立ち、その他の妨害波が減衰している。

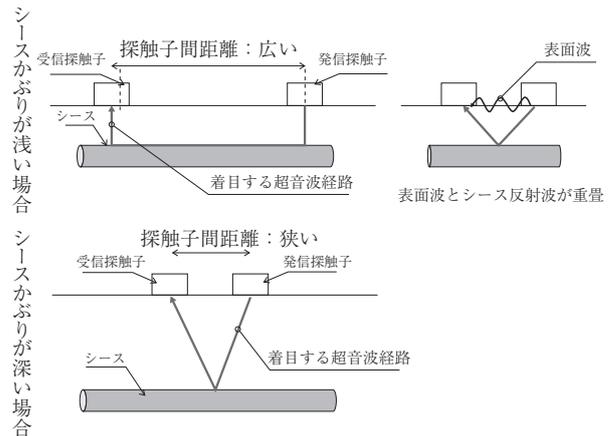
図 - 6 探触子間隔と超音波経路

受信探触子に到達する超音波には、前述している反射波以外に、コンクリート表面を直接伝わってくる表面波がある。対象ケーブルのかぶり厚が大きい場合は表面波と反射波に時間差が生じるが、小さい場合は時間差が小さくなり、これらが混在する。対策として図 - 6 に示すように、シースまでのかぶり厚が小さい場合は、探触子間隔を広くすることで表面波とシースからの反射波を区分し、グラウトの充填判定を行っている。通常の計測では、シースまでのかぶり厚が 140 mm 未満の場合は探触子間隔を 500 mm, 140 mm 以上の場合は 200 mm を目安としている。

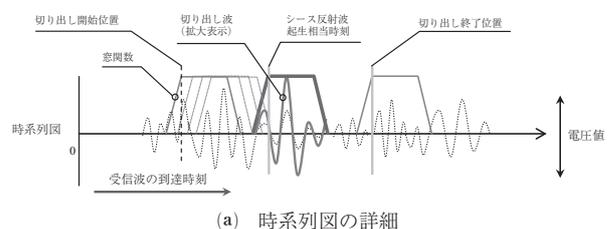
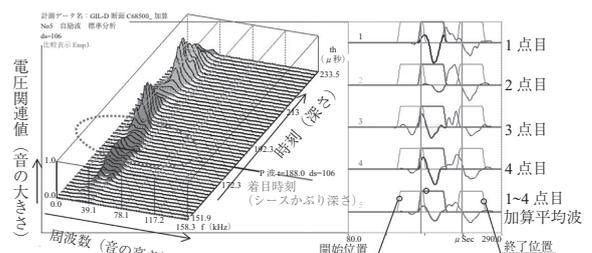
図 - 7 解析波形の概要

解析波形の概要を図 - 7 に示す。図 - 7 (a) は、加算平均波の時系列図の例を示しており、図中の台形は窓関数を示している。窓関数は、スペクトル分析に用いる関数で、連続して移動しながら受信波の一部を切り出して周波数解析を行う。図中の縦線のうち、1 本目は切り出し開始位置 (シースからの反射波が受信された時刻) を示しており、2 本目は切り出し終了位置 (窓関数の移動が終了する時刻) を示している。太線で示された窓関数は、切り出し位置がシース反射波起生相当時刻に達した時の窓関数であり、その中に示される波形は窓関数によって切り出された波形を拡大表示したものである。図 - 7 (b) の右側の図は受信波の時系列図であり、1 ~ 4 点目の波形は多点計測の各探査点での受信波形を、5 番目に示す波形は加算平均波を示している。左側の図は、加算平均波を周波数解析して得られた受信波のスペクトル特性を表す図である。図の X 軸は周波数 (音の高さ)、Y 軸は電圧関連値 (音の大きさ)、Z 軸は時刻 (コンクリート表面からの深さ) を示している。ここで、スペクトル強度は、加算平均波のスペクトルの最大値を 1 として正規化 (最大値に対する割合で表示) した値である。

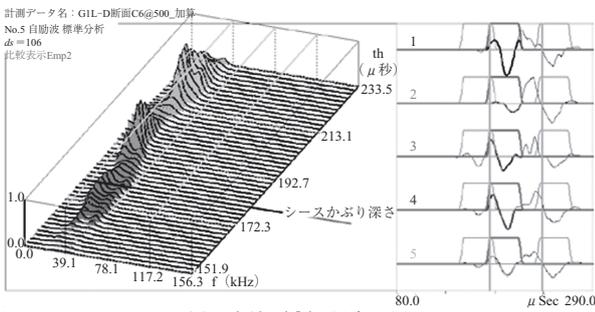
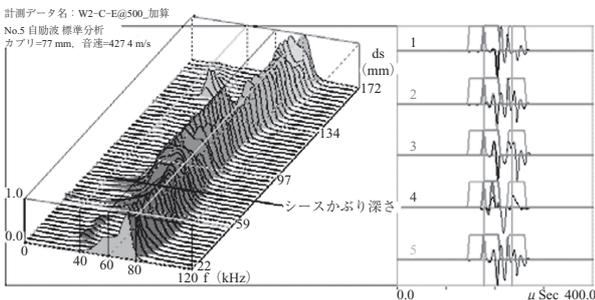
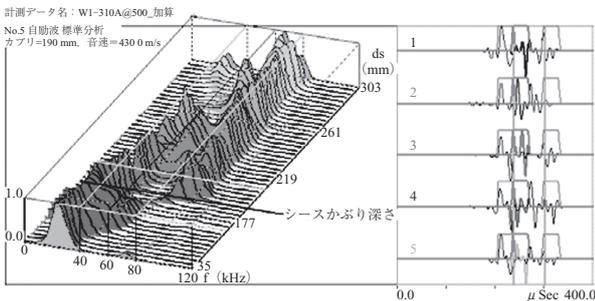
図 - 8 広帯域超音波法の解析結果例

各判定の波形の例を図 - 8 に示す。図 - 8(a)の波形は、シースかぶり深さ付近で、低い周波数帯域 (40 kHz 以下) に大きなピークが確認できるため「充填 (○)」と判定する。図 - 8(b)の波形は、シースかぶり深さ付近で、図 - 8(a)の波形と比較して高い周波数帯域 (70kHz 付近) に大きなピークが確認できるため「充填不良 (×)」と判定する。図 - 8(c)の波形は、シースかぶり深さ付近で、低い周波数帯域 (40 kHz 以下) にピークが確認できるが、シースかぶりよりも若干深い位置で高い周波数帯域 (70 kHz 付近) にもピークが確認できる。このような場合は、「充填の確認に至らないもの (△)」と判定する。

これまでの調査結果から、(○)・(×)の判定の閾値はシース内のグラウト充填率が90%程度のところにあると考えられる。なお、充填の確認に至らない(△)波形は、コンクリート表層部の劣化状況やその位置での鉄筋との位置関係によって発生すると考えられ、微破壊削孔調査結果

図 - 8の波形図の中で、充填判定を行う周波数(シース反射波のピークが発生する周波数帯域)は、コンクリート強度、シースかぶり、シース径などによって若干変動するため、調査対象橋梁ごとに設定する必要がある。

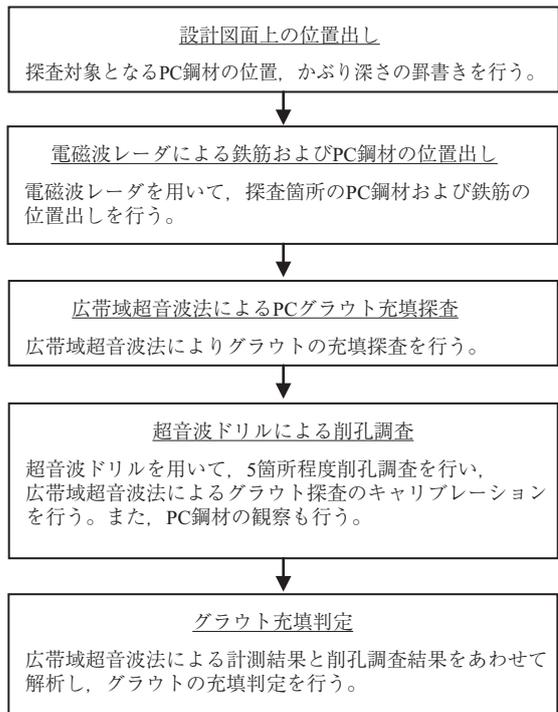
図 - 9 調査のフローチャート

構築したシステムによる調査のフローを図 - 9 に示す。

本システムは、かぶり深いケーブル位置の特定が可能で、PC 鋼材に傷などの損傷を与えないグラウト充填確認や PC 鋼材の状態確認が可能である技術で構築している。

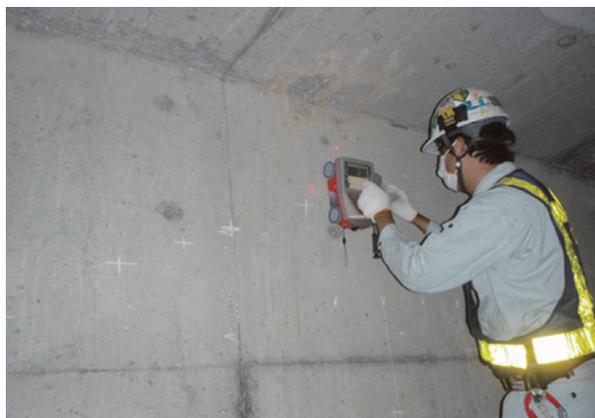
写真 - 3 PC ケーブル位置探査状況

大きく影響することから、電磁波レーダを用いて PC 鋼材および鉄筋の位置探査を行う (写真 - 3)。

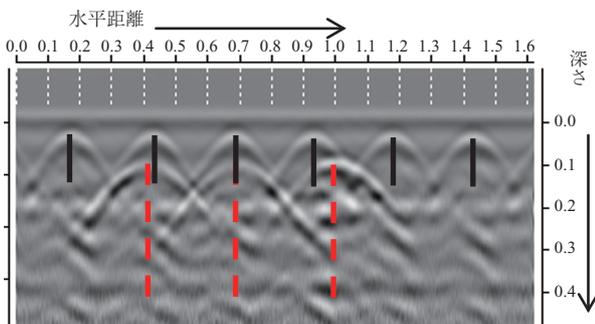
図 - 10 測定結果の一例

使用する電磁波レーダは、高性能・高精度レーダシステムのストラクチャスキャン (GSSI 社, SIR-EZ) を使用する。この電磁波レーダは、従来のものと比べ、多重反射波が少なく密な配筋や二重配筋の判定を迅速に行うことができる。探査結果例を図 - 10 に示す。図中の実線が鉄筋、点線がシースを示している。このように、鉄筋の背面や鉄筋間に配置されているシースを明確に識別できる。

黒ライン(実線) : 鉄筋 赤ライン(点線) : シース (m)

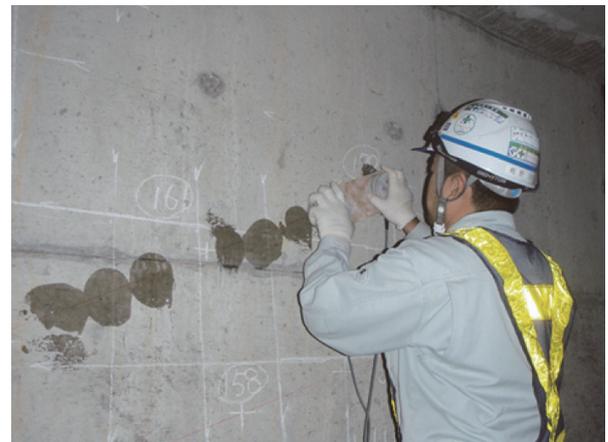
写真 - 4 グラウト充填探査状況

探査対象 PC ケーブルについて、広帯域超音波法を用いた PC グラウト充填探査を行う (写真 - 4)。

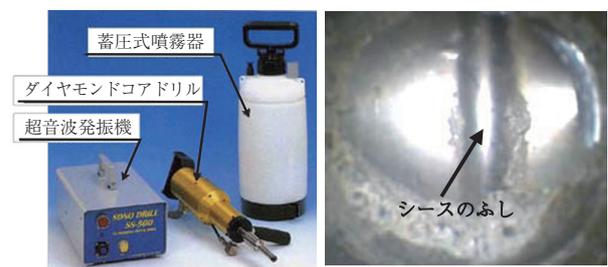
写真 - 5 超音波ドリル

超音波ドリルを写真 - 5 に、削孔後のシース表層部を写真 - 6 に示す。超音波ドリルは、コンクリートの切削に適した周波数の超音波振動をドリルの刃先に与え、切削抵抗低減効果の働きを利用して削孔する構造となっている。そのため、鋼材に対しては極端に切削能力が低下し、コンクリート内部の鉄筋や PC 鋼材を傷つけることなく削孔が可能となる。削孔調査結果の一例を写真 - 7 に示す。

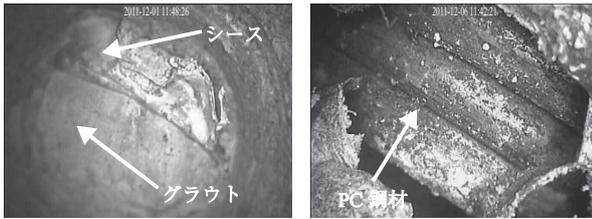
写真 - 7 削孔調査結果の一例

(a) 充填例 (b) 充填不良例
