# PC 道路橋における非破壊検査の活用

## — 高速道路橋における実施事例 —

NEXCO では、従来からの検査（川上管理）に加えて種々の非破壊検査を要領化し、いわゆる川下管理を導入するなど、積極的に検査技術の精度向上や検査の省力化を試みている。本稿では、コンクリート構造物や PC 構造物への非破壊検査として、反発硬度法によるコンクリート強度検査、電磁波、電磁誘導法、超音波法による鉄筋かぶり検査、マルチパスアレイレーダ法や広帯域超音波法による PC グラウト充填検査、漏洩磁束法（MFL 工法）による PC 鋼材破断検査を運用または開発を行っている。これら非破壊検査技術の概要および精度、適用状況などについて紹介するとともに、今後の非破壊検査適用の課題について紹介する。

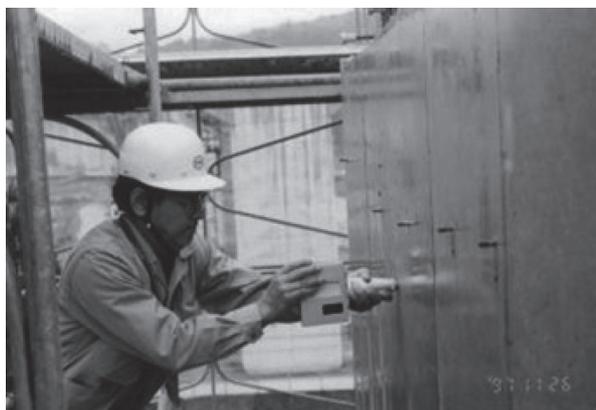
反発硬度法によるコンクリートの強度や密実性の検査では、従来から用いられているシュミットハンマーなどを用いて強度推定を行う（写真 - 1）。強度推定には建築学会などから強度推定式が提唱されているが、実強度と必ずしも相関が一定でない。このため、強度推定を行って検査するのではなく、不良検出という観点から、規準供試体と実構造物の反発度を比較し、実構造物が規準供試体の85%未満であれば不合格とする方法を採用している。

写真 - 1 反発硬度法による検査状況

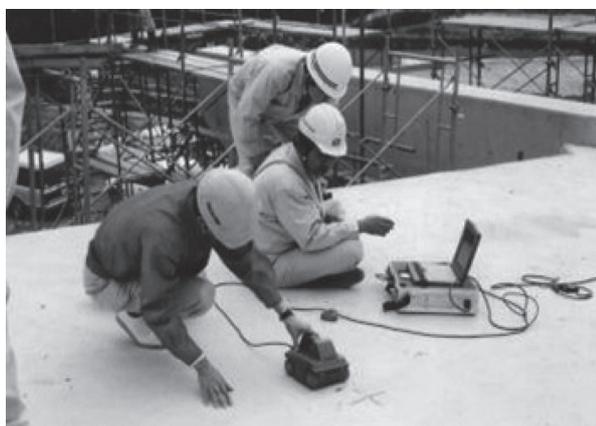
また、鉄筋のかぶり検査においても、配筋検査や型枠検査である川上管理を主体とし、電磁誘導法や電磁波法、超音波法によるいわゆる川下管理（写真 - 2）を併用する方法を採用している。

写真 - 2 電磁波法によるかぶり検査状況

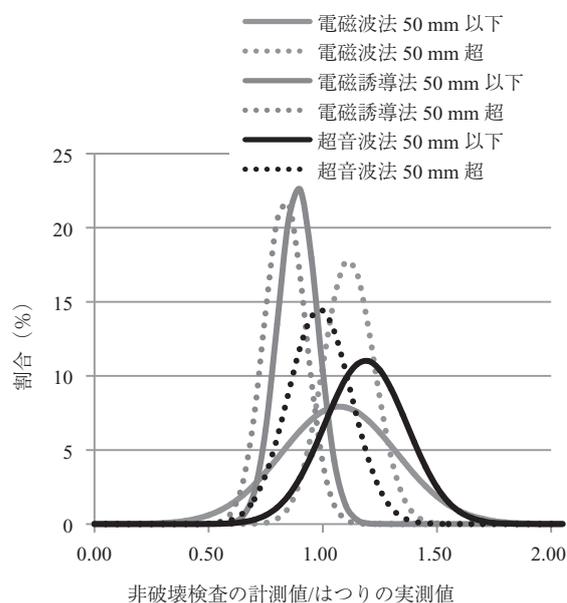
実構造物への非破壊検査の適用性確認試験において、非破壊検査による計測値と実構造物をはつりにとって調査したかぶり値の関係は、その測定機器によりばらつきがあるのが実態である（図 - 1）。このため、現状の非破壊検査測定機械では、測定値が実かぶりと同などの値ではなく、ある基準値を設定する必要があるのが現状である。NEXCOでは、最小かぶり値に施工誤差（+10mm）を考慮したものを設計値としており、これも加味し非破壊検査による閾値としては、最小かぶりの80%未満を不合格とする検査基準としている。また、かぶり測定の非破壊検査の適用頻度は、コンクリート強度のものと同程度で、橋梁延長10mに対して、おおむね3か所程度であり、全面的な展開ではなく、抑止効果を期待した程度の検査となっている。今後、同時に測定機器の精度向上も望まれる課題である。

図 - 1 非破壊検査機器の違いによる誤差

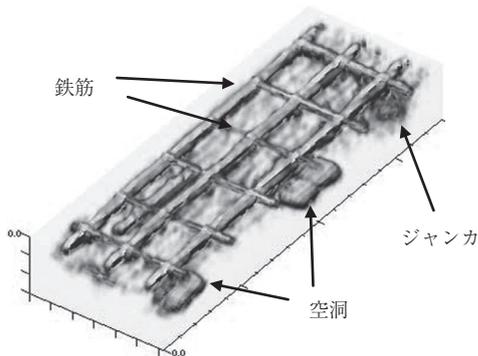
電磁波法では、1対の送受信アンテナを用いる方法が一般的であるが、このMPAレーダでは送受信アンテナを多極化したアレイアンテナを採用、さらに1つのアンテナから発信された電波を複数のアンテナで受信可能なマルチパス(多経路)方式により、多くの情報を正確に得ることが可能になり、一度に多くの情報を多角的に取得することで図-3に示すように、データの3次元表示が可能で、これによりコンクリート内部状況を直感的にイメージできる結果を得ることが可能である。

図-3 3次元表示例

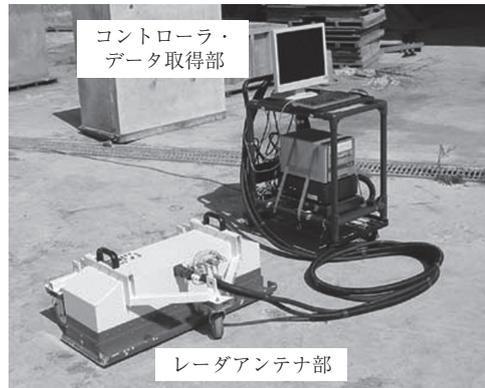
用いるMPAレーダの主な仕様は、最大周波数約5GHz

の電磁波を発信できる送信・受信それぞれ16素子(計32素子)のアレイアンテナにより構成され、最大探査深度は約20cm、計測ピッチは1cm、探査幅は50cm/回である(写真-3)。

写真-3 レーダ装置

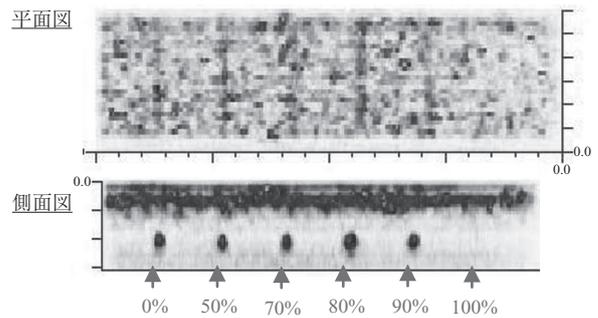
供試体実験においては、版厚350mmの鉄筋コンクリートにポリエチレン製シースφ93mmを配置し、使用PC鋼材は12φ15.2、グラウト充填率をそれぞれ0%から100%まで変化させて行っている。その検証結果の一部を図-4に示す。計測結果は、3次元の立体映像として再現され、任意の角度からの視点で画像表現できる。本検査では、図-4に示すように3次元立体画像を平面図(上面からの透視画像)と側面図(断面方向からの透視画像)として表現し、側面図からグラウト充填の様子(空隙の有無)を確認することとした。

図-4 検査結果の例

計測の結果、充填率0%~90%以下についてケーブル内の空隙からの反射が確認できる。ただし、充填率90%を超える場合については、反射レベルが弱く、判別が不可能であった。このため、画像による検査の実用レベルは、充填率90%程度までが限界と思われる。充填率の定量的な把握については、現状では確認できるデータ取得までには至っていない。

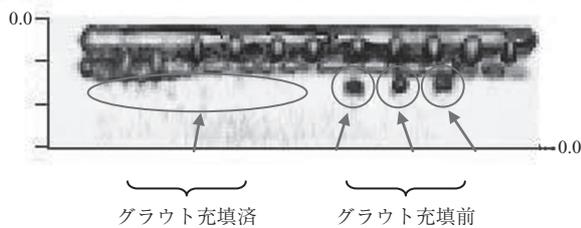
朝比奈川橋は橋長 655.0 m, 有効幅員 16.5 m の PC 7 径間連続ラーメン箱桁橋であり, 内外ケーブルを併用構造で, 内ケーブルは上床版内のみ配置されている。この上床版内に配置されている内ケーブルにおいて, PC グラウト充填前と後において, マルチパスアレイレーダにより検証を実施している (図 - 5)。

実橋においては, PC グラウト充填前と充填後の測定を実施して, 充填の非破壊検査の適用を確認したが, 図 - 5 に示すとおり, 明確に判断可能である。

図 - 5 実橋での測定結果

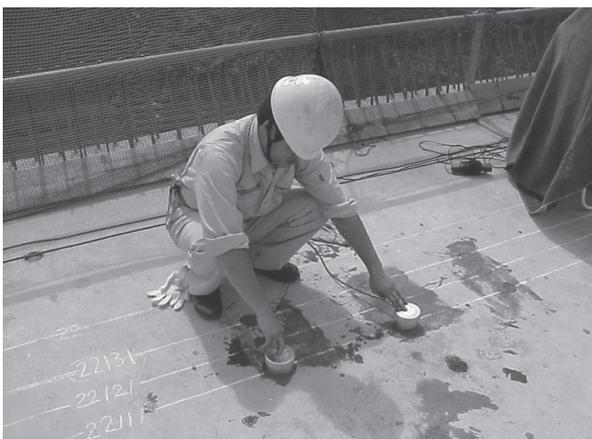
写真 - 4 に広帯域超音波法による測定状況を, 写真 - 5 に広帯域超音波法の使用機器を示す。発信器, 受信器には  $\phi 76$  の大型プローブを用いている。

写真 - 4 広帯域超音波法による測定状況

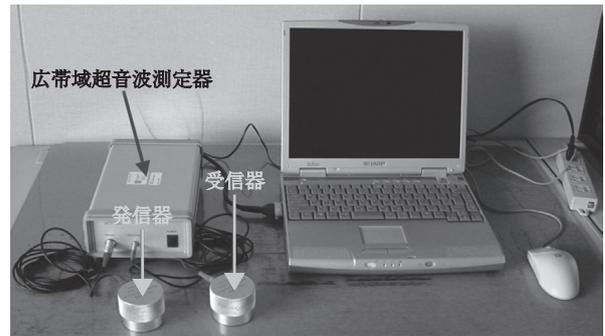
写真 - 5 広帯域超音波法の測定器機

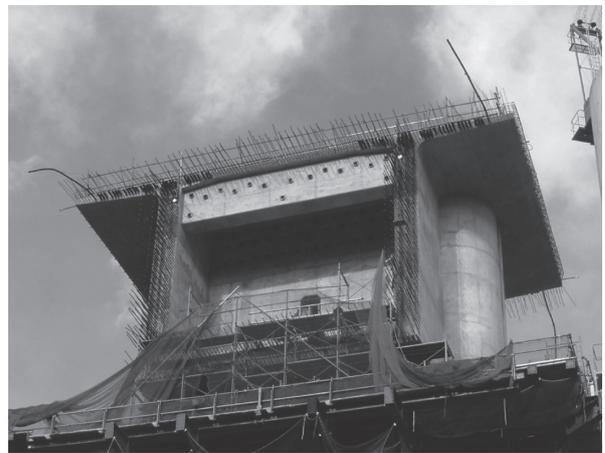
写真 - 6 上床版内の内ケーブル配置状況

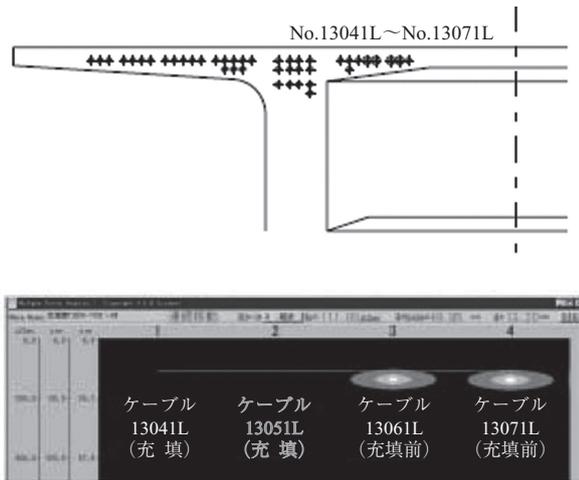
検証は, PC グラウトの施工を実施した箇所と, 未だ実施していない箇所の比較によって実施しており, また, 充填している箇所は, PC グラウトセンサー (MS センサー, 振動デバイス) によって充填が確認されている。

その結果の例を, 図 - 6 に示すが, 充填前の空隙の場合, 反射波が強く受信しており, 明確に充填前と後を判断できている。

図 - 6 広帯域超音波法による測定結果の例

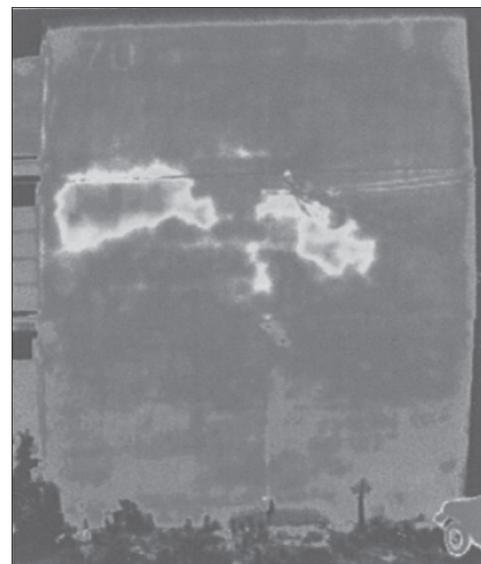
写真 - 8 は、浮きを調査した事例であるが、浮き部分（赤い部分）が周囲と温度差を生じているところを捉えた画像であり、損傷や劣化部を視覚的に捉えることが可能であり、判断が容易なことが特徴である。

写真 - 8 コンクリートの浮きの調査事例

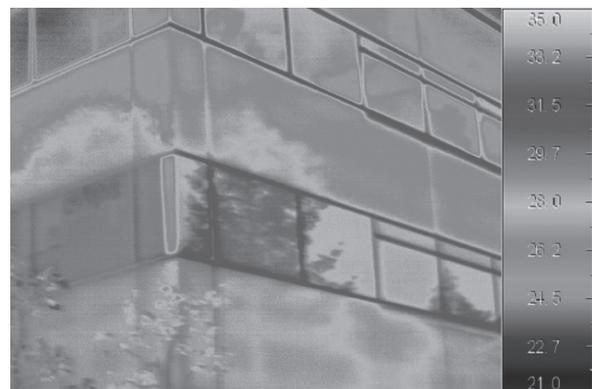
コンクリート表面では、コンクリート自体の放射熱以外にも、太陽光の反射熱（写真 - 9）があるため、これが大きな誤差の要因となるとともに、損傷部と健全部で温度差が生じないと損傷部を捉えることができない。このため、測定する時期や時間によっては、損傷部を捉えることがで

写真 - 9 太陽光の直射による影響の状況

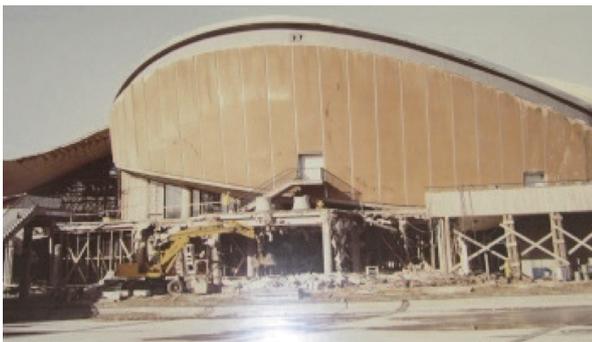
本技術は、ベルリン工科大学 Prof. Bernd HILLEMEIER 氏へ訪問したのを契機に研究を進めた技術である。ドイツにおいても PC グラウト充填不足が社会的な課題としてあり、写真 - 10, 11, 12 に示す体育館の屋根の崩落などがあり、PC 鋼材破断検査技術が求められていた。

写真 - 10 ドイツでの PC 鋼材破断（崩落時の状況）

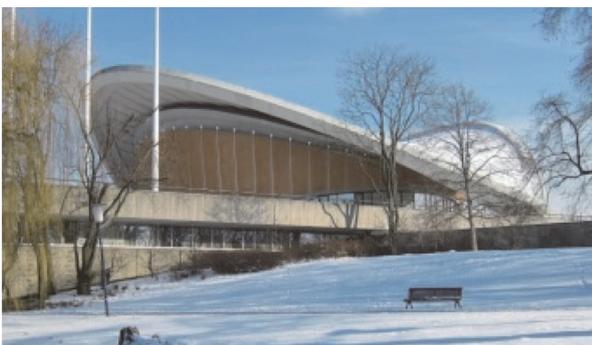
写真 - 11 ドイツでの PC 鋼材破断（補修後の状況）

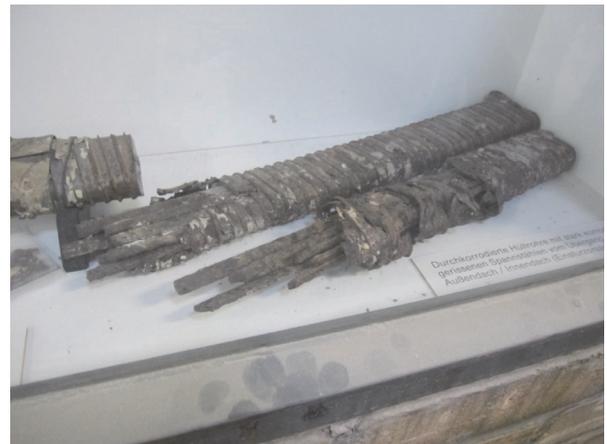
写真 - 12 崩落した PC 構造の PC 鋼材破断状況 (BAM 保管)

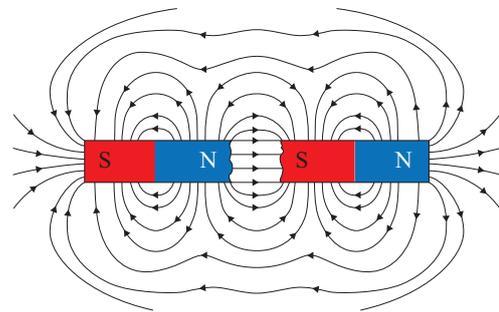
原理は単純であり、磁化した物体で一連となっている場合は、端部のみで S 極・N 極が生じるが、途中で分離している場合は、分離箇所でも S 極・N 極が生じる (図 - 7)。

図 - 7 分離箇所での磁場の状況

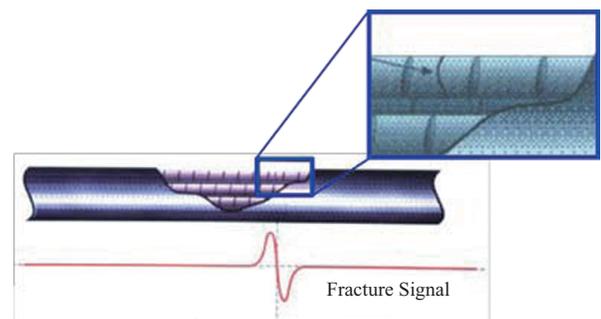
PC 鋼材を磁化させた場合も同様で、PC 鋼材に破断または傷があると同様の磁場の乱れが生じる (図 - 8) ため、磁場の乱れを検知することで、破断または傷を検知するものである。

図 - 8 破断や損傷部位での磁場の乱れの状況

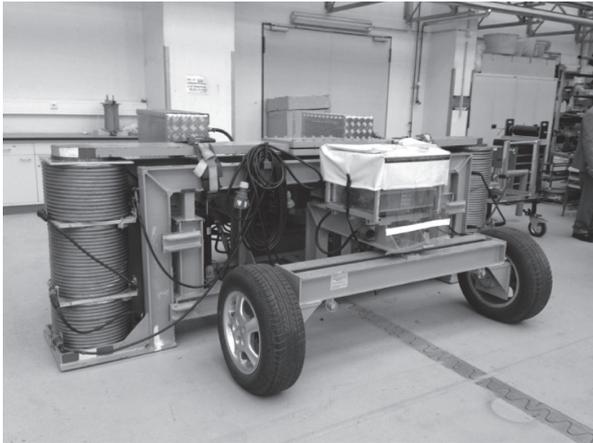
ベルリン工科大学では、これまで研究・開発を続け、現在、写真 - 13 に示す磁場発生装置 (電磁石)、写真 - 14 に示すセンサー部を用いて床版上部から PC 鋼材破断を検知する装置を独自に作成し、ドイツのみならず北米でも計測を行っている (写真 - 15)。

写真 - 13 MFL 装置の磁場発生装置

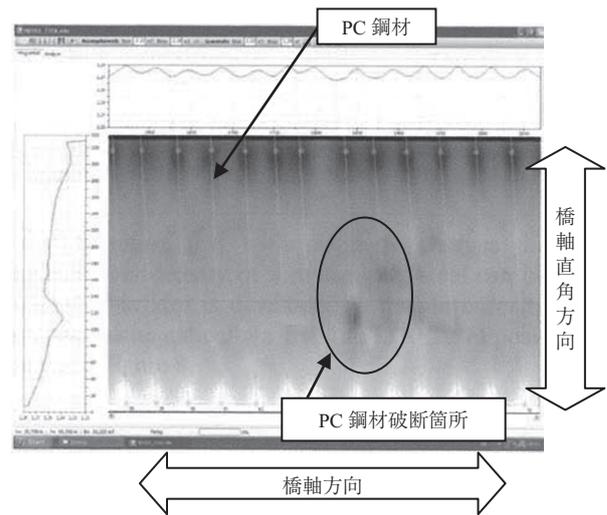
図 - 9 に MFL 工法を用い、床版上面から計測し、画像処理した事例を示すが、黒く変色した箇所が PC 鋼材が破断している箇所を示す。

図 - 9 計測結果を画像処理した事例

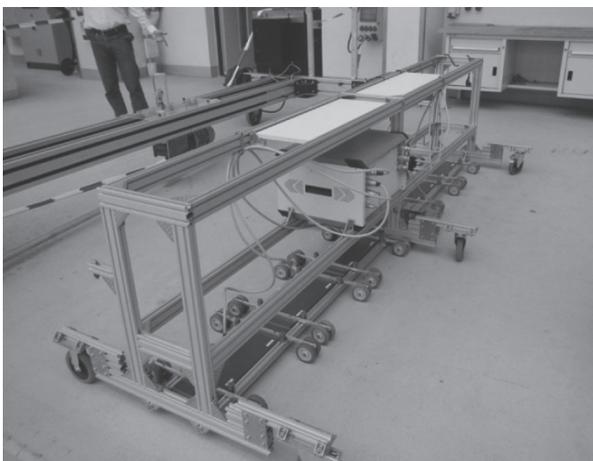
写真 - 14 MFL 装置のセンサー部

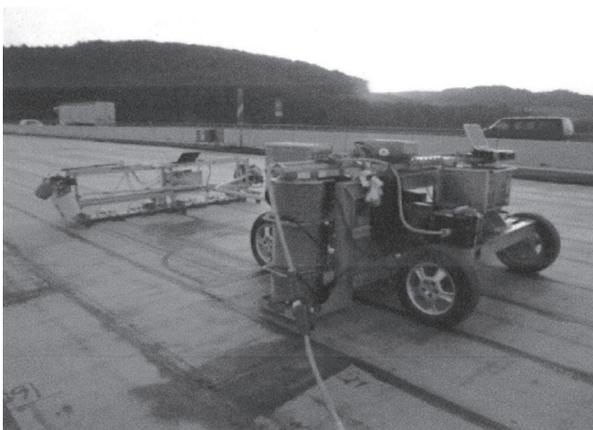
写真 - 15 実橋での測定状況

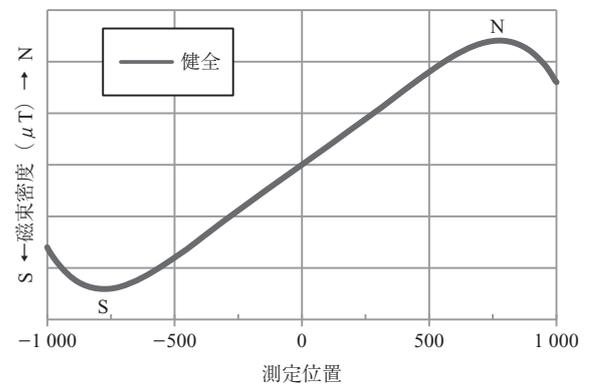
軸方向位置）から、鋼材の破断箇所付近に発生する漏洩磁束の有無を判定するものである。鋼材が健全である場合、鋼材の着磁範囲のほぼ両端がそれぞれ S 極・N 極となるため、図 - 10 に示すように測定範囲でほぼ一定の勾配をもつ磁束密度波形が得られる。一方、鋼材が破断している場合は、図 - 11 に示すように破断箇所前後の位置で N 極・S 極の連続した凹凸を持つ波形（S 字波形）が得られるため、鋼材の劣化状況を直接的に評価可能な非破壊検査技術

図 - 10 健全な PC 鋼材の場合の磁束密度

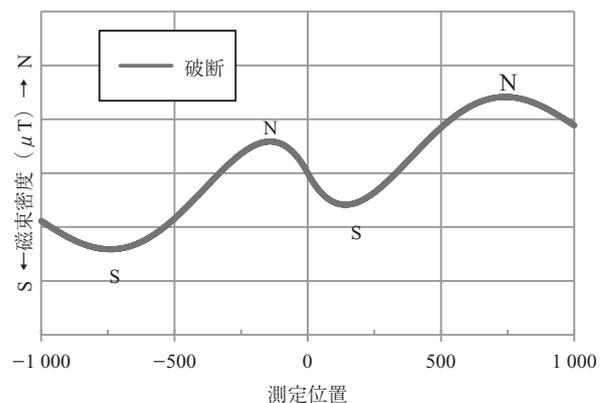
図 - 11 破断している場合の PC 鋼材の磁束密度

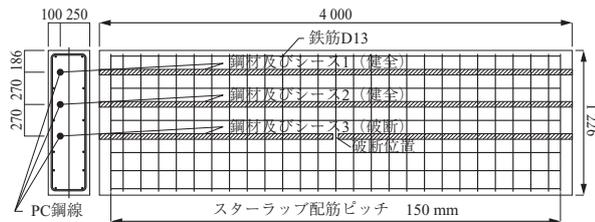
本方法を検証するため、図 - 12 に示す供試体を作成し、そこへ健全な PC 鋼棒、写真 - 16 に示すシースおよび PC 鋼棒を破断させたものを配置し、磁束密度を調査した結果を図 - 13 に示す。健全な PC 鋼材では、磁束密度が比較的一定勾配であるのに対して、破断している場合は、破断箇所で磁束密度が大きく変化しており、明確に破断を捉えられることを示している。なお、多少の凹凸は帯鉄筋にも着磁し、この影響が出ているものである。

図 - 12 MFL 工法検証のための供試体

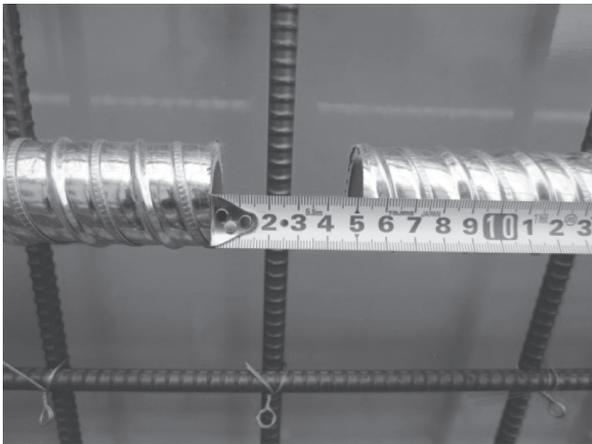
写真 - 16 破断箇所

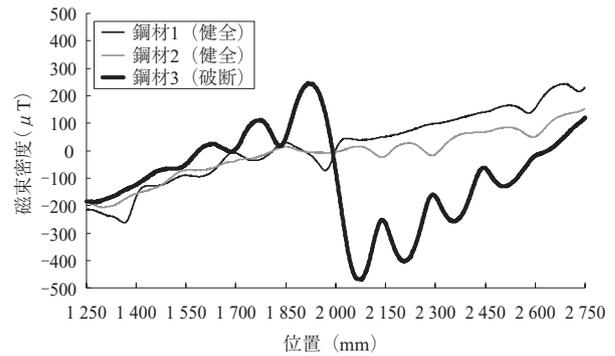
図 - 13 MFL 工法の検証結果
