第23回PCシンポジウム（盛岡）関連見学会 見学記

「第23回プレストレストコンクリートの発展に関するシンポジウム（盛岡）」の会期前日にあたる平成26年10月22日（水）午後、PC工学会主催による岩手県沿岸南部地方の津波被災地域および復興関連工事の現場見学会が開催されました。見学地は、陸前高田市の気仙川水門建設工事と高田地区海岸復旧工事、大船渡市三陸町の吉浜道路上部工工事（復興道路）と越喜来海岸です。いずれも、2011年3月11日の東北地方太平洋沖地震に伴う大津波によって壊滅的な被害を受けた地域であり、着々と進行する復興工事の現状について本見学記で報告します。

キーワード：PCシンポジウム現場見学会、津波被災地、復興関連工事、復興道路

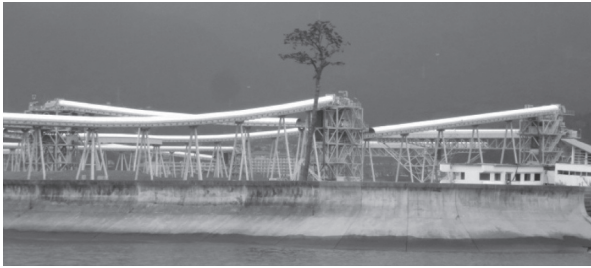
写真 - 1 奇跡の一本松とベルトコンベア群

途中、浸水地域で営業する仮設ハウス店舗や、高台移転事業に伴う各種工事の様子などから、被災地の状況を垣間見ることができました。また、瓦礫が撤去されて更地となった沿岸部では、高台造成地から出る土砂を沿岸部に運ぶための巨大なベルトコンベヤー群（写真-1）が稼働しており、河川を横断する箇所には地元小学生への公募で「希望のかけ橋」と名付けられた長さ220mの吊橋も見られました（写真-2）。

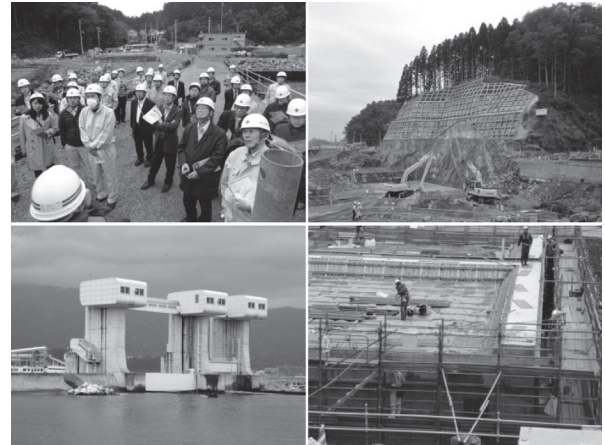
写真 - 3 気仙川水門工事の見学状況

現地では、(株)安藤ハザマ・戸田建設(株)・豊島建設(株)JV の職員の方々に、工事概要や進捗状況について図面などのパネルを用いて説明をしていただきました(写真 - 3 左上)。

同工事の工期は 2013 年 3 月～2017 年 2 月で、全 6 基の堰柱と 5 径間のカーテンウォール(幅員 211 m、操作室高さ T.P. + 17.5 m)から成る水門を構築しています。現在は I 期工事として気仙川の西側半分を仮締切し、1 号堰柱から 4 号堰柱の 3 径間を施工しており、当日は堰柱間の中間床板の施工状況を見ることができました(写真 - 3 右下)。将来は遠隔操作による安全な水門開閉システムが実現する予定です。また、河口の東岸には被災した川原川水門が流失せずに残っており、いずれ撤去される計画とのことでした(写真 - 3 左下)。

10 m 以上ともいわれ、気仙川を 7 km 以上も遡上して、国道 45 号の気仙大橋や JR 大船渡線の橋梁などの流失被害をもたらしました。そこで、震災後の計画では、数十年から百数十年に一度の津波を想定し、設計堤防高を T.P. + 12.5 m に設定しているとのことでした。

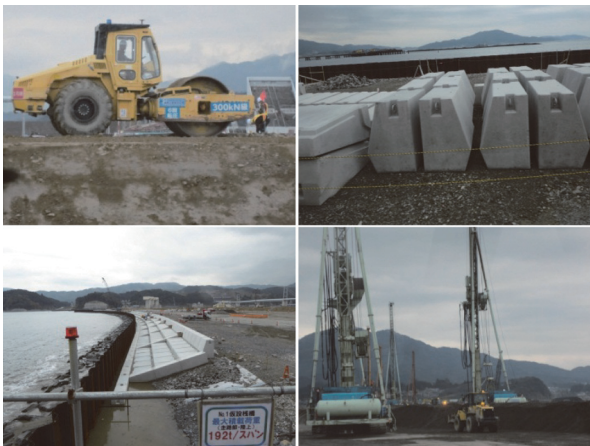
写真 - 4 防潮堤工事の見学状況

一同を乗せたバスは、堤防の西側を迂回しながら盛土工(写真 - 4 左上)と被覆コンクリートブロック工を見学した後、仮設栈橋まで移動しました。

第一線堤は、基部に捨石を敷設し、被覆コンクリートで表面を覆う構造となっています。膨大な材料を供給するため、捨石は海上輸送して仮設栈橋経由で運搬する計画とし、海側の表面被覆コンクリートをプレキャストブロックに変更するなど(写真 - 4 左下・右上)、施工速度を向上するための工夫がなされていました。

第二線堤の地盤改良は、再生材を用いたグラベルコンパクションパイル(GCP)を施工中であり、見学時には、全国から集まった 9 基の GCP 施工機械が稼働している状況が見られました(写真 - 4 右下)。

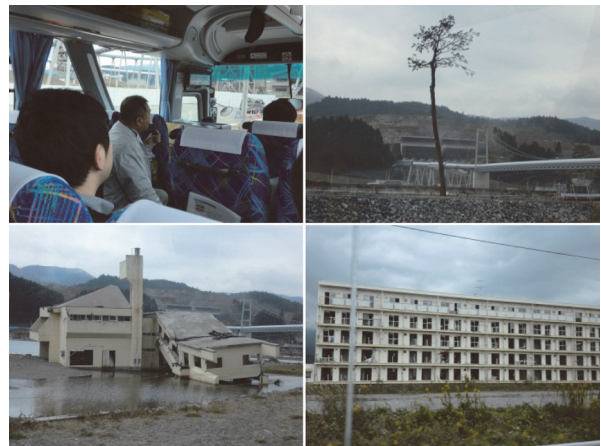
写真 - 7 震災遺構などの見学（車窓から）

階段状の構造を有する道の駅、奇跡の一本松(写真 - 7

右上)、生徒が全員避難して死者を出さなかったという気仙中学校校舎（写真 - 7 左下）、4階までの窓やバルコニーが津波によって破壊された5階建てアパート（写真 - 7 右下）など、瓦礫の撤去が完了して更地となった市街地中心部の至る所に、大津波の深い爪痕が残されていました。

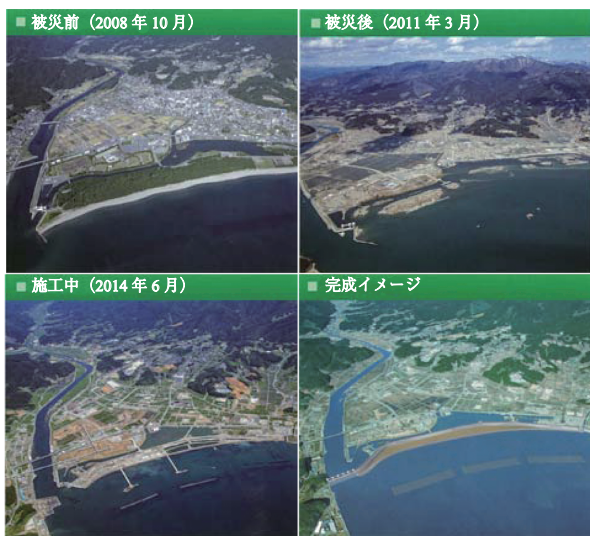
写真 - 5 上空写真と工事の進捗状況
（高田地区海岸災害復旧工事パンフレットより）

見学に訪れた時期は、工期(2013 年 3 月～2016 年 3 月)のちょうど半ばで、完成した栈橋の稼働状況や、盛土工事、地盤改良工事、堤体構築など、多くの工種が並行して進められている最盛期を見ることができました。写真 - 5 に、広田湾上空から撮影された、被災前からの経過状況と完成イメージ図を並べて示します。
