高耐久 PC 桁の概要について

— 凍害、塩害等の複合劣化に対応した PC 桁 —

遠藤 雅司*

東北地方整備局
道路部 道路工事課
建設専門官

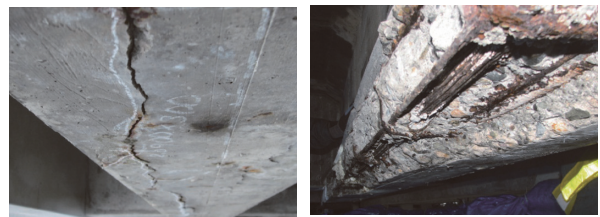
また、管内のほとんどが積雪寒冷地域であり、凍害と凍結抑制剤による塩害を同時に受ける過酷な環境下にある。管内における凍結抑制剤の年平均散布量は道路延長 1 km あたり約 10 t、峠部および日本海側に至っては道路延長 1 km あたり約 30 t を超える量となっている (図 - 4)。とくに凍結しやすい橋梁部は重点散布区間となっており、さらに大量の塩分がコンクリート中に供給されることになり、これらに起因した凍害や塩害などの複合劣化が橋梁定期点検において確認されるなど、早急に対策を講じることが必要である (写真 - 1)。

写真 - 1 PC 桁の損傷状況

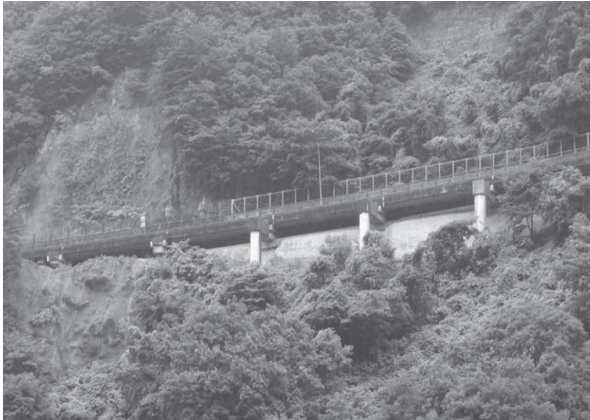
「高耐久 PC 桁」採用の背景となった損傷事例が国道 46 号仙岩道路で昭和 51 年に供用した湖山橋（写真 - 2）である。橋梁形式はプレテンション方式 14 径間単純 PC 床版で、図 - 5 に示すとおり横断勾配の低い側の外桁中空部に路面より浸入した塩分を多量に含んだ水が溜り、主桁下面の鉄筋腐食、PC 鋼材の破断、コンクリートの欠落などが発生（写真 - 3, 4）、供用後 34 年で既設橋を撤去し軽量盛土構造に更新することになったものである。

写真 - 2 湖山橋の外観

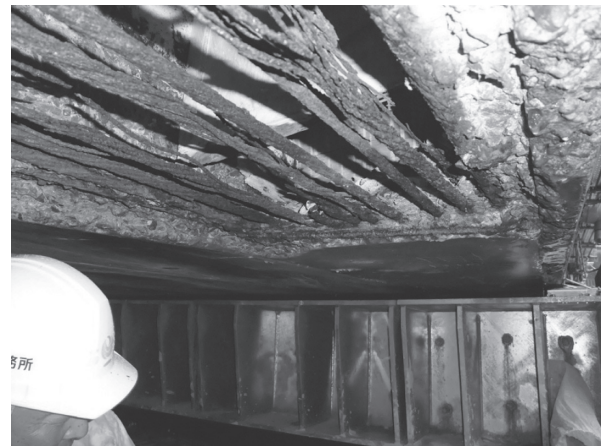
写真 - 3 桁下面の損傷状況 ①

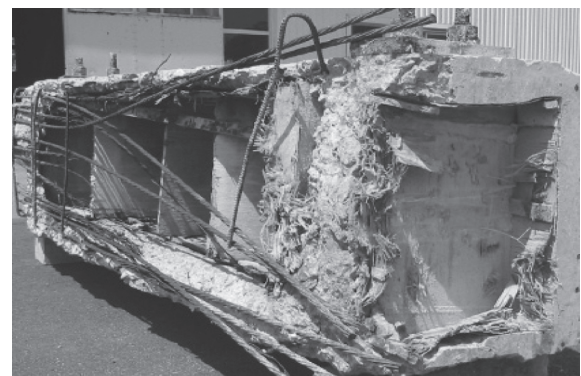
写真 - 4 桁下面の損傷状況 ②

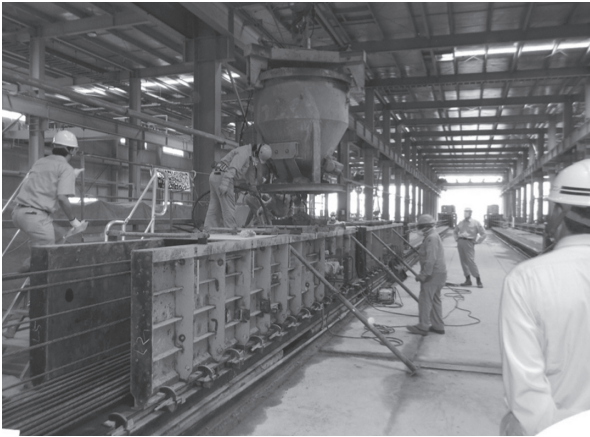
そこで東北地整では耐凍害性向上のため、プレストレスト・コンクリート建設業協会東北支部に工場で作られる PC 桁中の空気量を 4.5 % 以上に確保できないか検討を依頼し、実物大の試験体による確認試験などおよそ 1 年間の調査試験を経て「高耐久 PC 桁」としてまずはプレテンシ

ョンスラブ橋桁（以下、スラブ桁という）の開発・採用に至ったものである（写真 - 5, 6）。

写真 - 6 試験体のコンクリート打設状況
