# 東北発 PC 道路橋の長寿命化を目指して

岩城 一郎\*

本報告では、東北地方におけるコンクリート構造物の現状を示したうえで、著者がこれまで調査研究を進めてきた PC 道路橋の代表的な劣化事例として、日本海沿岸において著しい塩害を受けたポステン PC 桁、および凍結防止剤散布下において塩害と凍害の複合劣化を受けたプレキャスト PC 桁についてダイジェストで紹介する。次いで、この地でこうした問題が再発しないよう、新たに建設される復興インフラをはじめとするコンクリート構造物の長寿命化を目指した取組みについて解説する。最後に、東北地方におけるもっとも深刻な問題として、凍結防止剤散布下におけるコンクリート床版をあげ、この種の部材では凍害、塩害、ASR が促進されるうえ、交通作用による疲労の影響を受けることを指摘し、この問題を解決するためのプロジェクトの概要を紹介する。

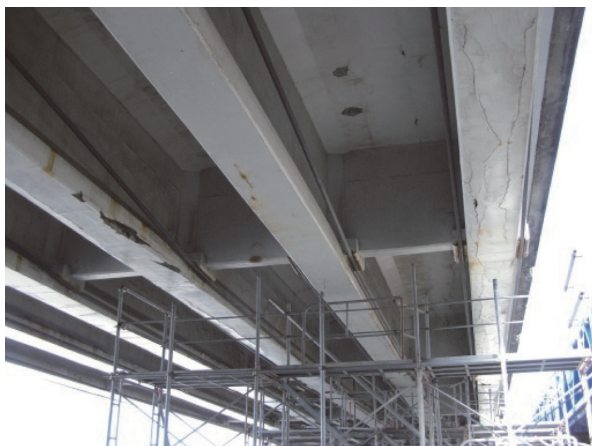
写真 - 1 本橋の劣化状況

を示す。図より、塩害特有のさび汁と、鋼材に沿った腐食ひび割れが発生しており、コンクリートのはく落も多数見られる。しかしながら、こうした劣化が橋梁の構造性能に及ぼす影響が不明だったため、载荷試験を行うこととした。すなわち、250 kN に調整したダンプトラック 6 台（合計約 1 500 kN）を第 2 径間および第 3 径間におおの積載し、その各位置における変位を計測するとともに、第 2 径間の外ケーブル補強の効果を調べるため、無载荷の状態で外ケーブルの緊張を解除し、上部工の自重（約 3 200k N）による変位を調べるというものである。結果を表 - 2 および表 - 3 に示す。表 - 2 より、外ケーブル補強有りの第 2 径間と無しの第 3 径間で、中央変位がほぼ同じであることが分かる。一方、第 2 径間の外ケーブルを除荷することにより上部工自重のみで約 19.1 mm の変位が生じており、これを等価剛性に換算すると、外ケーブルの補強により橋梁の剛性の約 3 割を負担していたことが明らかになった。したがって、第 2 径間は構造性能に顕著な影響を及ぼすまでに塩害が進行しており、外ケーブル補強により構造性能が確保されていたことが判明した。

本橋は 5 径間 PC ポステン単純 PCT 桁橋であるが、その劣化の特徴の一つに隣り合う第 2 径間と第 3 径間で劣化の状況が大きく異なり、第 2 径間は劣化が著しく、外ケーブル補強を行っていたのに対し、第 3 径間は比較的健全であり、外ケーブル補強を行っていない点にある。その原因については当時の施工状況等が不明なため残念ながら解明できていない。写真 - 1 に本橋の劣化状況（第 2 径間）

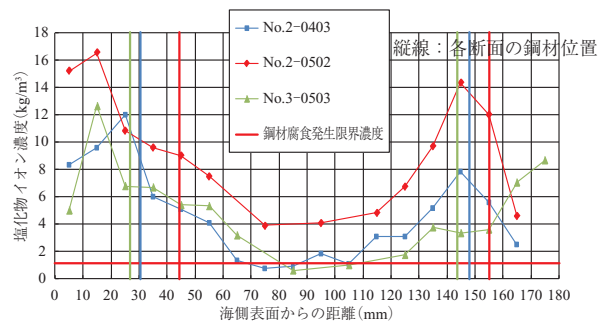
図 - 1 コンクリート（ウェブ）内の塩化物イオン濃度分布

本橋の解体・撤去に伴い、桁の一部を著者の所属する日本大学工学部に搬入し、コンクリートおよび鋼材の詳細調査を行った。図 - 1 は第 2 径間から採取したいくつかの桁のウェブを貫通するように採取したコアの塩化物イオン

濃度分布を示したものである。図より、ウェブ両側では中性化の影響で塩化物イオン濃度が低下しているものの、内部にはきわめて高濃度の塩化物イオンが浸透していることがわかる。図中の縦線は各桁の鋼材位置を示しているが、何れもその位置において腐食発生限界濃度を大きく上回る塩化物イオンが検出された。

はシースを含めほぼ健全であることが分かる。また、写真ではむしろ海側より山側の鋼材の方が腐食しているように見えるが、この原因は塩化物イオン濃度分布とかぶりの関係で説明することができる。すなわち、解体時にこのブロック（第2径間 0502ブロック）のかぶりを調査したところ、鉄筋かごが山側へ10 mmほどずれていたことが判明し、海側のかぶりが約45 mm、山側のかぶりが約25 mmとなっていた。図-1より、このブロックの鋼材位置での塩化物イオン濃度を見ると、海側で約9 kg/m<sup>3</sup>、山側で約12 kg/m<sup>3</sup>と明らかに山側の方が高い。このように、塩害によるPC鋼材の腐食状況は、単に環境作用だけでなく、施工上の不具合にも大きく影響することが明らかになった。

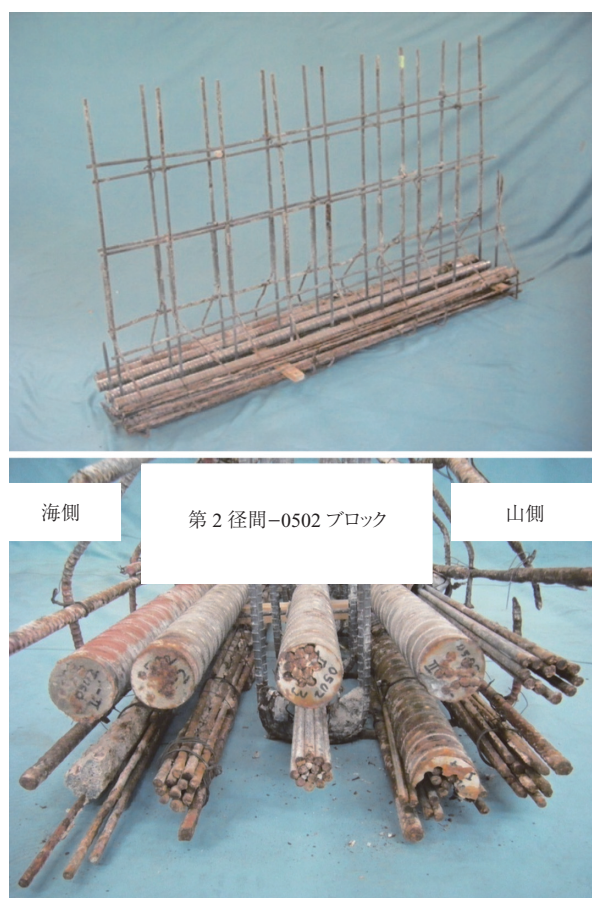
写真 - 2 桁内の鋼材腐食状況

本研究の特徴は、撤去桁のコンクリートをはつり出し、内部の鋼材の腐食状況を詳細に観察した点にある（写真 - 2）。上の写真は全体像、下の写真は桁断面における鋼材の腐食状況である。写真より、支間中央では 10 本のシース（シース内にはφ7 mm の PC 鋼線が 12 本配置）が上下 5 本ずつ配置されていたが、このうち腐食が顕著なのは両側と下段（とくに両側の下段）であり、上段の中央 3 本

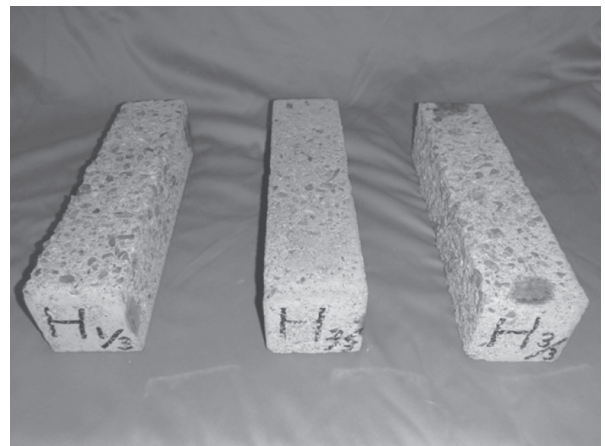
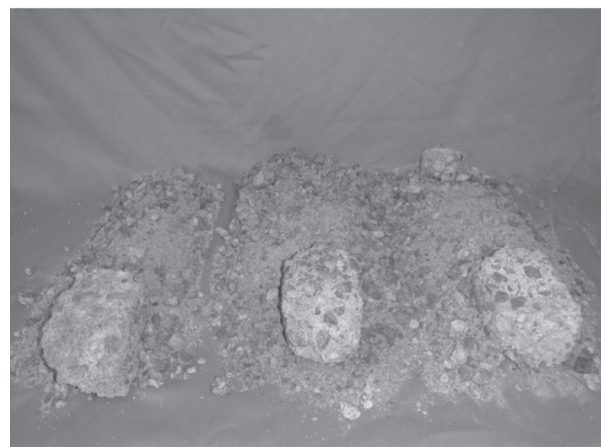
写真 - 5 凍結融解試験結果  
(上：標準的な PC 仕様、下：対象橋仕様)

子組成像 (Comp 像) によるコンクリート内の気泡調査を行った。その結果、コンクリート中にはほとんどエントレインドエアが連行されていないこと、コンクリートに凍害特有の微細なひび割れが多数確認された。以上より、本劣化は塩害のみならず塩分環境下における凍害との複合劣化であることが示唆された。そこで、こうしたきわめて深刻な劣化に至る現象を実験室内で再現することを試みた。本桁の状況を整理すると、1) プレストレストコンクリートとしての設計基準強度 (50 MPa) はほぼ満足していたため、水セメント比は適切であること、2) 空気量はきわめて少なくエントレインドエアがほとんど含まれていない状態であること、3) 製造時には蒸気養生を行っていたこと、4) 供用後中空内に塩水が湛水し、それが徐々に流下したため、コンクリート中には高濃度の塩化物イオンが蓄積されていること、5) 凍結防止剤散布下で凍結融解の繰返し作用を受けていたことなどがあげられる。以上の点を再現した供試体を作製し、JIS A 1148 の凍結融解試験を実施した。ただし、試験溶液は通常の真水の代わりに、凍結防止剤散布下を想定し、3% NaCl 水溶液を使用した。結果を写真 - 5 に示す。写真より、適切にエントレインドエアが連行された PC 仕様では、300 サイクル終了時においてもきわめて健全な耐凍害性を示すのに対し、本橋を再現した供試体ではわずか 30 サイクルで原形を留めないほ

どの著しい劣化を示す結果となった。このことから、凍結防止剤が散布される環境において内部に塩分が蓄積された状態で凍結融解作用を受けると、PC桁のように比較的耐久性が高いとされる部材であっても適切にエントレインドエアが連行されていないと耐凍害性が著しく低下するため、十分な対策を施すことが必要であることが明らかになった。

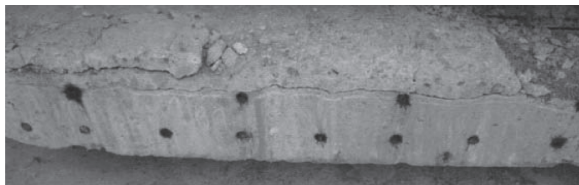
図 - 5 凍結防止剤散布下における RC 床版の劣化機構

この種の問題に対し、たとえば著者らの研究8）により、凍結防止剤散布下においては、コンクリート床版の塩害、凍害、ASRと疲労による複合作用が床版内の水平ひび割れや砂利化を誘発し（図 - 5）、早期劣化を引き起こすことが明らかにされている。また、その対策としてコンクリート上面の緻密性を高めつつ、ひび割れを抑制し、十分な量のエントレインドエアを連行すること、さらにはフライアッシュや高炉スラグ微粉末を使用することで、床版上面からの塩分の浸透を抑制し、耐凍害性を向上させつつ、ASRを抑制することが重要であると考えられる。これに加え、現場におけるコンクリート床版の問題は鋼主桁上の拘束による乾燥収縮等のひび割れや、施工性に起因する床版上面の緻密性に依存することが明らかにされている。こうした問題を解決し、ライフサイクルにわたる性能評価に基づく高耐久コンクリート床版を開発するには、現場の状況を再現した実物大のモデルにより、その施工性

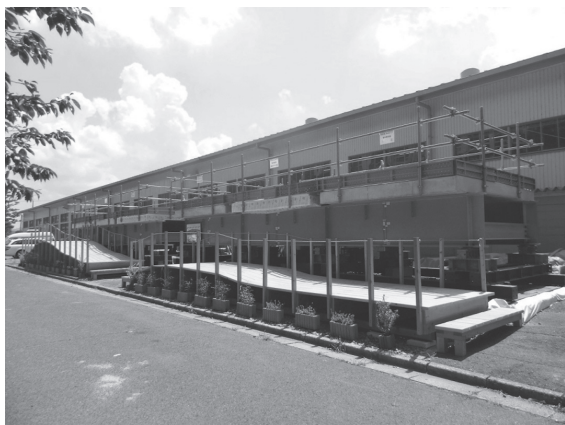
写真 - 6 実物大鋼主桁上コンクリート床版の全体像

や、実環境下における膨張収縮挙動、さらには長期耐久性や耐疲労性に関する性能評価を行い、すべての要求性能を満足する高耐久コンクリート床版を開発することが求められる。以上の背景より、本研究では、民間企業の協力を得て、キャンパス内に実物大の鋼主桁上コンクリート床版を再現し(写真 - 6)、設計(材料・配合・構造)、施工上の工夫を行ったうえで各段階における性能評価を行い、すべての要求性能を満足するものを開発し、復興道路をはじめとする現場に実装するプロジェクトを立ち上げた。

このプロジェクトでは、実際の橋と同じ構造を想定し、2本の鋼主桁上に6種類のRC床版を作製する。これらは、①現在の基準に従い作製されたもの(標準)、②標準に比べ、コンクリートの緻密性が劣り、空気量の少ないもの(低品質)、③標準に比べ、コンクリートの緻密性に優れ、空気量の多いもの(高品質)、④高品質なものにフライアッシュを加え、コンクリートをさらに緻密にしたもの、⑤標準に対し、養生方法を工夫したもの、⑥標準に対し、施工方法を工夫したものである。表 - 6に各床版の主な仕様を記載する。これらの供試体は、1年間自然環境に暴露され、その間にコンクリートのさまざまな性質(たとえ

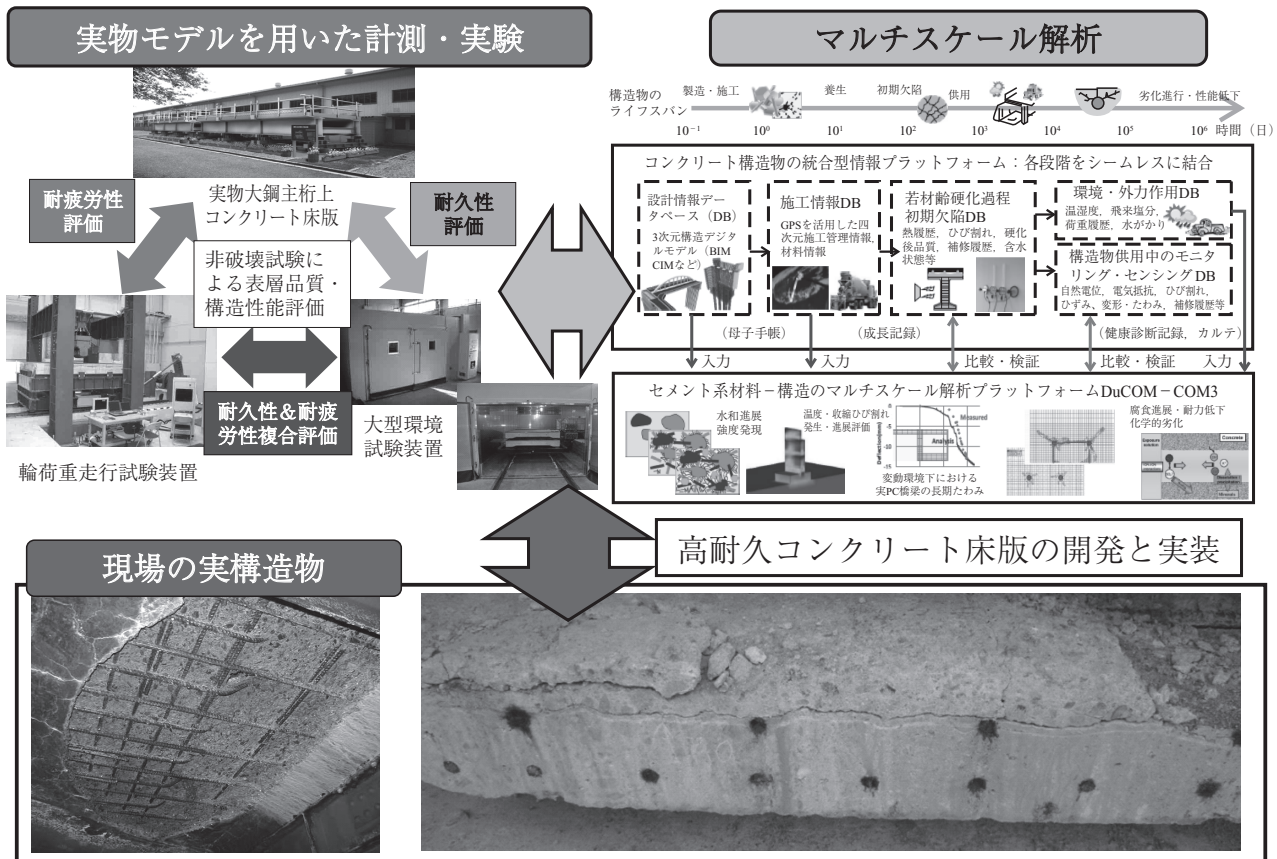
図 - 6 プロジェクトの全体構想

ば、収縮膨張挙動、緻密性、剛性等)を計測する。1年後にはコアを採取し、大型環境試験装置を用いて各種耐久性試験(塩害、凍害等)を実施する。また、輪荷重走行試験機を用いて耐疲労性も評価する。さらにこれらの実験データを入力値とし、東京大学前川・石田研究室の協力を得てマルチスケール解析モデルを用いた、再現解析を行うとともに、100年にわたる長期耐久性シミュレーションを行う。以上の計測・実験・解析により得られた結果に基づき、凍結防止剤散布下においても、塩害、凍害、ASRに対する十分な耐久性を有し、かつ耐疲労性に優れたコンクリート床版を開発し、復興インフラをはじめとする現場に実装する予定である。プロジェクトの全体構想を図 - 6に示す。1月現在、本プロジェクトは施工後約6ヵ月が経過し、これらの床版上面の緻密性や膨張収縮挙動とこれに伴うひび割れ発生状況等に有意な差が表れ始めている。なお、本プロジェクトは5年計画で進めており、現在はRC床版を対象としているが、将来的にはPC床版も視野に検討を進めたいと考えている。
