国道45号釜石山田道路工事（水海高架橋）の施工

国道45号釜石山田道路工事は、(仮称)釜石中央IC～釜石両石IC間においてトンネル工事（4本）、盛土・補強土擁壁工事、橋梁上部工工事が一体となった大ロット工事である。一連の工事のうち上部工の施工を行う水海高架橋は橋長184mのPC3径間連続ラーメン箱桁橋である。片持ち架設工法によって施工を行う本橋では、施工段階ごとに変動する主桁のたわみを管理すること、および側径間と中央閉合部において左右ブロックの主桁高さをそろえて閉合させることが、所要の出来形を確保するうえで必要となる。本稿では、上部工の出来形精度を向上させるために実施した『GPS自動変位計測・監視システムによる上げ越し管理』および『カウンターウェイトによるたわみ管理』とともに、品質管理の一環で実施した透気試験、震災被災地における地域貢献活動について報告する。

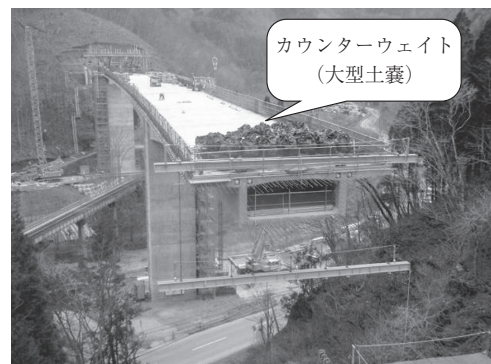
写真 - 2 カウンターウェイト設置状況

そのため、片持ち架設先端部が A2 側径間コンクリート打設後の計画鉛直変位量となるようカウンターウェイト (96 tf) を載荷した。その後は、支保工設置 → 鉄筋および型枠組立 → コンクリート打設というそれぞれの荷重変化に伴いカウンターウェイトを橋脚上へ移動させ、片持ち架設先端部から A2 側径間にかけての鉛直変位を一定に保った。その結果、A2 側径間および片持ち架設施工部との接続において不具合が生じること無く、橋体を完成することができた。また、同様な方法で施工を行った A1 側径間および中央閉合部についても問題は無かった。

カウンターウェイトの載荷状況およびコンクリート打設時のカウンターウェイト移動状況を写真 - 2, 3 に示す。

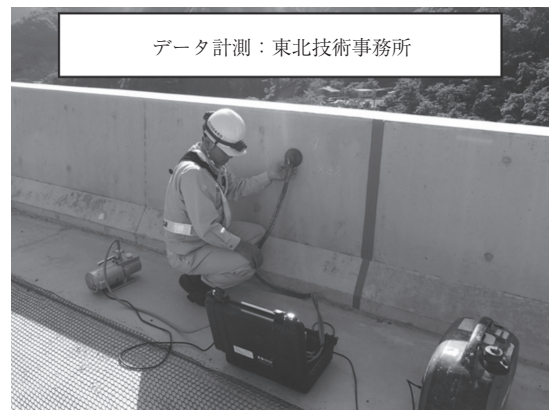
写真 - 4 透気試験状況

コンクリート表層部の透気性能は、酸素や二酸化炭素、水分の浸透性に関係が深く、コンクリートの耐久性に大きく影響するものである。本工事ではコンクリート構造物長寿命化の一環から、完成した主桁床版部および壁高欄部のそれぞれ1断面について試験的に透気試験（トレント法）を実施し、コンクリート表層部の健全度の確認を行った。

測定の結果、床版部については「優～良」、壁高欄部については「良～一般」となり、表層部の緻密性は確保されていると判断できた。この値は今後維持管理を行ううえでの重要な初期値である。測定により得られた透気係数測定結果および透気試験状況を図 - 8、写真 - 4 に示す。

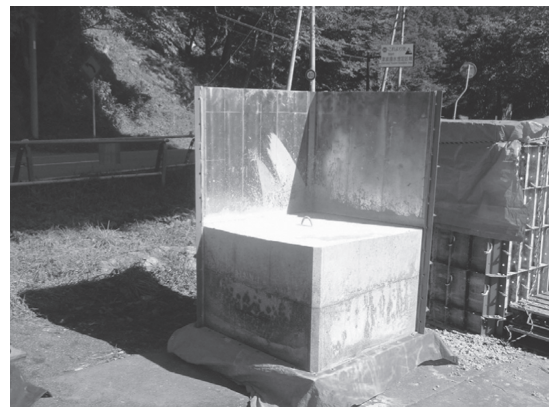
写真 - 5 アンカーブロック製作状況

あり、テントの固定材が必要となっていたことから、当JVでは漁協の要望を受けてテントアンカー材として余剰コンクリートによるアンカーブロックを提案し、製作提供を行った。アンカーブロックの製作状況および使用状況を写真 - 5、6 に示す。
