開業 40 周年を迎えた山陽新幹線 PC 桁の維持管理

本稿では、山陽新幹線の建設から今日に至るまでの維持管理について概説するとともに、PC 桁の予防維持管理に向けた取り組み内容について紹介する。

キーワード：山陽新幹線、予防維持管理、グラウト充填不足、外ケーブル張力モニタリング方式

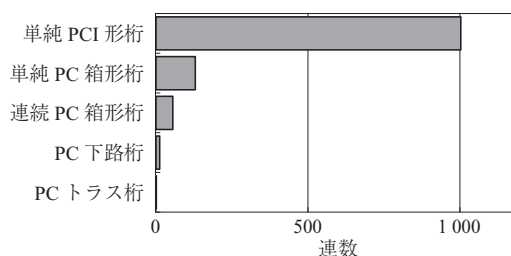
図 - 1 構造形式ごとの PC 桁の連数

山陽新幹線の中長スパンの橋梁には、騒音防止に配慮して PC 桁が多く採用されており、全長約 551 km のうち 25.3 km、約 1 200 連の PC 桁が供用されている。構造形式ごとの PC 桁の連数を図 - 1 に示す。単純 PCI 形桁が約

1000連で約80%と多数を占め、単純PC箱形桁が約150連で約10%を占めている。なお、少数ではあるが、河川などの長スパンの橋梁にフレシネー工法やディビダーク工法、レオンハルト工法を用いた連続PC箱形桁や、桁下空頭に制限がある箇所に用いられたPC下路桁、新幹線の橋梁として初めて採用されたPCトラス桁も供用されている。

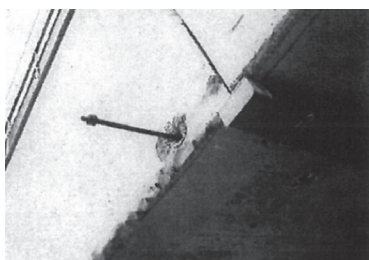
写真 - 1 PC 鋼棒の破断事例 図 - 4 突出防止対策

開業数年後から、写真-1に示すように床版や横桁に配置されている横締めPC鋼棒が、突然破断して突出する事象が確認されるようになった。このような事象が生じたPC桁での詳細調査では⁸⁾、横締めPC鋼棒67本中、約70%にあたる48本でPCグラウト充填不足が確認されており、PCグラウト充填不足に伴うPC鋼棒の腐食に起因するものと推定されている。なお、PC鋼棒が破断した箇所は、基本的にPC鋼より線に取替えて補修している。

また、横締めPC鋼棒が破断して突出する場合には、定着部の跡埋めコンクリートが飛散し第三者に被害を与える可能性があるため、飛散防止対策を実施している。なお、対策の検討にあたっては、種々の仕様で対策を行った51体の供試体を用いてPC鋼棒を破断させて行い、飛散防止の機能とPC鋼棒の破断突出を目視確認できる機能の両方

満足したケースから、PC 鋼棒の諸元（鋼材径、鋼材長さ、緊張力）と連続繊維シートの積層枚数の関係をまとめ、設計仕様に反映させた（図 - 4）⁹⁾。この設計仕様に基づき、山陽新幹線では 2000 年頃から突出工防止対策を開始し、これまでに第三者へ被害を与える可能性のある箇所はすべて、対策を完了している。

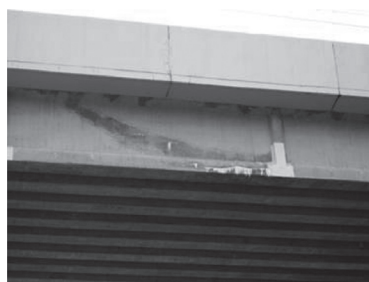
写真 - 2 主ケーブルに沿うひび割れ

山陽新幹線の一部の PC 桁において、開業直後から写真 - 2 に示すように、ウェブ側面や下フランジに主ケーブルに沿ったひび割れが確認されている。ひび割れ原因については、アルカリシリカ反応や鋼製シースの腐食が考えられ、構造物の詳細調査の結果に応じて、ひび割れ注入工法や表面被覆工法などによる補修を行っている。

なお、上縁定着された主ケーブルに沿ったひび割れには、漏水や遊離石灰を伴う事例も見られる。漏水は上縁定着跡埋め部から水が流入し、主ケーブルに沿って流下していると推察され、腐食因子である水分が主ケーブルに供給されることから、主ケーブルの腐食を促進させる可能性がある。これらの箇所についても、主ケーブルの防錆や防水を目的として、PC グラウト再注入などを実施しているものの、漏水が止まらない事例がある。道路橋においては、橋面防水工を実施して対策する事例が見られる¹⁰⁾が、鉄道橋においては、主桁上面に軌道設備があり、夜間の短い作業間合いにおいて大規模な橋面防水工を施工できず、漏水に対する抜本的な対策は困難な状況となっている。

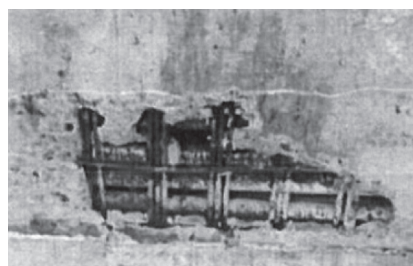
写真 - 3 PC 箱桁下床板の豆板例

山陽新幹線 PC 桁の建設時に確認された内部欠陥や豆板は速やかに補修されているが、その後の維持管理においても、写真 - 3 のような内部欠陥や豆板が数例確認されている。内部欠陥や豆板は建設時の初期欠陥であり、打音検査や経年の劣化により表層がはく離して顕在化したもので

ある。これらの変状は、支間中央の下フランジ下面など鉄筋やシースが過密配筋されている付近で生じている場合が多く、補修では、はつりに伴うプレストレス力の応力変化に配慮して、脆弱部分のみ除去し、セメント系材料を用いて断面修復を行うことを規定している。

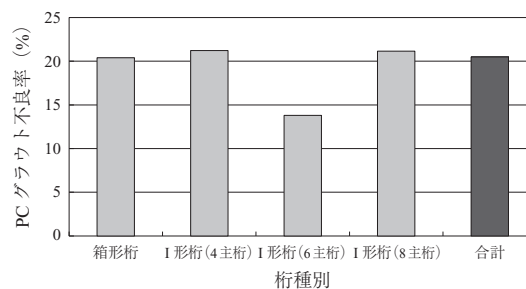
図 - 5 桁種別ごとの PC グラウト不良率

3.1 で示した削孔目視調査の結果から得られた、PC グラウトの充填状態および主ケーブルの腐食状態について述べる。なお、削孔目視調査の結果は、1984 年以降に調査を行い、記録が明らかであった約 170 連を対象としている。はじめに、桁種別ごとの PC グラウト不良率を図 - 5 に示す。なお、PC グラウト不良率とは、PC 桁 1 連あたりの総削孔数に対する PC グラウト充填不足が認められた削孔数の割合を示している。6 主桁の PC グラウト不良率が若干低い、いずれの桁種別においても、約 20 % が充填不足であることが確認されている。

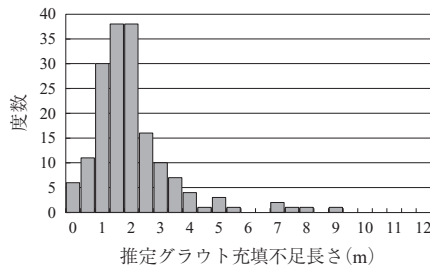
図 - 6 推定グラウト充填不足長さの頻度分布

次に、PC グラウトの充填不足箇所における推定グラウト充填不足長さの頻度分布を図 - 6 に示す。なお、推定グラウト充填長さは、PC グラウトの再注入量をシース断面積から PC 鋼材断面積を減じた面積で除して推定している。推定グラウト充填不足長さは 1 ~ 2 m のものももっとも多く、グラウト充填不足は主ケーブルの曲げ上げ部付近にとどまっている傾向が伺える。

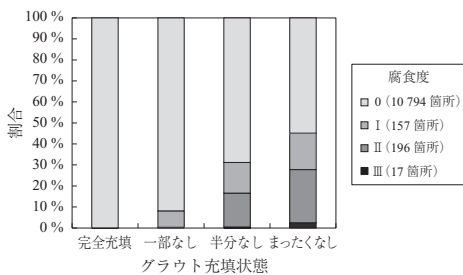
図 - 7 主ケーブルの腐食状況

主ケーブルの腐食状態について、腐食度を表 - 2 のように区分し¹¹⁾、PC グラウト充填状態ごとの腐食度の割合

を図 - 7 に示す。PC グラウトが完全に充填されていれば概ね腐食は生じておらず、グラウト充填状態が不良であるほど腐食が進行する傾向であった。なお、腐食度ごとの箇所数の内訳をみると、腐食度 0 は 10 794 箇所で約 99 % を占め、山陽新幹線の主ケーブルは腐食が軽微であるといえる。これは、山陽新幹線が内陸に位置し、凍結防止材を散布しないため、塩化物イオンの供給がほとんどないことに起因するものと推察される。一方で、PC グラウトがまったくない状態において、腐食が著しい腐食度Ⅲに分類される箇所も一部で確認されており、PC グラウト未充填部の対策の重要性を示唆するものと考えられる。なお、これら PC グラウト充填不足箇所はすべて、直ちに PC グラウト再注入を実施している。

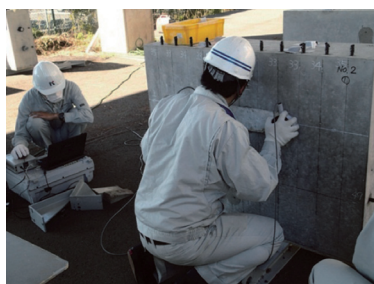
写真 - 4 広帯域超音波法の計測状況

ある。このなかで、広帯域超音波法は道路橋などで実用化されている手法であるものの、山陽新幹線 PC 桁のかぶりやシース径などの仕様のもとでの超音波の挙動や物理的なメカニズムに関して不明点がある。このことから、山陽新幹線の PC 桁への適用にあたって、グラウト充填状態の判定基準や計測精度について検証が必要と考え、現在、写真 - 4 に示すように、山陽新幹線 PC 桁の仕様を模擬した供試体を用いて実験的検討および解析的検討を行っている。今後、これらの結果を踏まえて、山陽新幹線 PC 桁に適した計測方法や判定基準を作成し、実橋梁での計測精度の向上につなげる予定としている。

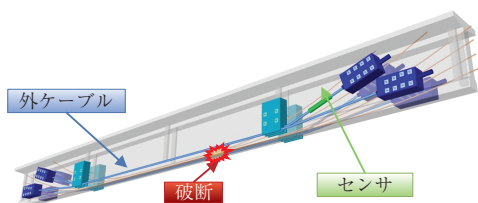
図 - 8 外ケーブル張力モニタリング方式

外ケーブル張力モニタリング方式（以下、外ケーブル方式と呼ぶ）は、図 - 8 に示すように、内ケーブルの破断が想定される PC 桁に対して、あらかじめ外ケーブルを設置し、外ケーブルの張力をモニタリングすることによって PC 桁の健全性を監視するとともに、健全性の低下が確認された場合には、外ケーブルを再緊張して性能を速やかに回復することを意図した維持管理方式である。なお、健全性が低下する前に外ケーブルを設置することから、外ケーブルはフェールセーフの機能も期待できる。

検知目標は、主桁の曲げひび割れ発生時点としている。つまり、モニタリングは、主桁に曲げひび割れが発生すると主桁の剛性が低下し、たわみや外ケーブル張力が増加することから、列車通過時の外ケーブル張力増分 ΔT を経時的に計測することによって、その変化をとらえることとしている。列車通過時の外ケーブル張力増分 ΔT をモニタリングの管理指標としているのは、モニタリングにおいて課題となる温度変化の影響を除去し、活荷重作用時の外ケーブル張力変化量で評価するのがよいと判断したためである。そして、モニタリングは計測値 ΔT_M と閾値 ΔT_A を比較することによって行うが、閾値 ΔT_A は、曲げひび割れ発生時の外ケーブル張力増分の変化量を推定して設定する必要があり、主桁部材に非線形ファイバー要素を用いた 3 次元非線形格子解析を行い推定している¹⁴⁾。

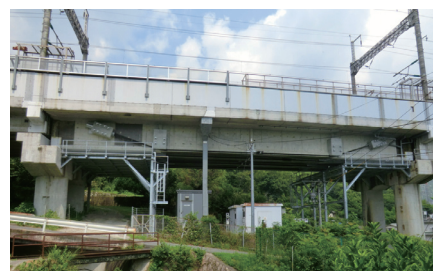
写真 - 5 試験施工完了後の状況

外ケーブル方式に関する開発は、2009 年度から実験や解析による検討を開始し、2013 年 3 月には山陽新幹線 PC 桁で試験施工を実施した¹³⁾。試験施工完了後の写真を写真 - 5 に示す。その後、試験施工橋梁で得られた計測データを分析するとともに、内ケーブル破断時の解析シミュレーションから、外ケーブル方式のモニタリング方法について検証を行い¹⁴⁾、その有効性が認められたため、現在、維持管理の導入に向けた取り組みを推進している。

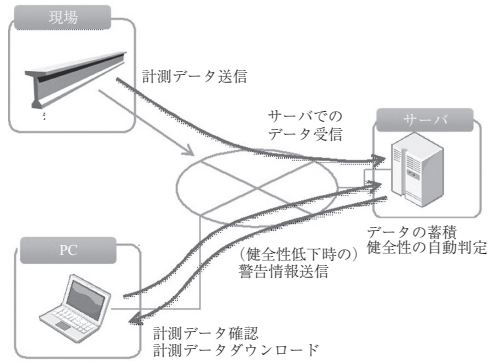
図 - 10 計測管理システムの概要

また、モニタリングにより、健全性の低下が確認された場合には、早急にその情報を伝達し、適切な対策を講じる必要がある。そこで、図 - 10 に示す計測管理システムを構築している。管理システムにおいて、計測データは即時、無線通信により別の箇所に構築したサーバに送信さ

れ、サーバで、計測データの分析および健全性の評価を自動的に行うものである。また、健全性の低下を検知した場合には、関係者へ速やかに通知するシステムとなっている。また、サーバに格納された計測データは、インターネット回線を通じて、関係者がリアルタイムに確認できるものとなっている。
