ベトナム・ソンボ橋の施工

— ベトナム南北鉄道橋梁安全性向上事業 CP4 —

九津見 昌宏*1・沖本 治*2・片岡 一夫*3

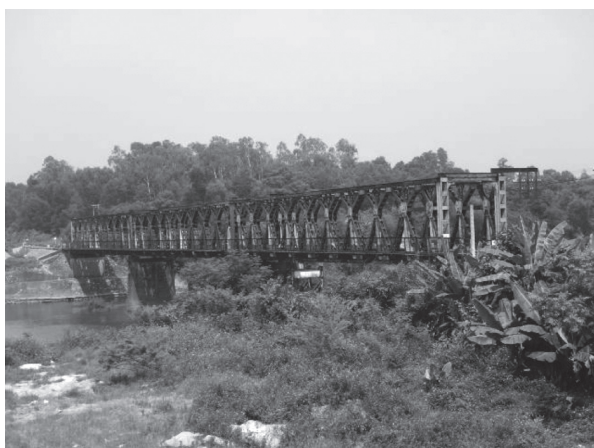
写真-1 旧ソンボ橋

ベトナム南北鉄道は、ベトナム国ハノイ～ホーチミン間を結ぶ全長約1700kmの鉄道で、当該橋梁は経年劣化が進んでいる架替え対象44橋梁のうちの1橋の工事である。この44橋の架替え工事は、有償資金協力事業（ODA）を利用した「南北鉄道橋梁安全性向上事業」の第2期事業である。ソンボ橋架替え工事現場は、ベトナム中部の古都フエの中心部から北西に約20kmのヒエンシ村（図-1）に位置する。長年使用されてきた鋼トラス単純桁橋3連の旧ソンボ橋（写真-1）は、PC単純箱桁橋3連とベトナム南北鉄道で初となるPC3径間連続ラーメン箱桁橋に架け替えられた（写真-2, 3）。新軌道は旧軌道から約50m下流側に建設され、1日で新旧軌道切替えが行われた。

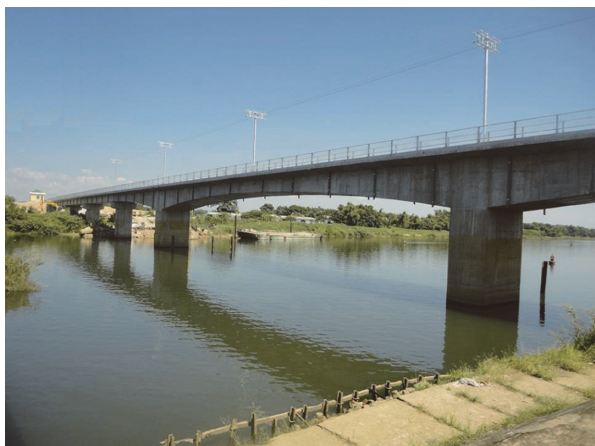
写真 - 2 新ソノボ橋

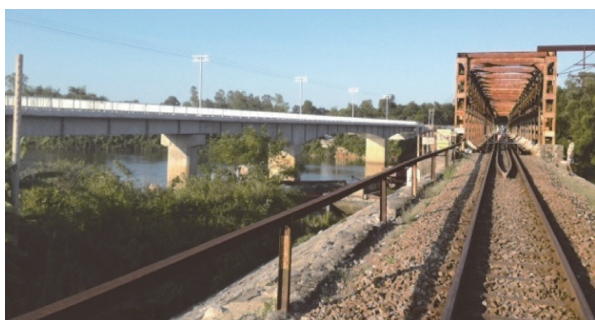
写真 - 3 新旧ソノボ橋

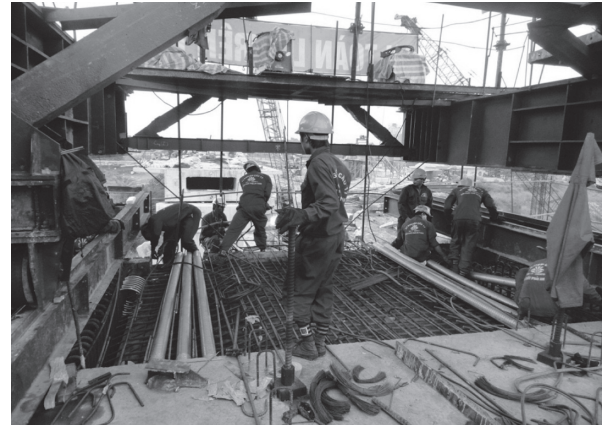
こと徹底して確認してからコンクリート打設を行い、残り2スパンの単純桁を施工した。3径間分の単純桁を施工した6カ月間で作業員の意識改革も進み、連続桁施工時には、わずかなかぶり不足を直す程度で済むようになり、工程を短縮することに専念できるようになった(写真-4)。

写真-4 鉄筋・シース組立状況

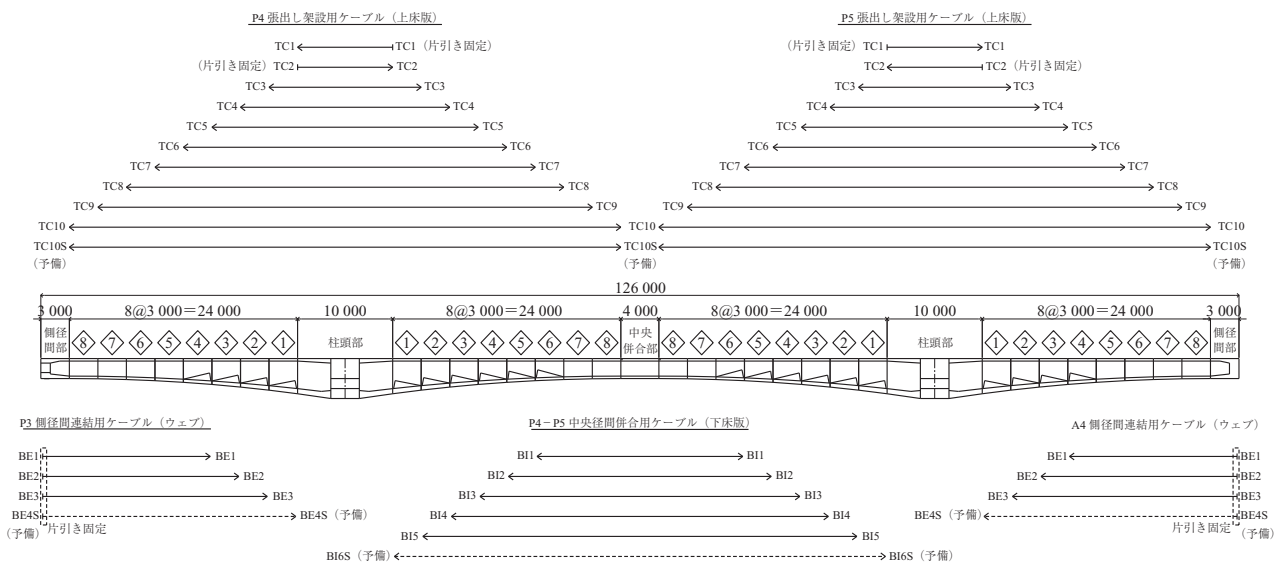
図-5 PCケーブル配置図

設計変更を行った際に、施工するうえで時間を要するシースの配置(図-5)の見直しを図った。作業員の効率が高まるように単純な配置とし、一部のPC鋼材の高さは、主鉄筋がそのままシースの棚筋になる高さに設け、図面作成の段階で施工性に留意した。これにより、できるかぎり平面位置の管理だけで済むようにして効率化を図った。

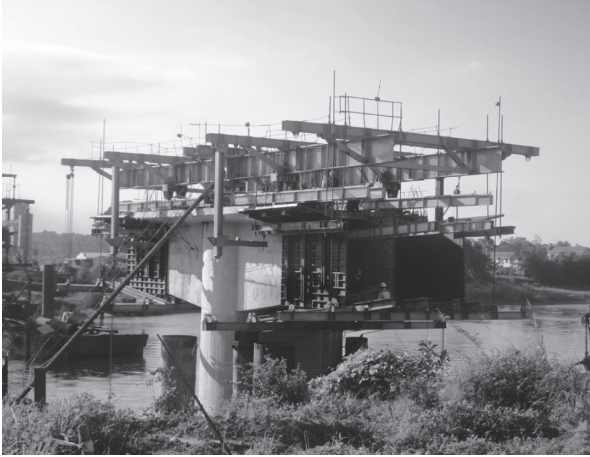
張出し施工時のフォームトラベラー移動後には、作業の前にすべての手摺、梯子を確認、設置、あるいは是正させてから次のブロックの作業を開始させた（写真 - 5）。

写真 - 5 張出し施工時の状況

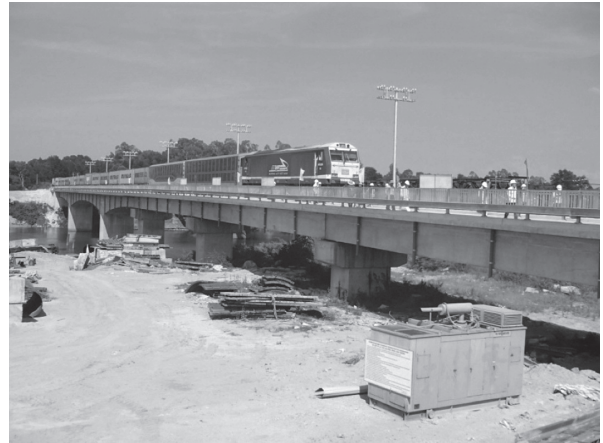
2015年5月26日の新旧軌道切替えを終え、切替え後、初の列車が通過する際、各スパンに機関車が停車し、おのおの径間に生じるたわみを計測する作業がなされた（写真 - 6）。本プロジェクトが完了すると、ベトナム南北鉄道は、現在の橋梁での速度制限（15 km/h～30 km/h）が解除され、60 km/h～80 km/hでの通過が可能となる。

写真 - 6 たわみ計測状況
