第5回日越PC橋ワークショップと ラックフェン国際港アクセス道路・橋梁工事視察

二井谷 教治*1・睦好 宏史*2

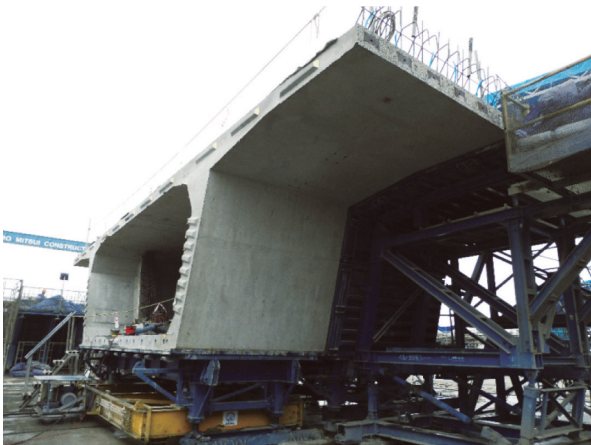
写真-4 セグメントの製作状況

スパンバイスパン架設される西側の取付橋では、ショートラインマッチキャストで製作されたセグメントが用いられる(写真-4)。セグメント数は、橋脚間部が1405個、柱頭部が90個、総数は1495個である。製作されたセグメントは、特殊車両によって運搬され、写真-5に示す架設桁によって吊り下げられ、プレストレスによって接合される。外ケーブルは、ポリエチレン被覆エポキシ塗装PC鋼より線19S15.2mmが使用され、内ケーブルには、PC鋼より線12S15.2mmが使用されている。写真-6は、東側の取付橋で始まっている片持ち張出し架設の状況である。

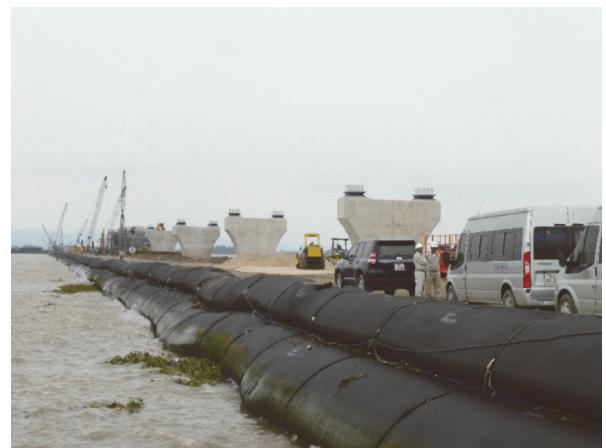
写真-7 アクセス道路の盛土を補強するジオチューブ

海上の橋梁区間の約4kmは、盛土によってアクセス道路が建設されている。盛土の両側は、ジオテキスタイルを編んだ長い土嚢に砂を充填したジオチューブ(サンドバック工法)によって補強されている(写真-7)。
