日本最古の PC 橋の調査および健全度評価について

(株) 日本ピーエス
原 幹 夫

1. はじめに

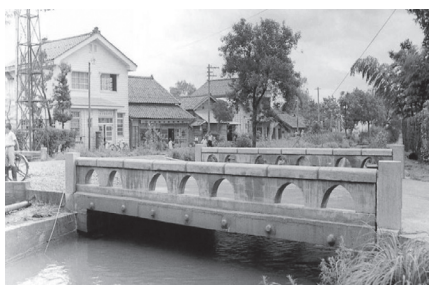
写真 - 1 建設当時の対象橋梁「十郷橋」

対象橋梁「十郷橋(写真 - 1)」の構造形式は PC 単純床版橋で、主桁は 3 ブロックのセグメント工法で建設された。調査では、外観調査、コア供試体を用いた試験、非破壊検査等を実施し、対象橋梁の劣化・損傷の状況、コンクリートの品質、グラウト充填性について評価した。さらに、対象橋梁の 4 ヶ月後に施工され、10 年後に水害によって落橋した橋梁(石徹白橋)の橋桁片にて、対象橋梁の物性値を補完する調査を実施した。

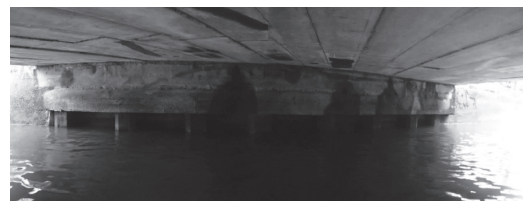
写真 - 2 「十郷橋」の桁下状況

目視および打音調査にて外観調査を行った。対象橋梁の主桁(写真 - 2)は、はく離やセグメント継目部の損傷、曲げひび割れなどは見られなかった。観察された変状は、鋼材のかぶり不足に起因するものが主で、主桁底面の 6 箇所で錆の発生、上流側横締め定着部の 4 箇所保護モルタルの損傷および一部 PC 鋼材の露出が見られたが、いずれも損傷程度は軽微であり、耐荷性に影響を与えるようなものではなかった。そのため主桁は健全と考えられた。

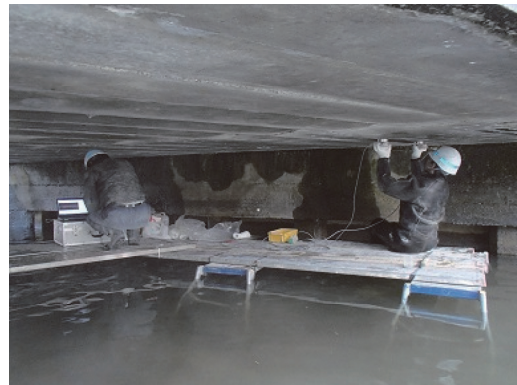
写真 - 3 広帯域超音波法によるグラウト調査

建設当時はフレキシブルシースが開発されておらず、ゴムチューブ等でコンクリート内に直接ダクトを形成したため、主ケーブルにはシースは無いことが分かっていた。そのため広帯域超音波法と電磁波レーダ法の二手法を用いて空洞探査の要領で主ケーブルのグラウト充填性の調査を行った（写真 - 3）。

当時はグラウトポンプがなかったことから、手動のグラウトポンプを製作してグラウト注入を行った記録がある。しかし、調査の結果すべてのケーブルでグラウトが充填されていると判断できる結果が得られた。補完橋の解体調査でもグラウトが確実に充填されていたことが確認できた。

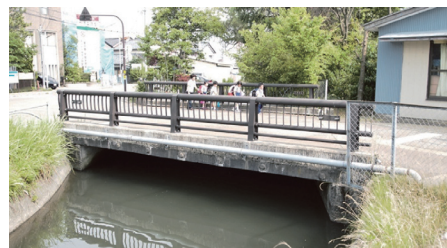
写真 - 4 現在の十郷橋

対象橋梁の現在の状況を写真 - 4 に示す。変わった部分は地覆・高欄のみで、橋体部は建設当時のままであった。

調査の結果、対象橋梁は 60 年が経過した現在も健全であり、高い品質を有していることが明らかになった。復元設計では設計荷重が 9 t 程度と推定されたが、現状の使用状態では、今後も長期にわたって供用が可能と考えられる。
