塩害環境下でのポストテンション PCT 桁 の補強対策および補修対策

日本サミコン (株)
補修事業部 大嶋 雅光

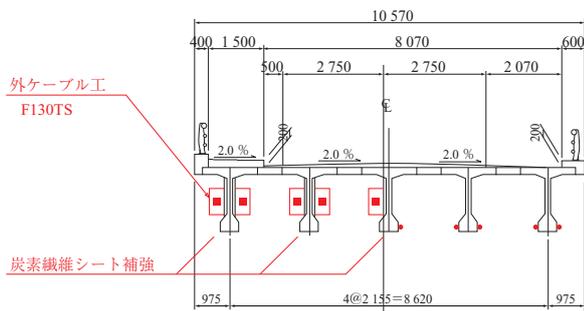
図 - 1 横断図

本橋は、昭和 52 年に竣工した橋長 132.10 m の 4 径間ポストテンション方式 PC 単純 T 桁橋 (図 - 1) である。

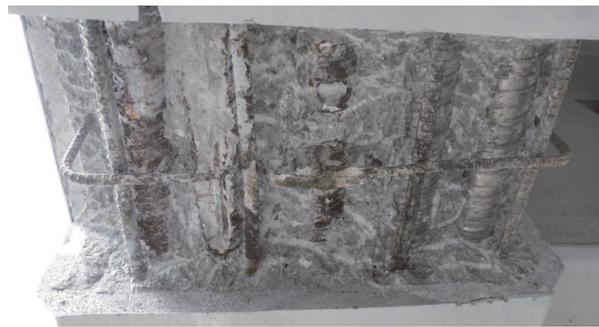
写真 - 1 鉄筋の腐食および PC 鋼材破断状況

錆汁を確認した箇所は鋼材腐食が著しいと判断し、はつり調査を行った。調査の結果、鉄筋の腐食および PC 鋼材破断の状況 (写真 - 1) を確認した。

塩化物イオン含有量測定調査を行った結果、発錆限界である 1.2 kg/m^3 を超える塩化物イオン濃度は表面から約 4.5 cm まで達しており、PC ケーブルシースのかぶり厚が 4 cm であることを考えると、飛来塩分の付着により塩害

が進行し、PC 鋼材腐食に影響していることは明らかであった。

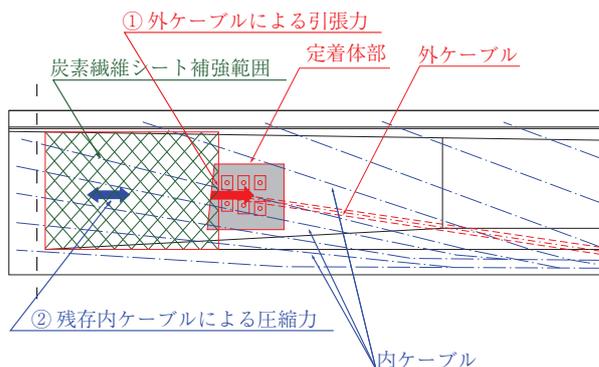
図 - 2 定着体背面に作用する荷重模式図

主桁端部のウェブ断面には、外ケーブル定着体背面に作用する荷重模式図 (図 - 2) に示すとおり、① 外ケーブルによる引張力が作用し、② 残存内ケーブルによる圧縮力とウェブに配置されている既設軸方向鉄筋の引張り抵抗が外ケーブルによる引張力より小さいため、炭素繊維シートによる主桁ウェブ補強を行い、外ケーブルの緊張を行った。

なお、外ケーブルの設置前には、主桁ウェブ補強区間以外では、主桁下面に炭素繊維シートによる補強を実施し、外ケーブルの緊張を行った。

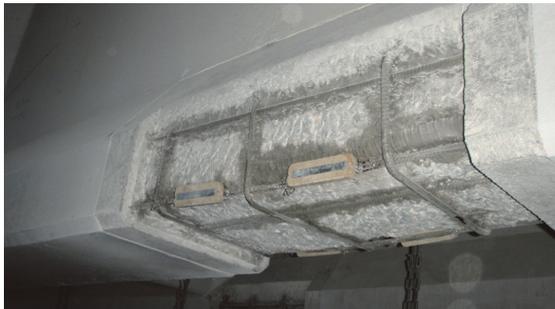
写真 - 3 犠牲陽極材の設置

断面修復では、劣化因子である塩化物イオンを含むコンクリート部分を完全に除去することができないため、マクロセルによる鉄筋の腐食を抑制する必要があった。

本橋は塩害の進行が著しく、塩害のランクは潜伏期、進展期を過ぎ、加速期に入っている状況であった。そこで、更新を視野にいたれた延命策として、犠牲陽極材を設置（写真 - 3）した断面修復を行った。

犠牲陽極材は、亜鉛と鉄のイオン化傾向の違いを利用し、鉄筋を防食し、10年程度の効果が期待できる工法である。
