# ミャンマー国鉄における PC 技術

松尾 伸之\*1・高見 満\*2

ミャンマー国鉄では、橋梁やマクラギ等で PC 構造物が広く供用され、また、橋梁工場、マクラギ工場やバラスト工場等、PC に関連する施設を保有している。しかし、PC 関連施設の諸設備は老朽化しており、資機材不足のため PC 構造物の十分な保守を行えず、過去には経済制裁もあり、ミャンマー国鉄は、独自の技術で取組まざるを得ない環境であった。本稿では、そのようなミャンマー国鉄の PC およびコンクリートに関する取組みと課題、今後の海外展開等について述べる。

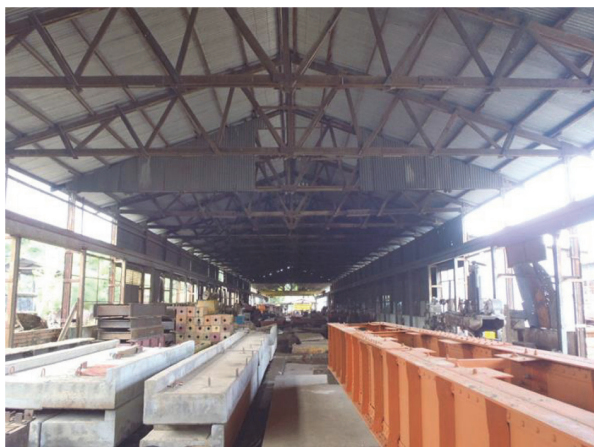
写真-3 PC桁と鋼桁の製作

1965年に設立された同工場で、ミャンマー国鉄は、鋼桁を中心に製作していたが、1977年度からはPC桁も製作するようになった。PC桁は1988年以降に建設された新線に多く採用されている。また近年では、鋼材の世界的な高騰を背景に、経済性、材料入手、耐用年数、維持管理のしやすさにより、老朽化した既設の鋼桁の取替えにもPC桁が多く使用されるようになった。既設の鋼桁は、ほぼ年間50橋の割合でPC桁に架け替えられている。同工場では、最大90ftの鋼桁、最大100ftのPC桁のほか、駅舎の上屋や点検ハンマー等の鋼材加工品の製作が可能である。(写真-1～4)

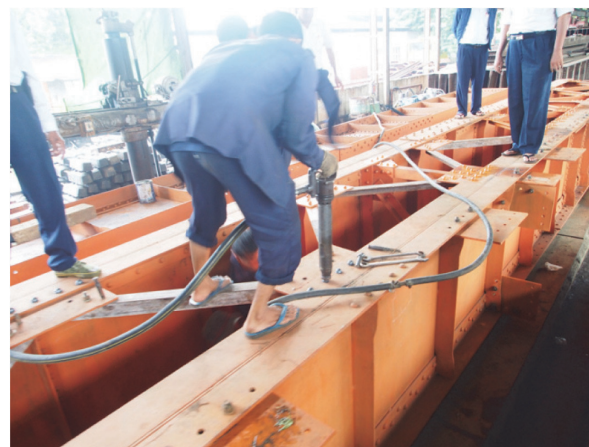
写真-4 リベット打ち作業

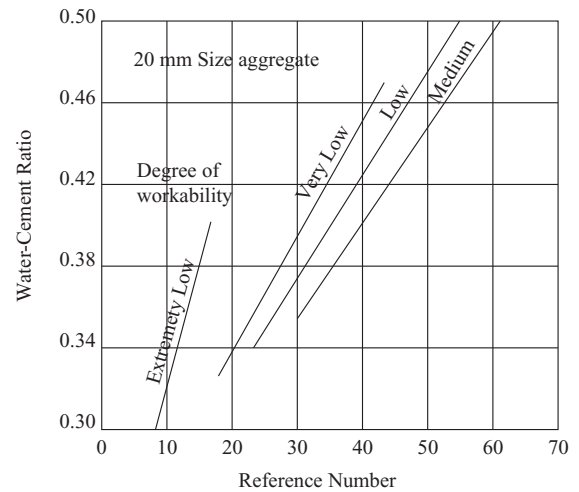
図 - 2 最大骨材寸法が 20 mm における水セメント比およびワーカビリティと参照番号

次に、図 - 1 より参照番号 (Reference Number) を求める。これより、設計圧縮強度が 50 MPa で養生日が 28 日の場合、参照番号は 40 となる。図 - 2 より参照番号が 40 でワーカビリティが Low の交点から、水セメント比が 0.42 と決まる。その後、表 - 4 より、水セメント比が 0.42 でワーカビリティが Low である定まったことより、骨材セメント比 (質量比) が 4.2 と決まる。

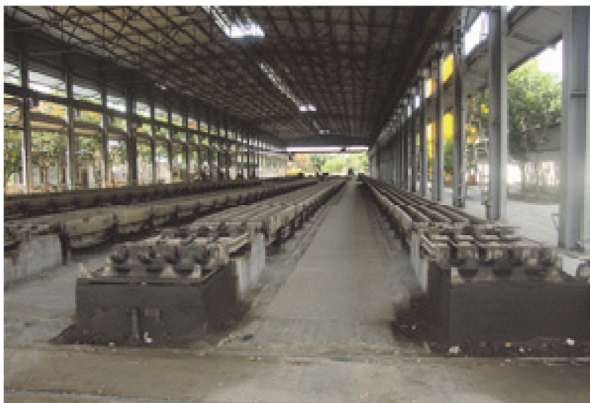
写真 - 5 にミャンマー国鉄の PC マクラギ工場の一例を示す。PC マクラギはインド、中国の技術によりすべてをミャンマー国鉄が直轄で製作している。工場は、全国に 6 箇所あり、レール締結装置も製作している。PC マクラギは、プレテンション方式で、セメントはミャンマー産であるが、PC 鋼線や鉄筋等は中国や韓国から、混和剤（減水剤）はシンガポールやタイなどからそれぞれ材料を輸入し、製作される。

写真 - 5 マクラギ工場（マンダレー）

PC マクラギ用コンクリートの基準強度は、3 日で 5 800 Psi (Pond Square Inch)、これは約 40 MPa 相当で、7 日で 6 380 Psi、28 日で 8 000 Psi となっている。

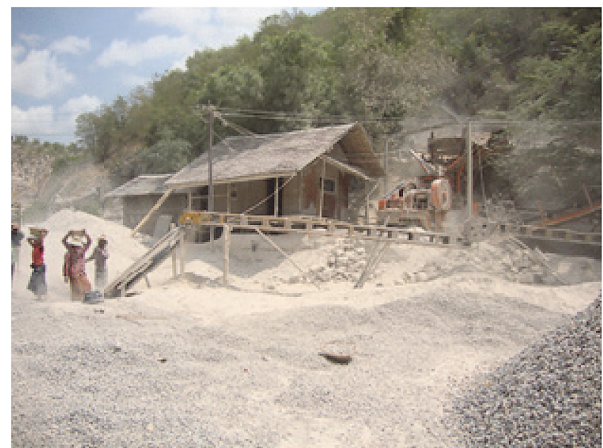
写真 - 6 に全国に 6 箇所あるミャンマー国鉄のバラスト工場の一例を示す。ミャンマーのバラストは、日本のバラストと比べると、石灰分が多く、やや軽くて、強度が少し小さい傾向がある。また、軌道の道床等に供するバラストに限らず、コンクリート用骨材を生産している工場もある。

写真 - 6 バラスト工場（マンダレー近郊）

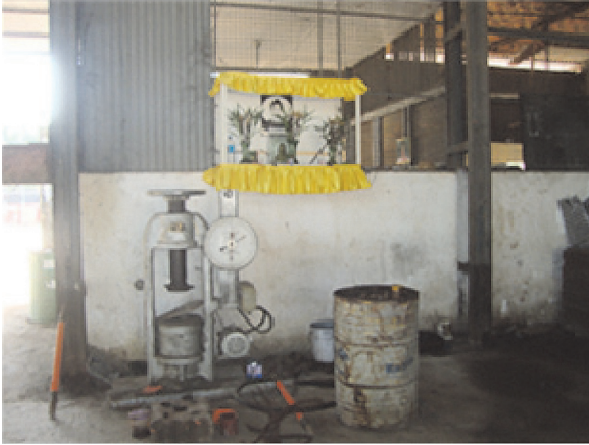
コンクリート構造物の具体的な管理については、PC 鋼線が密に配置されていることから、PC マクラギの場合、主にハンマーによる型枠の打撃、型枠バイブレーター等が使用されている。スランプ試験や曲げ試験は、日本と同様に行われている。各種の試験機は、中国等の中古のものを使用している（写真 - 7）。施工については、締固めが不十分だったり、豆板が発生したりすることもあるため、品質管理については今後の課題である。

写真 - 7 中国製の圧縮試験機

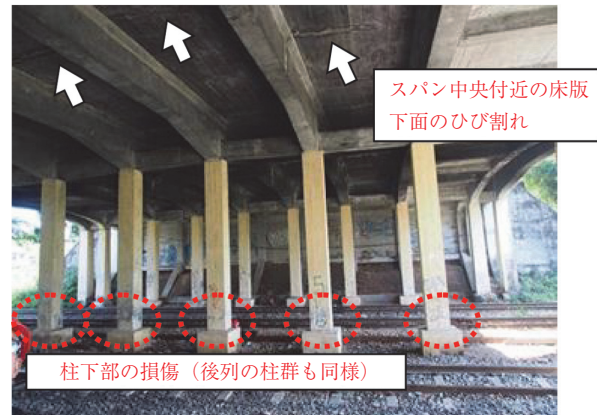
- ・ 鉄筋コンクリート製のラーメン構造の跨線道路橋では、床版下面のひび割れや柱部の損傷等、建設時と比べて、活荷重の増加による変状が多く見られた。(写真 - 8)
- ・ 河川管理が不十分なためか、雨季になると冠水する桁もある。
- ・ 劣化した鋼橋をPC桁に架け替える際、下部工の補強を十分に検討していないため、下部工にはひび割れ等の変状が発生している。

写真 - 8 跨線道路橋 桁下面ひび割れ、柱損傷

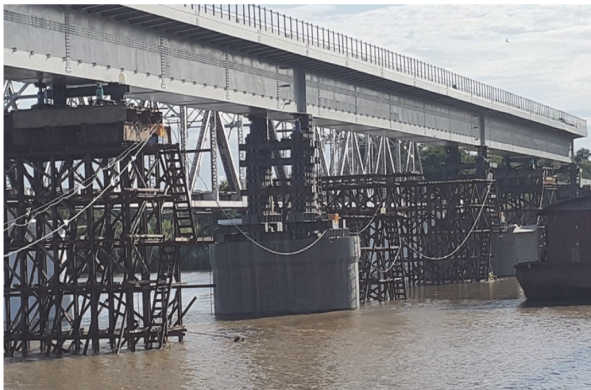
写真 - 10 Myintge 橋梁架設の状況  
(2016年8月開業, ミャンマー国鉄提供)

開発途上国では、海外の技術基準を準用している例が多い。そのため、日本の技術基準や指針等の英訳版を海外に広め、日本の技術が導入される環境を整えることが重要だと考える。日本の技術基準類の国際的な整合性を図りつつ、考え方を普及させることは、PCにかぎらず、土木業界の海外展開では必須である。PCをはじめ写真 - 10 に示すような鋼構造の大規模橋梁等の施工は、日本の強みが発揮される分野の1つではないかと思う。

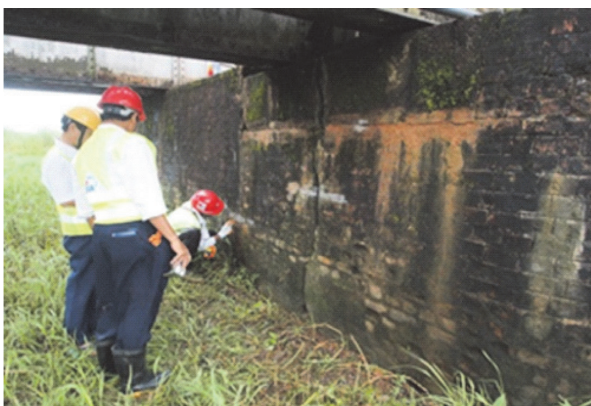
写真 - 11 橋梁下部工に発生したひび割れの監視状況

ミャンマーでは、民政化された2011年までの約20年間、中国等の支援を受ける一方で、独自で施工管理、品質管理や維持管理(写真 - 11)を行ってきた。そのため、現場や工場での基本的な品質管理(締固め、PC鋼材切断後の後処理等)が不十分である印象が強い。品質管理技術は、遵守可能な技術基準類が整備される事により、向上すると考えられる。また、現在を日本の昭和30年代と仮定し、今後発展が見込まれる経済を支えるミャンマー国鉄にとって、戦後荒廃から現代までの高度な経済成長を支えた日本の技術が、貢献できる部分が多々あるかと考える。とくにPC橋の検査、診断、補修・補強などの維持管理技術の向上に資することは、海外展開していくうえで重要と考える。
