PC 橋上部工補修工事における 既設橋の非破壊検査

相模原市 都市建設局
道路部 道路整備課
三浦 貴洋

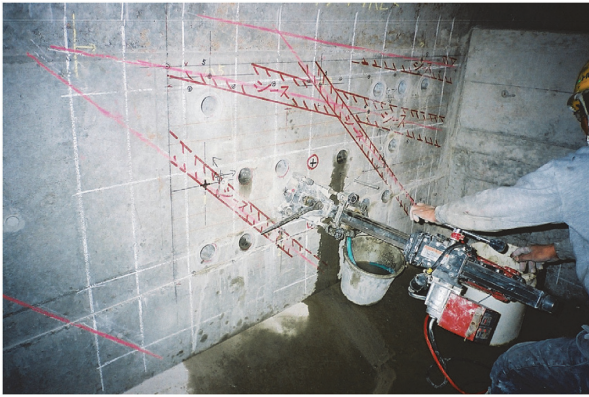
写真 - 1 主ケーブル位置および削孔状況

PC 鋼棒の配置、各種鉄筋のアンカーを配置するにあたり、既設主桁のウェブに多数の削孔を行う必要があった。ウェブの削孔作業を行うことに先立ち、既設主桁のウェブ内に配置されている PC ケーブルやせん断補強鋼材、鉄筋の位置を特定するため、非破壊検査を行なった。事前探査では、既設橋の竣工図面からウェブ内の既設 PC ケーブルなどの位置を想定した後、PC 鋼材や鉄筋の大まかな位置を調査するために、RC レーダーを用いて詳細な調査範囲の抽出・マーキングを行った。さらに、正確な削孔位置の特定が要求される既設 PC ケーブルなどと突起定着用の中空 PC 鋼棒が密に配置される箇所については、より正確な鋼材位置を確認するため、X 線検査を部分集中的に用いており、対象となる既設 PC ケーブルなどの密集状況により、定着突起 1 箇所あたり 2 ~ 7 枚の撮影を行った。X 線検査は、図 - 2 に示すような X 線発生器を用いた透過撮影法であり、撮影による探査結果を用いて削孔位置の調査範囲に罫書きを行った。両者を効率良く併用することにより、検査時間の短縮と鋼材位置の正確な把握が可能となった。これらにより結果として調査コストを低減できた。

写真 - 1 に非破壊検査により得られた主ケーブル位置をマーキングした状況と削孔状況を示す。

また、X線撮影により原寸での目視的判定が可能であったことから、既設橋のPCケーブルをまったく傷つけることなく約1600カ所の削孔を行うことができた。
