鉄筋コンクリート床版の健全性評価 および補修補強設計

清水建設(株) 土木技術本部
開発機械部
興石正己

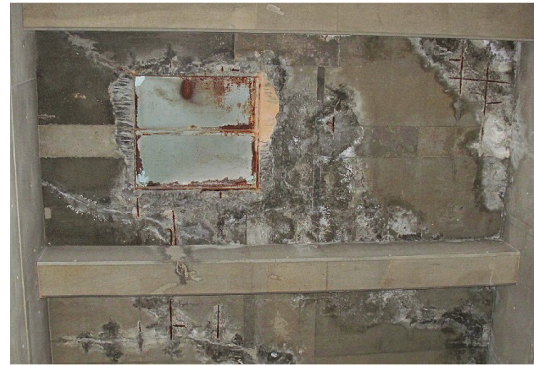
写真 - 2 鉄筋露出状況

- 1) RC床版の大部分にコンクリートの浮き、かぶりのはく落が見られ鉄筋が露出している。鉄筋露出箇所の当初のかぶりは43mmであるが、鉄筋腐食に伴う膨張によってかぶりのはく落している。
- 2) 開口部の周囲(写真-2)では、かぶりのはく落が顕著に見られ、一部は鉄筋の露出を伴っている。またひび割れから遊離石灰が析出されており、コンクリート表面が白濁している。
- 3) 本構造物は海岸からの距離が比較的近いことに加え、海風による飛来塩分の影響を受けやすい環境にあり、劣化の原因は塩害および中性化と推定される。

- 1) 劣化したコンクリートを除去して吹付けモルタルで修復したのち、腐食により断面が欠損した鉄筋の代わりとなる炭素繊維シートを表面に接着して建設当初の耐力を確保する。
- 2) 劣化したコンクリートを除去して添筋をしたのちに吹付けモルタルで修復し、最後にポリウレア樹脂を用いてはく落防止を図る。

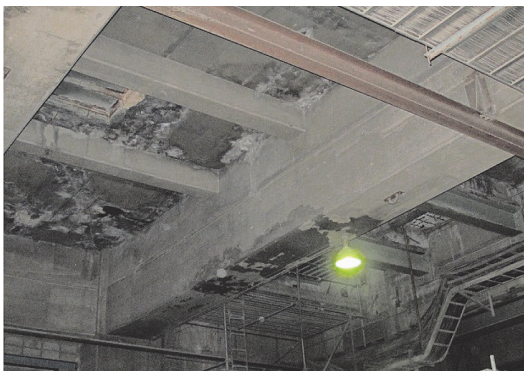
写真 - 1 劣化したRC床版

現地調査は、目視およびハンマーを用いた打音調査により劣化状況の確認を行った。代表的な劣化状況を写真-1, 2に示す。調査結果の要旨は以下の3点である。

鉄筋露出部の状況から、鉄筋の腐食はかぶりのはく落、断面欠損を生じる程度まで進行しており、図-1に示す“劣化期”に相当する。現状では工場施設の死荷重および変動荷重に対して支障はないものの建設時に保有していた耐力は低下していると考えられる。塩害や中性化は時間の経過とともに今後も進行するため、このまま放置すると鉄筋の腐食が進行して耐力の低下が進み、いずれ支障をきたすものと考えられる。以上より早期に補修補強対策を行うことが望ましいと判断される。補修補強対策としては以下の2方法が考えられる。
