NEXCO における大規模更新・修繕

東日本高速道路(株)・中日本高速道路(株)・西日本高速道路(株) (以下、NEXCO という) は、2015年3月25日に国土交通大臣より特定更新等工事の事業許可を得て、2015年度より高速道路における大規模更新・修繕工事を実施している。現在、高速道路総合技術研究所 (以下、NEXCO 総研という) では、これら事業が円滑かつ確実に執行できるよう技術基準の制定や技術開発を進めている。本稿では、鋼橋 RC 床版を半断面ごとに取り替える半断面取替工法の開発概要と PC 橋の大規模更新・修繕に関する研究状況および今後の展望について紹介する。

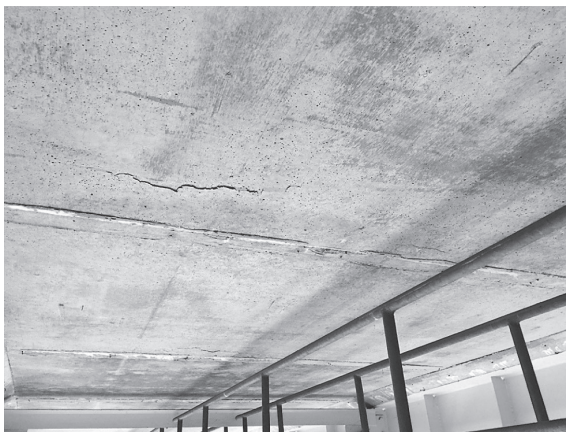
写真-1 支点部付近の浮き

完成後43年経過した滑下橋を調査したところ、連続桁の支点上付近で目地から漏水跡ならびに浮きを確認した(写真-1)。また、写真-2に示すように現場打ちで施工したハンチ部には、橋軸方向のひび割れとエフロレッセンスが発生していた。

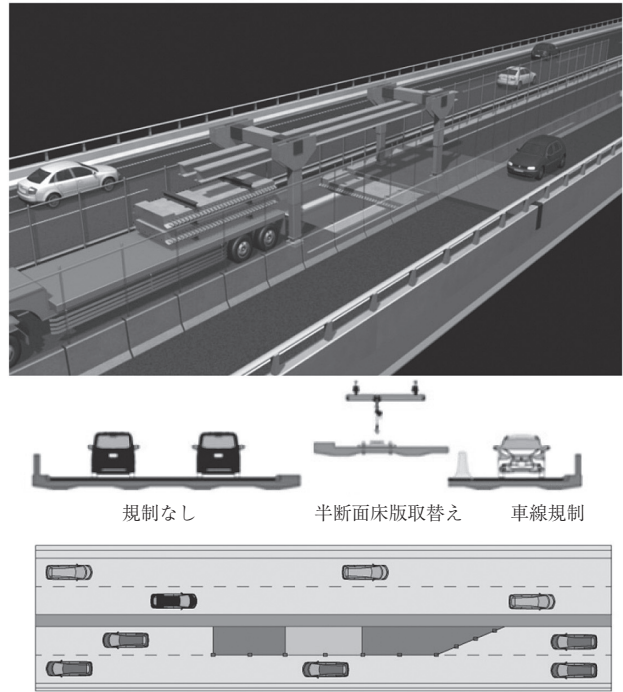
図 - 4 半断面取替工法の概要図

線特性により多大な社会的影響が懸念される場合に備えて、図-4に示す半断面ごとに取り替える工法の技術開発を行った。この工法におけるプレキャストPC床版は、橋軸方向に分割する縦目地を有する構造であり、縦目地部の耐久性も重要である。そこで、図-5に示すように突合せ構造の接合面と接合キーを有する縦目地構造とした。この構造は走行車両の振動下においても確実に接合可能であり、突合せ構造ゆえに後打ちコンクリートを要しない構造であり、早期の交通解放も可能と考えた。また、コンクリートスラブキーおよび非金属接合キーを使用し、縦目地の接合面にはエポキシ樹脂接着材を塗布し、プレストレスを導入することにより一体化する構造とした。なお、一体化させるためのプレストレス量は、プレキャストセグメント橋の接合と同様、設計荷重に対し引張応力を生じさせない量とした。

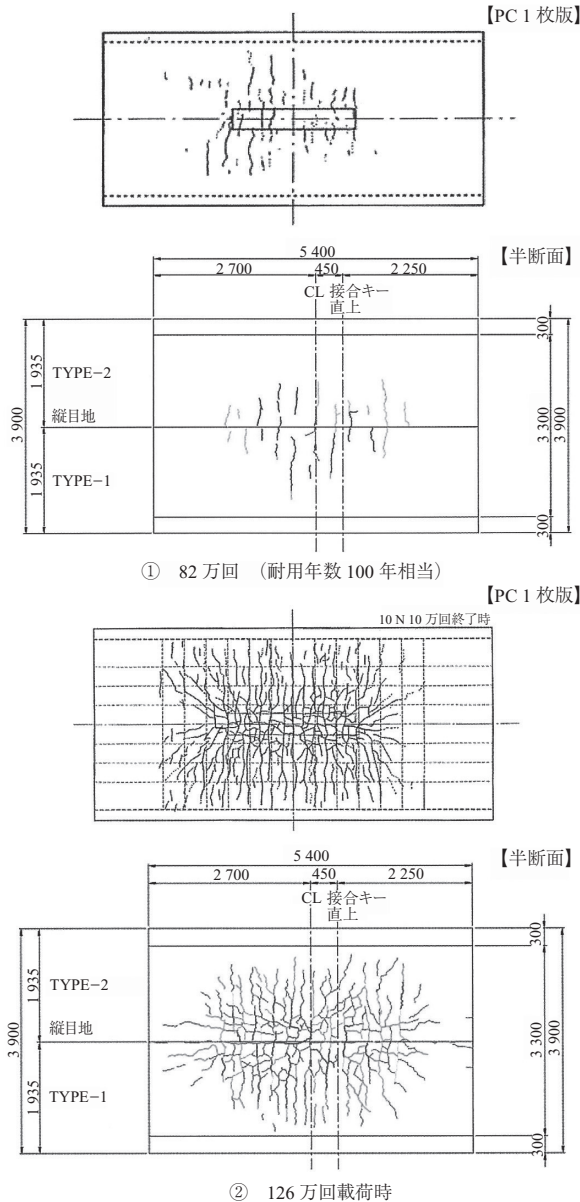
図 - 9 床版下面のひび割れ図

試験結果は以下のとおりである。図-8に荷重回数ごとの床版のたわみ、図-9に荷重時のひび割れスケッチを示す。

床版下面支間方向にひび割れが発生し、その後床版支間方向のひび割れ本数が増加した。
- 2) 82万回時(耐用年数100年相当)

床版下面支間方向のひび割れ本数が増加したものの、床版下面橋軸方向および、床版上面にひび割れは発生しなかった。その後、同荷重において水張荷重試験を行ったが、水漏れは発生しなかった。

床版下面橋軸方向のひび割れが発生した。ひび割れ幅は0.05 mmであり、除荷されると閉じる程度であった。
- 4) 90万回以降(240~480 kN)

床版は破壊せず、その後20万回荷重試験を行った。ひび割れは増加したが、床版下面に水漏れすることはなかった。また、縦目地付近にひび割れが集中することはなかった。

以上の結果から、平成9年度に実施された長支間床版に関する疲労試験⁵⁾における、PC床版(1枚版)の試験結果と比較し、ひび割れ発生状況、床版の変形は同程度であり、縦目地の有無における明確な違いは認められなかった。したがって、床版支間中央部に縦目地を有する半断面構造の床版は、耐用年数100年相当の輪荷重に対する疲労耐久性は十分に有していると考えられる。今後は実橋において、施工方法も含め実証する必要がある。
