# 西船場 JCT 改築事業における既設橋脚の更新

阪神高速 16 号大阪港線東行きと 1 号環状線北行きとを接続する西船場ジャンクション改築事業において、橋梁拡幅工事を実施している。このうち、大阪港線側は片側 5 車線の幹線道路に位置し、同一支承線上への新設橋脚の構築が困難であったため、既設橋脚の梁を拡幅する構造を採用した。拡幅する梁部の曲げおよびせん断応力の超過に対しては、外ケーブルによる補強を実施した。また、調査の結果、既設橋脚のコンクリートにおいて ASR による劣化が確認されたため、支圧部のコンクリートを打ち替えるなどの対策を実施したうえで、ひび割れ幅や鉄筋応力などを計測しながらプレストレスを導入した。本稿では、ASR 損傷橋脚の外ケーブルを用いた梁拡幅工事を中心に、設計・施工について報告する。

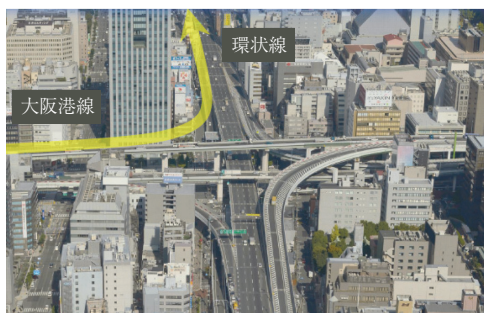
写真 - 1 西船場 JCT の事業箇所

西船場ジャンクション（以下、西船場 JCT という。）では、阪神高速 16 号大阪港線東行きと 1 号環状線北行きとを接続する信濃橋渡り線（仮称）の建設工事を進めている（写真 - 1）。本事業は、上記 2 路線を直接接続するものであり、大阪港線東行 1 車線拡幅（約 800 m）、環状線北行 1 車線拡幅（約 710 m）と渡り線（約 180 m）の新設ならびに信濃橋入口の改築を行い、より使いやすいネットワークを形成する（図 - 1）。

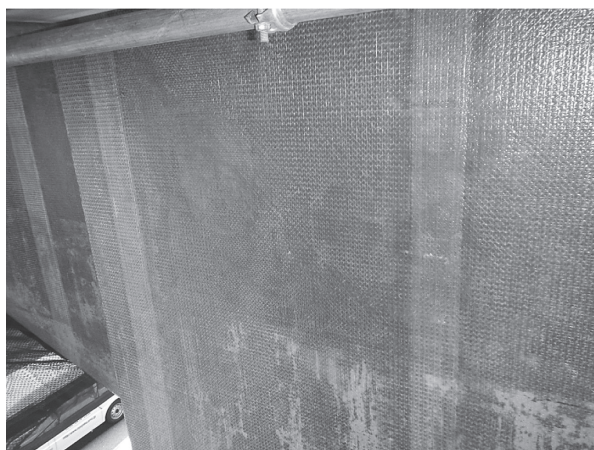
写真-4 表面保護工（繊維シートあり）の施工状況

外観劣化度Ⅰ～Ⅱと判定した橋脚においては、ASR の進行を抑制するために塗布系の表面保護工を施工した。表面保護材は、ひび割れ状況を継続して観察するために、透明度の高いものを採用した。なお、外観劣化度Ⅱの橋脚については、ひび割れ幅が大きく今後剥落することも想定されるため、ガラス繊維シートを1層設けた表面保護工とした(写真-4)。

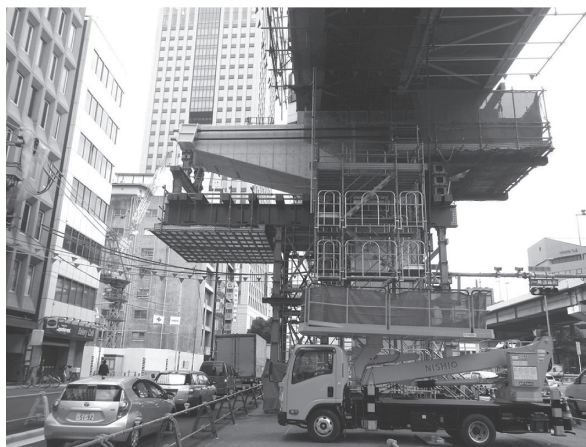
RC 橋脚の拡幅部は、幹線道路の側道の直上に位置する。そのため、コンクリート打設の支保工については、幹線道路の交通を確保するために、図-5および写真-5に示す片持ち式の支保工を採用した。支保工の安定を図るために、既設橋脚を反力体として、反対側に発生するアプ

写真-5 張出し支保工設置状況

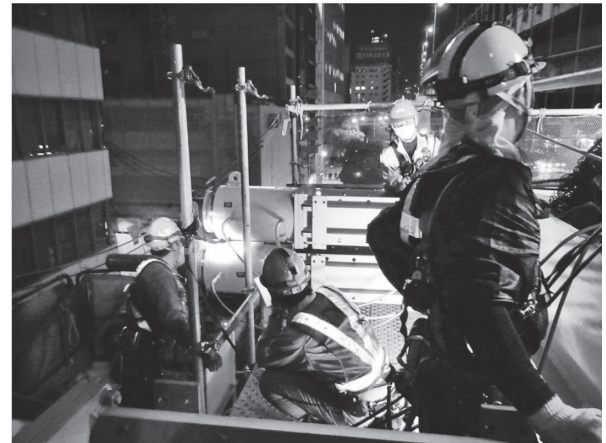
緊張作業は、張出し支保工上に作業スペースを確保できないことから、夜間に側道および歩道を規制して、高所作業車により片引き緊張を実施した(写真-8)。ケーブル4本の緊張速度の違いにより、梁に偏心力を作用させないために、4連式ポンプ1台にて緊張した。

写真 - 8 外ケーブルの緊張状況

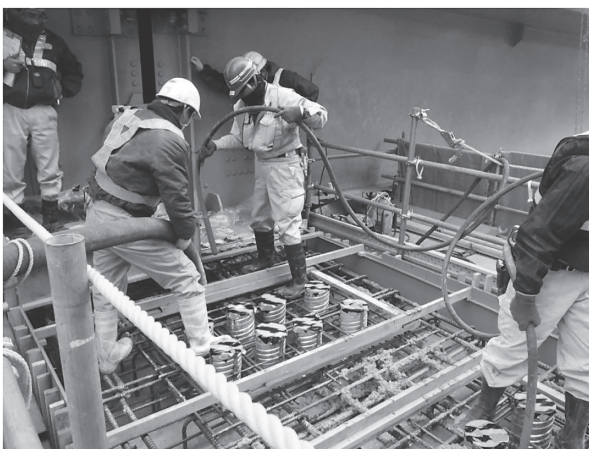
拡幅部コンクリートの打継ぎにあたっては、既設橋脚梁をウォータージェットにてはつり、既設鉄筋を100mm程度露出させて(写真-6)、エンクローズ溶接にて連結した。なお、拡幅部のコンクリートは、既設桁下部分のコンクリート打設において、パイプレーターの作業が困難なことから、自己充填性がある高流動コンクリート(スランプフロー:  $65 \pm 5$  cm)を採用した(写真-7)。

写真 - 7 高流動コンクリート打設状況

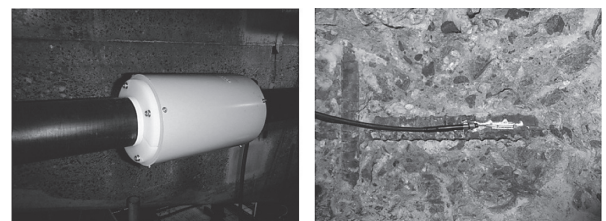
拡幅橋脚が構築後40年以上経過していることおよびASR と判定されているものが含まれることから、プレストレス導入時には通常の施工管理に加えて、図-6に示すように計測機器を設置し、コンタクトストレインゲージによる表面ひび割れ幅の計測や、既設部と拡幅部の鉄筋応力測定を行いながら緊張した(表-4, 写真-9)。また、プレストレス導入後の挙動についても継続して監視するために、張力測定装置を用いてプレストレスの低下について計測した。

(a) 張力測定装置 (b) 鉄筋応力測定

写真 - 9 プレストレス導入時の監視状況

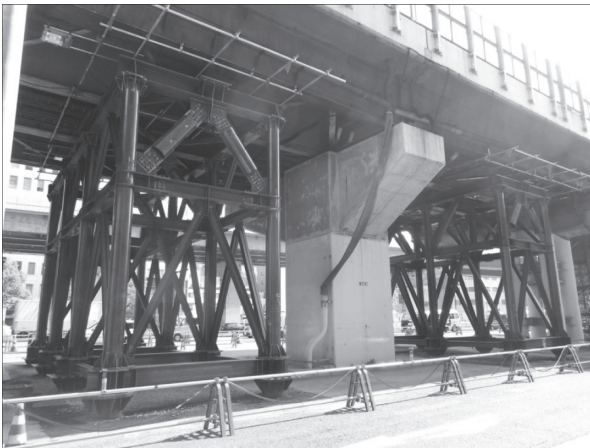
梁を撤去する既設橋脚の両側に、既設橋脚と同じ支持層まで鋼管杭を施工した仮受け構台を設置し、供用中の桁を仮受けした（写真 - 10）。仮受け後、梁をワイヤソーで 4 分割して撤去した。撤去時には梁の両側をジャッキ台車で挟み込んで下支えし、切断後に撤去梁を挟んだまま台車を

写真 - 10 仮受け構台設置状況

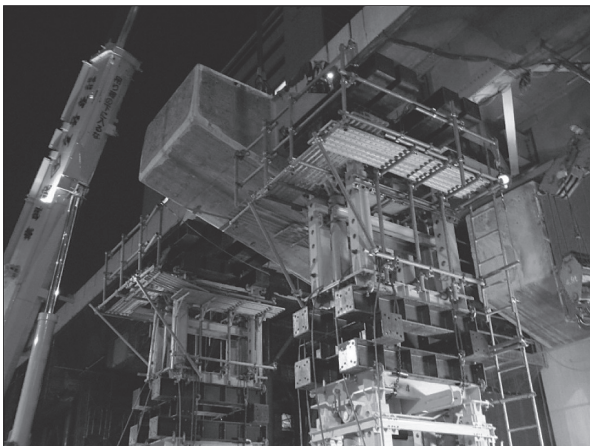
桁下の空頭制限を受けない位置まで引き出し、クレーンで搬出した（写真 - 11）。撤去梁のもっとも大きいものは 36.8 t であった。現在、梁撤去が完了した橋脚から順に、既設橋脚の鉄筋をウォータージェットではつり出し、再構築梁の鉄筋とガス圧接による連結を行い、配筋が完了したのからコンクリート打設を行い、再構築を進めているところである。

写真 - 11 梁撤去状況

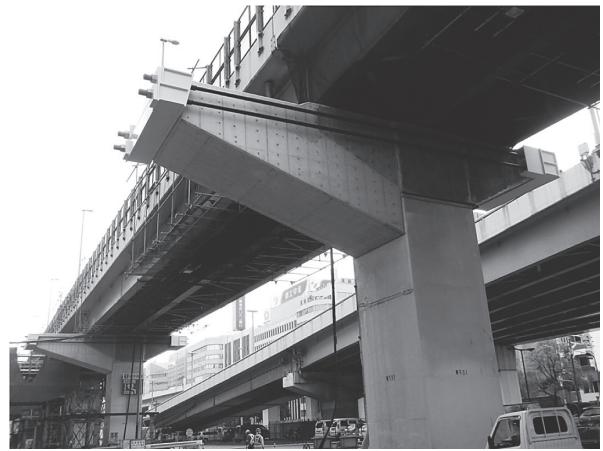
拡幅対象橋脚の中には ASR 損傷が確認されたものがあったが、支圧部のコンクリートを打ち替えるなどの対策を行うとともに、プレストレスの導入時にひび割れ幅などを計測・確認しながら施工し、問題なく梁拡幅工事を実施することができた(写真 - 12)。引続き、PC ケーブルの張力計測などにより、拡幅梁の応力状態などについて監視を行っていく。

写真 - 12 梁拡幅完了状況
