# 浦添北道路 牧港高架橋ほか見学会報告

キーワード：現場見学会、連続混合箱桁橋、場所打ち PC 建築

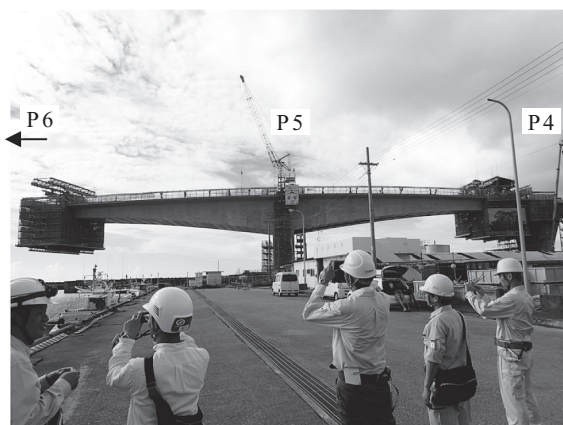
写真 - 3 P5 橋脚張出し架設の工事状況

見学会参加者はバスで現地に到着したのち、現場事務所へ案内され、現場代理人の三井住友建設(株) 國廣所長より牧港高架橋上部工 (P4 - P6) 工事の工事概要をご説明いただきました(写真 - 2)。見学会に訪れた時点では、本工事で計画されている P5, P6 の 2 橋脚ある張出し架設のうち、P5 橋脚は最終ブロック付近の施工を実施しており(写真 - 3)、P6 橋脚は全ブロックの施工が完了しているという段階でした。

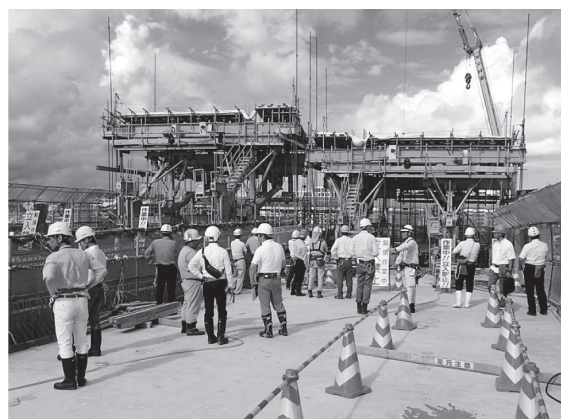
写真 - 5 P5 橋脚の P4 側張出し架設部の移動作業車

現地では、P5 橋脚張出し架設部の施工状況を見学させていただきました。P5 橋脚に設置されたエレベーターにて橋面まで移動し、移動作業車が配置されている張出し架設部の先端付近まで案内いただきました。P6 側に配置されている移動作業車は、幅員変化へ対応可能な構造になっていることや、P4 側は分岐構造部の施工となるため、移動作業車を並列に 2 台設置しての施工となり、お互いが干渉しないように配慮した構造になっていることなどを説明していただきました(写真 - 5)。

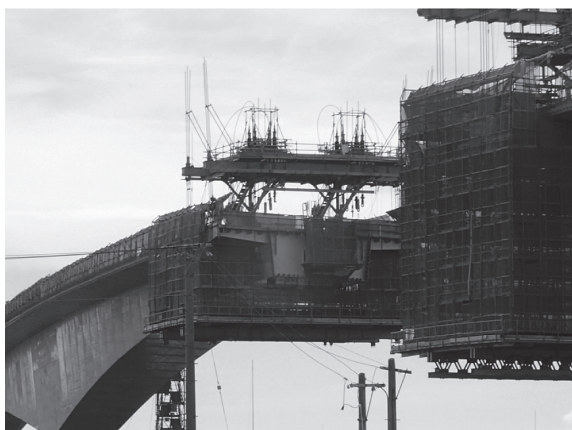
写真 - 4 P6 橋脚の張出し架設部先端の接続桁架設完了状況

P5 - P6 径間中央部に架設される鋼桁は、コンクリート桁との接続部付近に設置される一部(接続桁)が、すでに P6 橋脚の張出し架設部先端に架設されておりまして、鋼桁の残りの本体部分の架設に向け、順調に施工が進められている様子でした(写真 - 4)。

鋼桁は、(株)横河ブリッジ大阪工場にて製作され、大阪から沖縄まで、台船に乗せて海上を数日かけて運ばれるとのことでした。すでに架設されていた接続桁について、曳航時の台船上の鋼桁の様子を記録した定点カメラの早送り動画を拝見させていただきまして、鋼桁に問題を生じさせるような事態もなく、確実に運搬されたことを確認させていただきました。定点カメラは、曳航時の鋼桁の様子を記録するために、設置されておりましたが、興味深い映像となったため、われわれのような見学者が訪問したときに、ご紹介しているとのことでした。また、架設地点の港湾は狭く、港湾内へ台船を曳航することができないため、岸壁や防波堤に設置した複数のワイヤーと台船を繋ぎ、ウインチで引張って、台船を港湾内へ移動するなどのご苦労があることを教えていただきました。

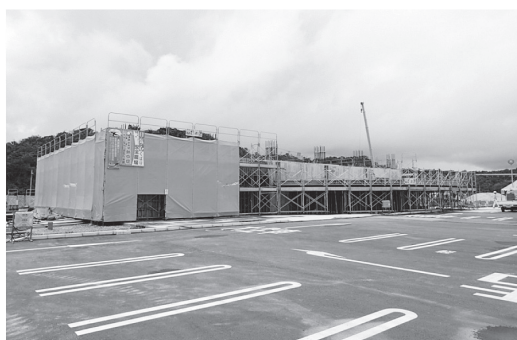
写真 - 7 現場状況

建物は、3階建てで鉄筋コンクリート造と鉄骨造を併用しており、膜張屋根で覆われます。約6mのグリッドで構成された30m×16mの鉄筋コンクリート造のうち、中間の柱を省略した2階、3階、R階にある約16mの大梁に場所打ちのPC梁が採用されています。見学会で訪問した時点では、2階の梁・スラブが打設され、鉄骨の建方前の状況でした（写真 - 7）。

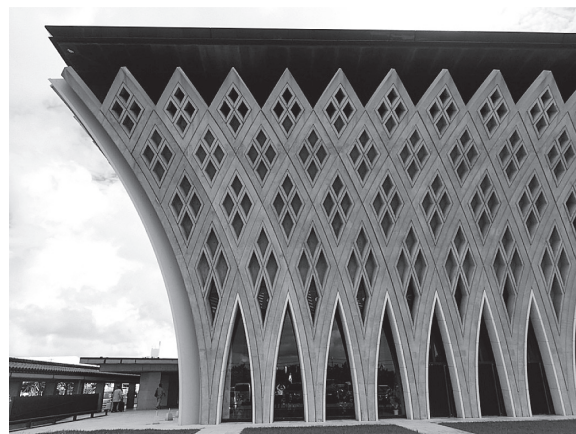
写真 - 10 国立劇場おきなわ外観

主要構造は鉄筋コンクリート造で、一部プレストレストコンクリート造となっており、意匠的に特徴のある外観に外周一辺約80mのPC外壁が採用されています。民家の伝統的な建築様式であるチニブ壁と呼ばれる竹を編み込んだ網代状の外壁を模した形状で、曲線にそって大小さまざまなユニットを組み合わせて迫力のある外壁を構築しています（写真 - 10）。1.9mのモジュールで斜格子のユニットが連続しており、施工の難易度が非常に高いことがうかがえます。
