# 旧南淡町役場の調査と耐震診断

The former Nandan Town Hall was completed in 1957. It was the first building in Japan that was constructed using precast prestressed concrete beams. The building had served as the town hall for about 60 years until the Minami Awaji City Hall opened in 2015 because of the merger of the neighboring three towns besides Nandan Town to become Minami Awaji City. Upon its demolition, visual inspection of deterioration such as cracks and spalling of concrete of the structural members, survey of rust and arrangement of reinforcing bars and material tests of reinforcing bars, prestressing bars and concrete cores taken from the members were carried out. Compression strengths, carbonation depths and chloride contents of the collected concrete cores were obtained. In addition, seismic evaluation of the building was conducted based on the above inspections and the material test results according to “Standard and Guidelines for Seismic Evaluation of Existing Reinforced Concrete Buildings, 2001 (The Japan Building Disaster Prevention Association).”

Key words : PCaPC beams, Durability, Field inspection, Seismic evaluation, Failure mechanism

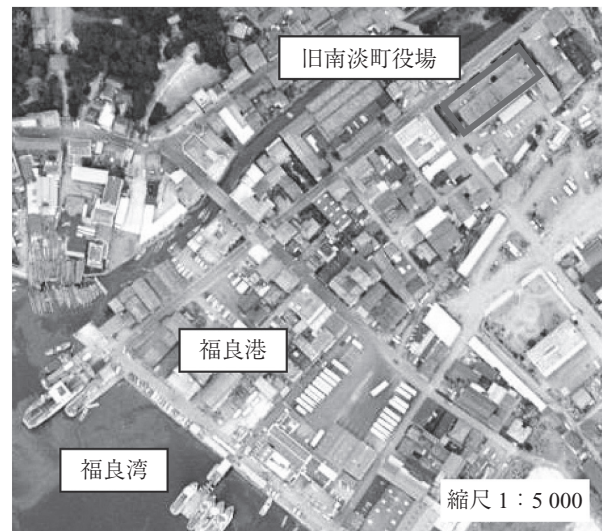
図-1 建物配置図(1975年)

今回調査を行った旧南淡町役場の建物配置図を図-1、各階伏図を図-2、立面図を図-3、2016年時点での建物正面の様子を写真-1に示す。なお、図-1は国土地理院撮影の空中写真(1975年撮影)を加工して作成した図である。

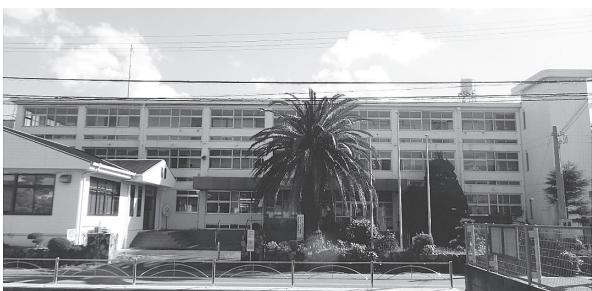
この建物は3階建てであり、図 - 2のように、梁間11m×1スパン、桁行5m×9スパンの平面をもつ。各階X3通りからX8通りにかけて、梁間方向の長さ11mの大梁にPCaPC梁が採用されており、その他の部材は現場打ちRC造である。PCaPC梁は、今日、一般的に用いられているPC鋼より線ではなく、PC鋼棒によってプレストレス

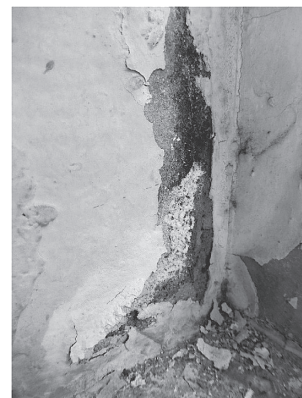
建物全体において、構造躯体の耐震性に大きく影響を及ぼすような構造ひび割れはとくに見当たらなかったものの、鉄筋の腐食や、漏水・雨水などによる仕上げ材の剥落(図 - 4)、PC鋼棒定着部のカバーコンクリートの劣化や発錆(図 - 5)などが見られた。以上の結果は後述の耐震診断の経年指標  $T$  の算定の際に考慮した。

3.2節に示した1, 2階の中性化深さ試験の結果より、壁については中性化深さが鉄筋位置にまで達していると考えた。また1階では調査を行った部材数5部材の内1部材に、2階では4部材の内1部材に鉄筋位置に達する中性化深さが見られたため、減点数を1・2階ともに0.015とした。さらに1階柱脚に仕上げ材の軽微な剥落が、調査を行った部材数の1/9未満に対して見られたため、ひび割れに関する1階の減点数を0.001とした。以上の検討の結果、 $T = 0.93$ とした。

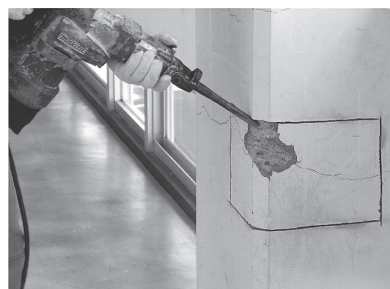
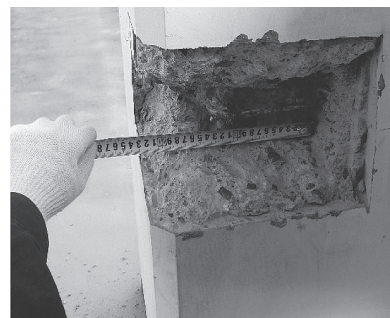
写真 - 2 はつり調査の様子

柱のカバーコンクリートのはつり調査を行い、その結果より柱配筋を推定した。はつり調査の様子は写真 - 2 のとおりである。調査位置を図 - 8 に示す。

(a) はつり状況写真

(b) 測定状況写真
