第6回 PC 橋に関する日越ジョイントワーク ショップと南北高速道路パッケージ J3 工事視察

本稿では、第6回ワークショップと併せて開催されたPC工学会とITSTの相互協力に関する会議、現地の橋梁と斜張橋のモニタリング室の視察、さらにはホーチミン市郊外にて建設が進められている、南北高速道路パッケージJ3工事の橋梁視察について報告する。

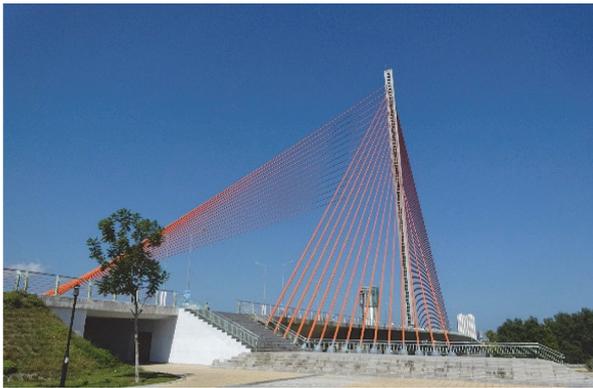
写真 - 5 チャンティリー橋全景

伝統的な帆船をイメージしてデザインされている（写真 - 5）。本橋は、橋長 731 m、幅員 34.5 m の PC 斜張橋で、主径間長は 230 m である。主塔は独立した 1 本柱構造で、主径間の背面側に 12 度傾斜している。図 - 1 に主桁断面概要図を示す。主径間部は広幅員の主桁を 1 面吊りで支持しており、トラス構造を用いた断面となっている。背面側の支間は斜材に支持されておらず、支間 50 m の連続桁で 2 主箱桁断面となっており、柱頭部では桁間横桁で接続されている。背面側の斜材は 2 方向に広がる形で橋台部に定着されており、主塔側での定着は、主径間側の斜材 1 本に対して背面側の斜材 2 本が交差定着する構造となっている。

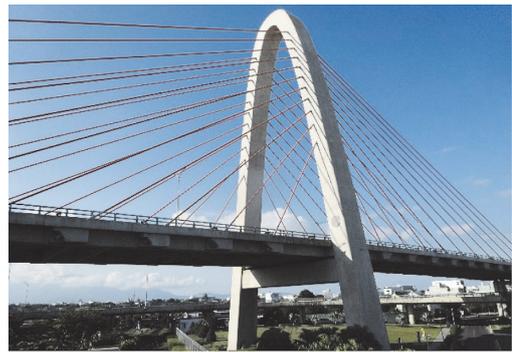
写真 - 6 フェ交差点橋全景

本橋は、ダナン国際空港の北側に位置し、国道 1 号線と南北統一鉄道が交差するフェ交差点における交通事故の削減や渋滞の緩和のために建設された大規模な 3 層構造の立体交差橋である（写真 - 6）。地表面の 1 層目は南北統一鉄道と 2 車線の道路、2 層目は 4 車線の環状道路、3 層目が PC 斜張橋となっており、橋長 180 m の主橋と、橋長 381.4 m のアプローチ橋で構成されている。主径間長は 90 m × 2 径間、幅員は 19.8 m で、主桁断面は図 - 2 に示すような 2 面吊りのエッジガーダー形状となっている。

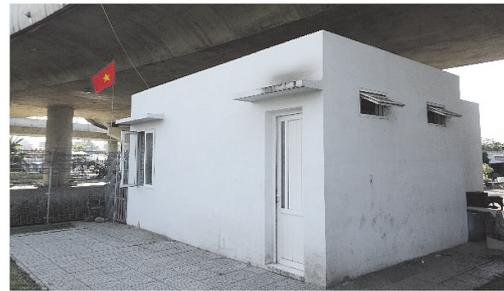
写真 - 7 橋梁下に設置されたモニタリング室

本橋では、気温、部材と斜材の温度、斜材の張力と振動、主桁と横桁および主塔のひずみを計測しており、橋梁下に設置されたモニタリング室（写真 - 7）で計測データは収集、管理されている。

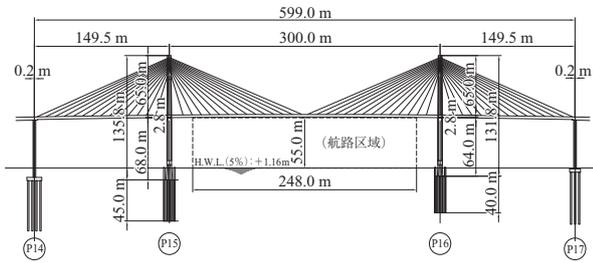
図 - 3 主橋側面図

主橋は、最大支間長 300 m、主塔高さ 140 m の 3 径間 PC 斜張橋である。図 - 3 に主橋の側面図、図 - 4 に主桁断面図を示す。幅員は 30.1 m、桁高は 2.8 m で、移動作業車による張出し架設で施工される。上流には国際港があり、

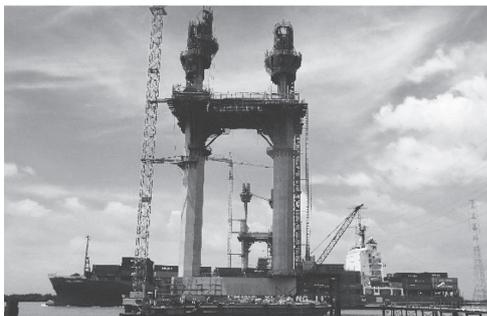
写真 - 8 主塔の施工状況

大型のコンテナ船が頻繁に航行する河川内で、高さが135 mを超える主塔を施工する難工事である。視察時は、柱頭部の施工が完了し、クライミングフォームによる主塔の施工が進められていた（写真 - 8）。柱頭部上からは、同じく日本のODAにて施工が行われているJ1工区とJ2工区を遠景に見ることができた（写真 - 9）。

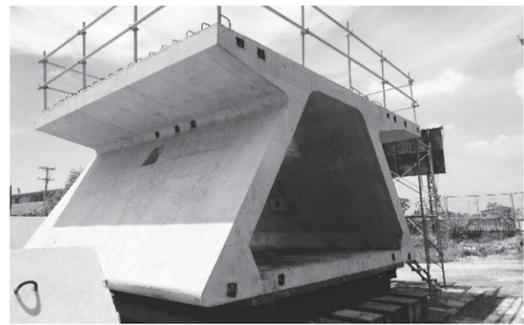
写真 - 10 実物大の試験施工供試体

本橋の主桁の断面形状は、通常とは上下逆の台形になっているためウェブ外面に気泡が生じやすい。そのため、コンクリート配合には特に配慮されており、試験練りを9回実施している。また、実施工の打設条件を水平距離換算した750 mのポンプ圧送試験を実施するなど、入念な試験施工を行いコンクリートの配合が決定されている。現地には、実施工を模擬して試験施工を実施した実物大の供試体（写真 - 10）が展示されており、コンクリート表面の状態は良く、品質に対する配慮が感じられた。

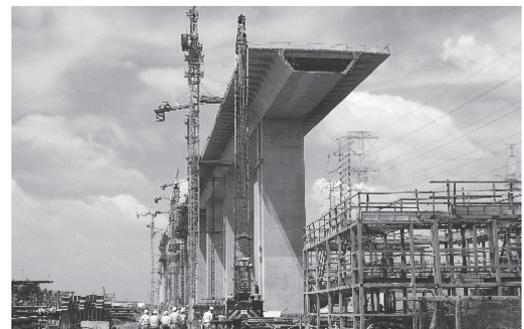
写真 - 11 アプローチ部PC箱桁橋の施工状況

アプローチ橋は852 m × 2連のPC箱桁橋（写真 - 11）と、679 mのスーパーT桁橋からなっている。PC箱桁橋は張出架設が順調に進められていた。アプローチ橋のうちスーパーT桁は、高圧線の移設工事の遅延により一時中止していたそうだが、視察時には移設が完了し施工を再開していた。
