## RCT 桁立体ラーメン橋の連続化による耐震補強検討

東洋技研コンサルタント(株)  
技術第3部  
渡 邊 信 也

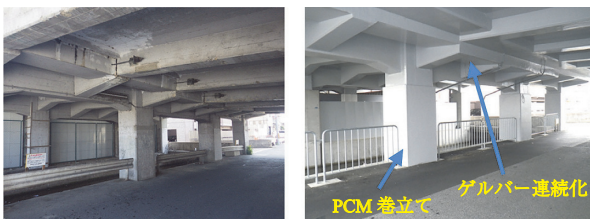
写真 - 1 施工前

写真 - 1 は P46 橋脚の施工前の状況を撮影している。

また、写真 - 2 は写真 - 1 の施工後の状況を撮影している。

また、水路・市道と交差し、側道と接続する P45、P46 は、通常の工法が採用できないため、図 - 2 に示すように、外柱は、側道の橋台との干渉を回避するために二面せん断補強を計画した。また、P45 は RC 補強としたが、P46 は交差道路の建築限界と河積阻害の影響を考慮し、巻立て厚が薄い PCM 巻立て工 ( $t = 70$  mm) を計画した。

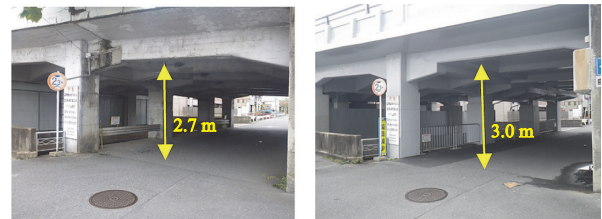
写真 - 3 施工前

写真 - 3 は P46～A2 間の施工前の状況を撮影している。また、写真 - 4 は施工後の状況を撮影している。

P46～A2 間は市道の横過部であり、現況の桁下高が 2.7 m であり、交通障害となっていたため、ゲルバーの連続化において、耐震性を確保するとともに交通障害の解消を行う必要があった。

そこで、横断測量により現地状況を把握した上で、所定の建築限界 ( $W = 4.0$  m,  $B = 3.0$  m) を確保できる構造断面を計画した。検討内容は、主桁の鉄筋量を増やして既設桁高 800 mm から 500 mm まで桁高を低くした。また、桁高の変更に伴い、A2 橋台に関しては、杓座嵩上げ工、支承受替え工、伸縮装置改良工の計画も行っている。
