## 高密度な鋼材配置の PC 部材で生じた初期欠陥の補修方法

中日本高速技術マーケティング(株)  
技術部 野島 昭二

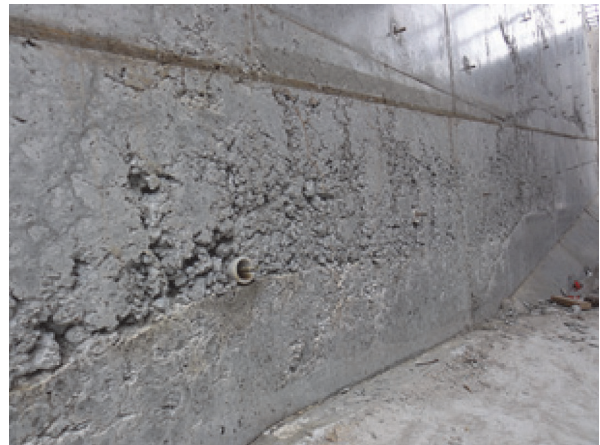
写真 - 1 発生した豆板の状況

箱桁の内型枠、およびウエブ外面の型枠を脱型したところ、主に①下床版定着突起の上部、②ウエブの打重ね部（とくに外ウエブ）、③桁内のウエブに設けた鉛直リブの表面、で初期欠陥である豆板が発生した。豆板の発生状況を写真 - 1 に示す。豆板の発生原因を次のように推定した。

- ① 浮き型枠部の締固め、ウエブ内からの締固めが不足した。
- ② 外ウエブは傾斜があるうえスターラップが 2 段配置であり、パイプレータが届きにくく、上床版鉄筋が邪魔をしてマルチパイプレータの挿入も困難なため、とくに打重ね部で締固めが不足した。
- ③ 上部に水平リブが配置されている個所であり、②に加えてさらに締固めが困難となっていた。

豆板部を部分的にテストハンマにて取り崩しながら観察して、補修が必要となる範囲を検討した。粗骨材同士は付近のモルタル、またはペーストによりある程度は強固に噛み合っているように見えるものの、空隙にはブリーディングによってもたらされたレイタンスが層となって空隙の一部を埋めるように堆積しており、これらは、耐荷性、耐久性を考慮すると確実に取り除かなければならない。そこで、健全部に影響を与えず、豆板、レイタンス層などの脆弱部を確実に除去できるウォータージェット工法（以下、WJ工法）を用いて豆板の除去を行うこととした。WJ工法は人力把持方式のハンドガンを選択し、豆板の調査結果を参考に、脆弱部が取り除かれたことを目視で確認しながら施工した。除去範囲の縁は、フェザーエッジにならないよう処理した。

当該箇所の断面修復は桁断面の一部のため、断面修復材の性能として a. 母材コンクリートと同程度の弾性係数である、b. 付着強度がすぐれている、c. 硬化後の収縮が小さい、ことが求められる。そこで、鉄筋位置より深い断面を修復する箇所は、プレミックス型セメント系無収縮グラウトコンクリートを用いた型枠注入工法で実施することとし

た。補修断面が大きいので、より収縮が小さい粗骨材入りの材料とし、充填性を考慮した施工工法を選定した。補修範囲がかぶり部分でとどまる場合は、高強度ポリマーセメントモルタルを用いた左官工法を選定した。薄い修復断面での付着効果と施工性を考慮したものである。

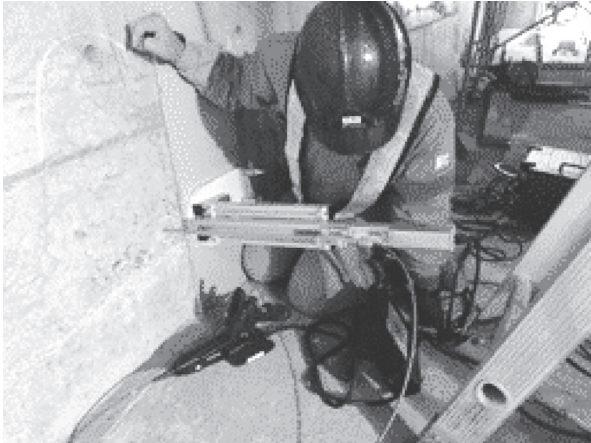
写真 - 2 CCDカメラによる内部調査

た。豆板の深さ方向の範囲を特定するために、電磁波レーダ法、および超音波トモグラフィ法を用いた非破壊検査を試みたが、ともに深さ方向の豆板の範囲を特定することができなかった。そこで、水循環式の小口径深穴穿孔機（以下、LBD）を用いた微破壊検査を試みた。LBDで削孔したφ9mmの穴に写真-2のように工業用内視鏡を挿入して孔壁の空隙状況を目視して、最大で300mm程度まで空隙が多い断面が確認された。豆板の発生状況の推定として、最外縁の鉄筋より深い位置までであるもの、かぶりの範囲でとどまるものに大別することができた。
