PC 橋における PC 鋼材の維持管理技術

近年、PC 橋の経年劣化が問題となってきている。劣化の主な原因は、グラウトの充填不足および塩害による PC 鋼材の腐食である。本稿では、PC 橋における PC 鋼材の腐食の現状、PC 鋼材の健全性評価手法、腐食により損傷した PC 鋼材の防食・補修技術の現状、防食 PC 鋼材とシースの現状について述べたものである。

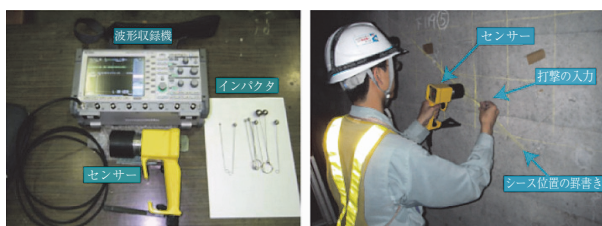
インパクトエコー法は入力した弾性波をコニカル型広帯域変位振動子により受信し、受信波の周波数解析結果からシース内部の欠陥評価等を行う。

図 - 3 インパクトエコー法
(株)国際建設技術研究所 HP より)

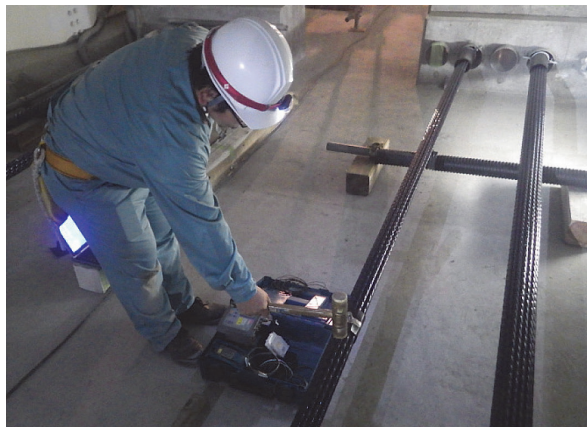
また外ケーブルの場合、自由長部にセンサーや測定機器を直接セットできるため、高次振動法やEM (Elasto-Magnetic) センサーなどを使用してケーブル張力を測定することが可能である。前者はケーブル長とケーブル単位質量が既知であれば、複数の高次固有振動数とモード次数の関係を用いることにより、ケーブル張力と曲げ剛性を同時に求めることができる。後者は2種類のコイル（1次コイル、2次コイル）と温度素子および鋼製保護カバーで構成され、これらをシースに取付けることでPC鋼材の張力を測定することができる。いずれも比較的簡易に、かつ高精度で測定することができる。

写真 - 3 高次振動法による張力測定

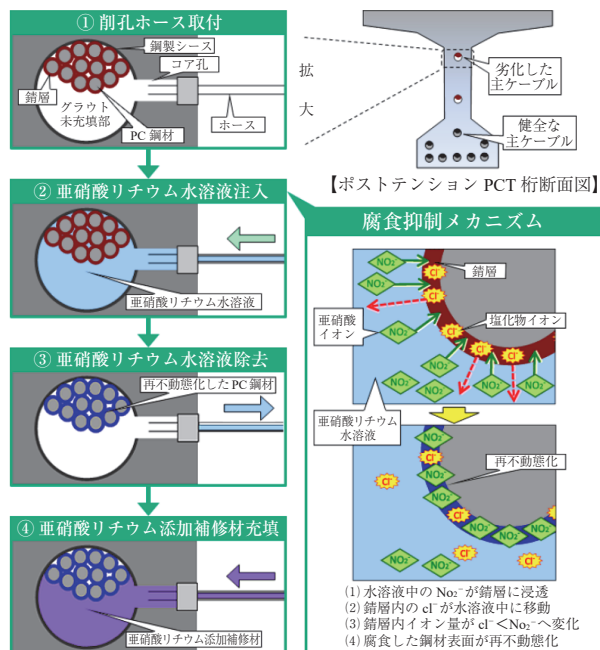
している場合には、グラウト再注入工法では十分な補修効果が得られない場合がある。そのような場合でも、亜硝酸リチウム水溶液注入と亜硝酸リチウム添加補修材充填を行うことにより、再不動態化と腐食抑制が可能なりパッシブ工法が実用化されている。

図 - 6 リパッシブ工法

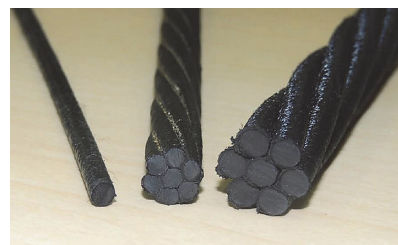
ノンメタルの防食緊張材としては、連続繊維補強材がある。連続繊維補強材には写真-4に示すような炭素繊維やアラミド繊維などの連続繊維にエポキシ樹脂やビニルエステル樹脂などの繊維結合材を含浸させ硬化させて成形した複合材料などがある。これら連続繊維補強材は鋼材と比較して軽量、高耐食、高強度、低磁性という特長を有し、実用化が図られつつある。

写真 - 4 連続繊維補強材
