# PC 鋼材の腐食と部材の性能

田中 泰司\*

高度成長期に建設されたコンクリート構造物の老朽化が進んでいるなかで、一部のプレストレストコンクリート（PC）構造物にも PC 鋼材の腐食を伴う劣化が生じている。鋼材の腐食が生じた構造物を維持管理していくためには、PC 鋼材の腐食が構造物にどのような影響を与えるのかを把握しておく必要がある。そこで本解説では、まず、腐食した PC 鋼材自体の力学特性は鋼材の径によって大きく異なること、軟鋼と比較して伸びの低下が顕著であることを示した。次に、塩害環境で供用されていた実橋梁桁の載荷試験結果と有限要素（FEM）解析との比較から、PC 鋼材の腐食を考慮した力学モデルを用いれば、解析により PC 桁の構造挙動が評価可能であることを示した。最後に、PC 鋼材の腐食状況とグラウトの充填状況を把握する方法を確立することが、性能評価の課題であることを指摘した。

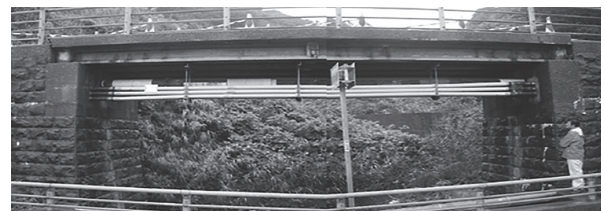
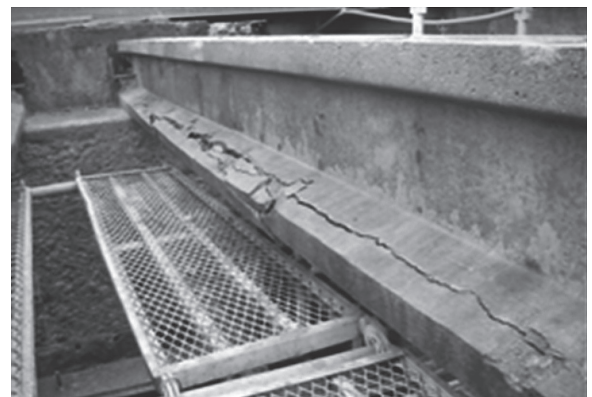
(a) 側面の劣化状況 (海側から観察)

(b) 山側の桁 (D 桁) の支承付近

図 - 4 鱗崎橋の劣化状況 (2010 年当時)

図 - 4 は、筆者らが載荷試験を行ったプレテンション桁の劣化状況を示したものである<sup>7)</sup>。対象とした橋梁(鱗崎橋)は、載荷試験時点で竣工から約 35 年が経過していた。日本海沿いで供用されていたために、下フランジに塩害腐食によるひび割れが発生していた(図 - 4 (b))。載荷試験後に解体調査を行ったところ、PC 鋼材が腐食しきっていたり、破断したりしている箇所が多数確認された。PC 鋼材の腐食は、位置によって大きく変化し、数十 cm 離れただけで腐食量が異なるような分布となった。その結果、有効鋼材量の減少率は 2 ~ 90 % と断面によって大きくばらついていた。図 - 5 は、下フランジの切断面写真の一例である。黒丸は切断面から 50 cm 長さの区間で腐食による
