# PC グラウト再注入工法

## — PC 鋼線の腐食・破断特性とその補修方法 —

森川 英典\*<sup>1</sup>・美濃 智広\*<sup>2</sup>・鴨谷 知繁\*<sup>3</sup>

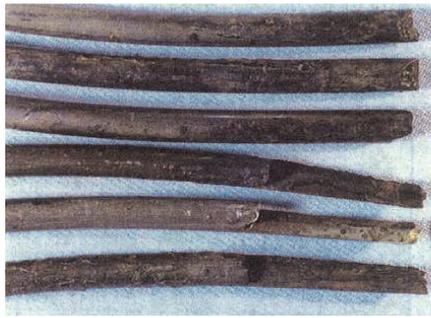
れているが、写真 - 1 に示すように層状パーライト組織を有する PC 鋼線の破断面はすべて軸方向に滑るような特徴を有しており、写真 - 2 に示したマルテンサイト組織を有する横締め PC 鋼棒の破断面とは明らかに異なっている。

写真 - 1 PC 鋼線の破断事例 1)

そこで、著者ら<sup>4~9)</sup> は、PC 鋼線の遅れ破壊試験として、活性溶解型応力腐食割れ試験と水素脆化割れ試験の 2 種類を実施した。その結果、写真 - 3 に示すように、活性溶解型応力腐食割れによる破断面は写真 - 1 に示す実橋梁における PC 鋼線の破断面と同様に、軸方向に滑るような破断面であるのに対して、水素脆化割れによる破断面は、写真 - 4 に示すように、それらとはまったく異なる特徴を有している。また図 - 1 に示すように、活性溶解型応力腐食割れ試験における破断時間は腐食量（局部腐食の深さ）が約 1 mm を超えると非常に短くなる。局部腐食の大きさが破断の感受性に関与していることが分かる。以上のことから、塩化物イオン（以下、Cl<sup>-</sup>）が介在して PC 鋼線の腐食が生じた場合、質量減少率がそれほど小さくなくても、局部腐食の程度が大きくなった場合には、破断の可

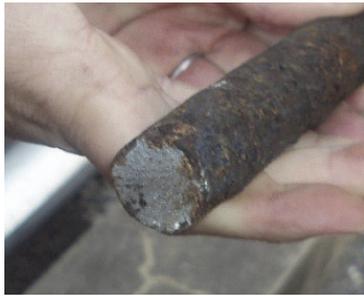
写真 - 2 横締め PC 鋼棒の破断事例 (筆者撮影)

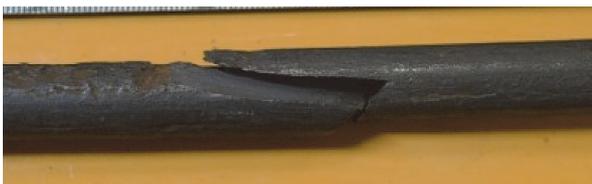
写真 - 3 PC 鋼線の活性溶解型応力腐食割れ試験結果 7)

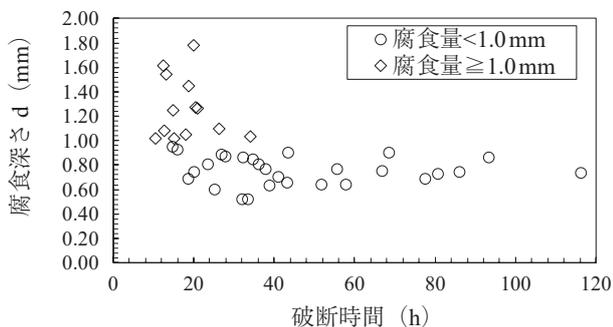
図 - 1 腐食量と破断時間との関係 7)

能性が大きくなるものといえ、早い段階での腐食抑制補修がきわめて重要である。

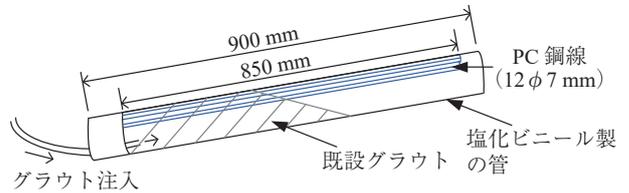
また著者ら<sup>10)</sup>は、図 - 2 に示すようなグラウト充填不足を模擬した 12φ7mm ケーブル供試体を用いた塩水供給による促進腐食試験を行った結果、図 - 3 に示すように、

図 - 2 鋼線束の促進腐食試験供試体 5)

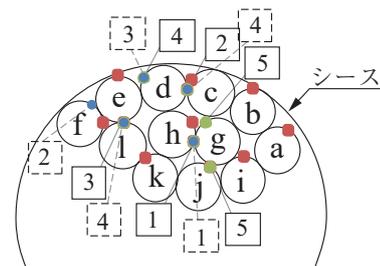
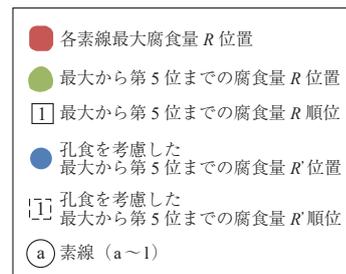
鋼線と鋼線の隙間や鋼線とシースの隙間において大きな腐食が発生することを確認した。つまり、PC 鋼線の破断を防止する腐食抑制対策については、このような狭隘な隙間における腐食に対して講じる必要があり、補修の難易度は非常に高いといえる。

図 - 3 鋼線束における腐食発生状況 10)

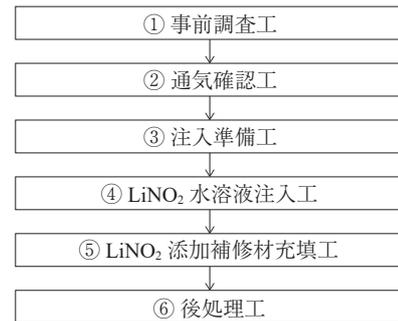
本工法のフローを示す。前処理としてシース内に 40%

LiNO<sub>2</sub> 水溶液を注入することが最大の特徴である。この過程で、水溶液中の亜硝酸イオン (以下、NO<sub>2</sub><sup>-</sup>) が PC 鋼線束表面の錆層内部に浸入すると同時に、同錆層内部の Cl<sup>-</sup> が水溶液中へと溶出することにより亜硝酸イオン (以下、NO<sub>2</sub><sup>-</sup>) による腐食抑制効果が発揮される。同水溶液を除去したのち、本工法専用開発された、① 小間隙充填性<sup>23, 24)</sup>、② 長時間可使用性<sup>23, 24)</sup>、③ 静水中の不分離性<sup>23, 24)</sup>、④ 高い防凍性能<sup>25)</sup>を有する専用の LiNO<sub>2</sub> 添加補修材をシース内部の隅々まで充填することで、定着部背面などからの劣化因子の侵入を防止するとともに、NO<sub>2</sub><sup>-</sup>の錆層内部から補修材への逆拡散を抑制し、耐久性を確保する。

図 - 4 本工法のフロー

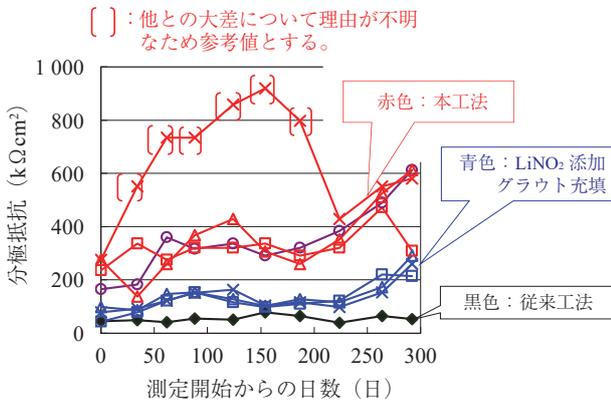
本工法の腐食抑制効果に関する基礎試験として、塩水噴霧により促進腐食させた鋼材と新設構造物で使用される汎用グラウト材を用い、従来工法、LiNO<sub>2</sub> 添加グラウト充填、および本工法による補修を模擬し、補修部の分極抵抗<sup>26~29)</sup>および既設グラウト部と補修部との間に生じるマクロセル腐食電流量<sup>28, 29)</sup>について検討した。その結果、図 - 5 に一例として補修部の分極抵抗を示すように本工法の腐食抑制効果ももっとも優れ、一方、LiNO<sub>2</sub> 添加グラウト充填および従来工法では十分な腐食抑制効果は期待できず、とくに、LiNO<sub>2</sub> 添加グラウト充填は従来工法と比較して必ずしも良好な結果が得られない<sup>26, 27)</sup>ことが明らかとなった。また、LiNO<sub>2</sub> 水溶液の注入により、錆層内の [Cl<sup>-</sup>]/[NO<sub>2</sub><sup>-</sup>] < 1.25 となることで、NO<sub>2</sub><sup>-</sup>の防錆効果が発揮される<sup>27, 29)</sup>ことが本工法の腐食抑制メカニズムであることを確認した。

図 - 5 補修部の分極抵抗

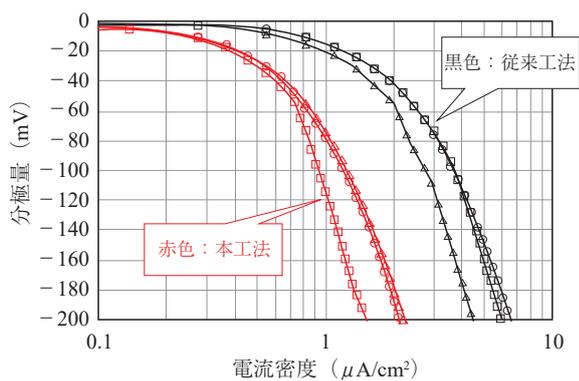
次に、本工法のマクロセル腐食抑制メカニズムについて検討を行った。マクロセル腐食電流量は、一般に相対的に貴な電位を示す補修部鋼材のカソード分極特性およびグラウト材の体積抵抗率に影響を受けることが知られている。そこで塩水噴霧により腐食された PC 鋼線に対し、本工法専用材料による補修を行い、補修部鋼材のカソード分極特性について検討<sup>30)</sup>を行った。図 - 6 に示すように LiNO<sub>2</sub> 水溶液の注入が補修部のカソード分極特性を大幅に向上させるため、本工法ではマクロセル腐食が抑制されることを確認した。また本工法の補修材は、新設構造物に使用される汎用グラウトと比較して体積比抵抗率が高い<sup>15)</sup>こともマクロセル腐食の抑制に効果的な要因となっている。

図 - 6 カソード分極曲線

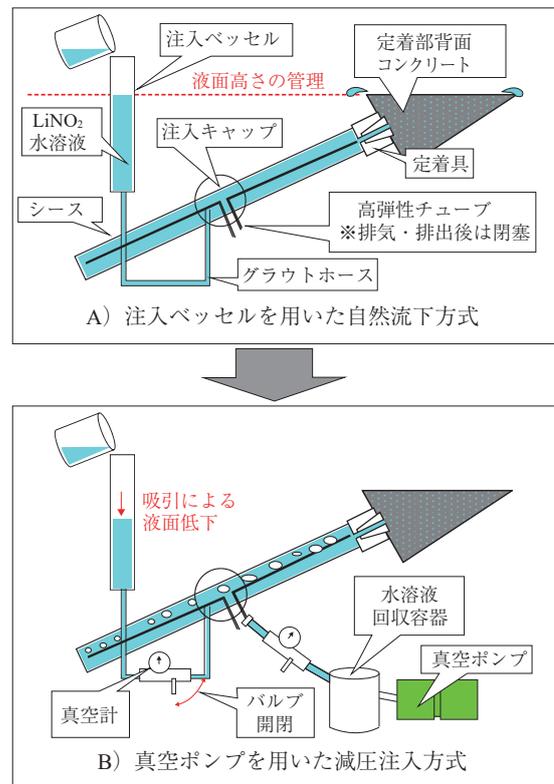
実橋のPCケーブル曲上げ部～定着間を模擬した実物大試験体を用い、① LiNO<sub>2</sub>水溶液の注入方法については、PC鋼線東内部やグラウト充填不足部端部まで確実に水溶液を供給できること、② LiNO<sub>2</sub>添加補修材の充填方法については、グラウト充填不足部端部までの充填および充填確認が可能であること、③ 上記2点が現場作業において容易かつ確実に実施可能であることを要求性能として施工方法の開発<sup>32~35)</sup>を行った。図-7に示すようにLiNO<sub>2</sub>水溶液の注入は、注入ベッセルを用いた自然流下方式と真空ポンプを用いた減圧注入方式の併用とした。自然流下方式は低圧注入やシース内水溶液高さの把握が容易なのが特徴であり、ひび割れや定着部背面から路面への水溶液の漏出低減に効果的な方法である。また、減圧注入方式は真空ポンプによりシース内部を減圧しながら水溶液を注入することで真空脱泡作用が生じ、自然流下方式では水溶液を供給できないPC鋼線東内部まで水溶液を供給できるとともに、急激に大気圧に戻すと同時に勢い良くシース内部に注

入されることで、水溶液に乱流が生じ、エア溜まりが生じやすいグラウト充填不足部上端まで水溶液を供給可能であり、またシース内のグラウト片や浮錆などをシース外へ除去できる<sup>24)</sup>効果も確認されている。

図 - 7 LiNO<sub>2</sub>水溶液の注入方法

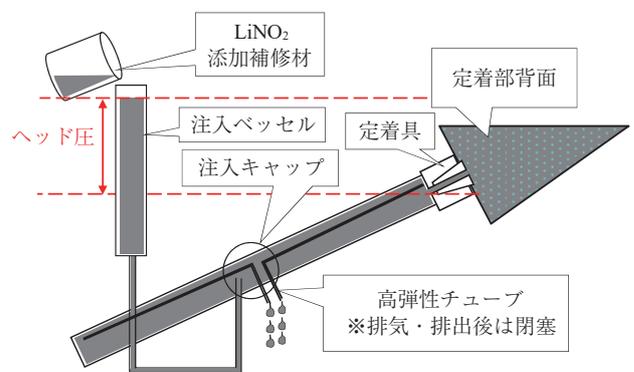
図-8に示すように補修材の充填は内径2mmの高弾性チューブと注入ベッセル用いた自然流下方式とした。本方式は、①容易に低速充填が可能となり、鋼線間などの小間隙の充填性が向上する、②高弾性チューブを定着部近傍まで挿入することにより、グラウト充填不足部端部近傍まで確実に充填でき、同チューブからの排出により充填確認が可能である、③シース内に継続的なヘッド圧が付与され、定着部背面の通気性に依じて充填性が向上する、などの特徴がある。

図 - 8 LiNO<sub>2</sub> 添加補修材の充填方法

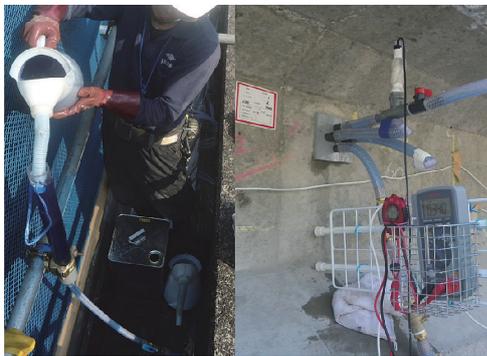
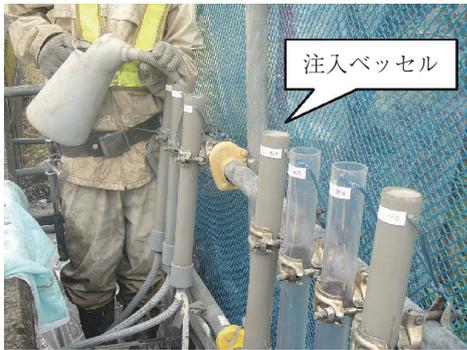
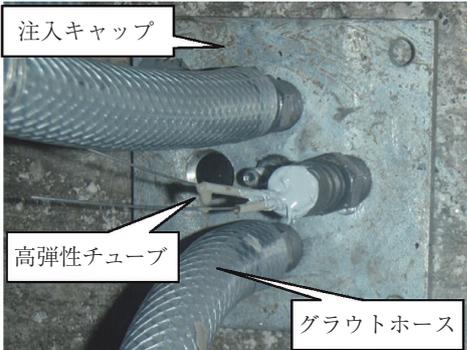
(上：亜硝酸リチウム水溶液の注入状況)

(下：亜硝酸リチウム添加補修材の充填・充填確認状況)

図 - 9 施工状況

本工法は、平成 30 年 3 月現在 62 件のグラウト再注入工事で採用<sup>たとえば 24, 25)</sup>されており、図 - 9 に示す施工状況のように、開発した施工方法により良好な現場施工が実施されている。また、その内 7 橋では図 - 10 に示すように注入孔の PC 鋼材近傍にモニタリングセンサを設置し、電気化学的測定により補修後の耐久性モニタリング<sup>36)</sup>を実施している。本工法の初施工となった東北地方の PCT 桁橋の例を示す。図 - 11 に示すケーブルに対し本工法施工後に測定した自然電位を図 - 12 に示す。自然電位が補修直後から 5 年間、ASTM 基準で「90% 以上の確率で腐食なし」を示す値で推移しており、本工法の実構造物における補修効果は、良好な状態で確保されている。

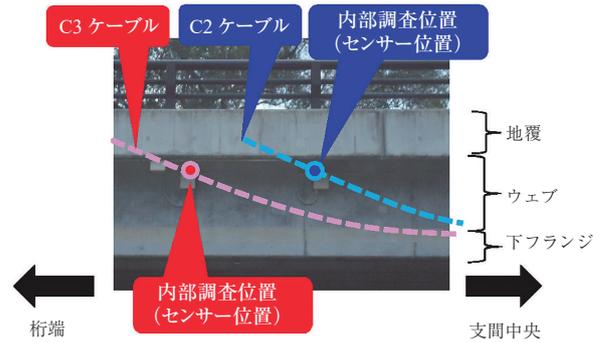
図 - 10 モニタリングセンサー設置位置

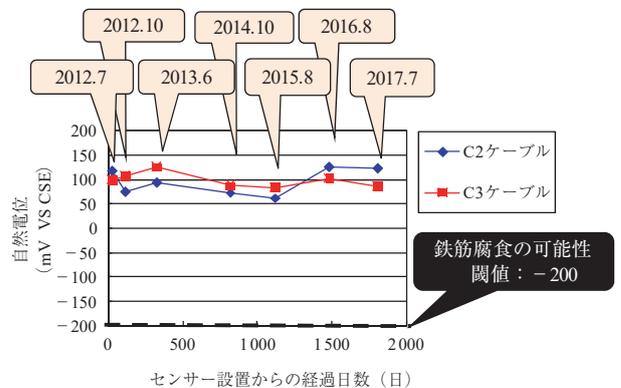
図 - 12 モニタリング結果
