# SIBIE 法を用いた既設 PC 橋のグラウト充填調査

コンクリート構造物における非破壊調査手法の一つであるインパクトエコー法により得られる周波数スペクトルを用い、調査断面において弾性波の反射の影響を画像化し、欠陥部（空洞・ひび割れ・浮きなど）を評価する手法として SIBIE（Stack Imaging of spectral amplitudes Based on Impact Echo）法の研究が数多くなされてきた。また、筆者らはプレストレストコンクリート（以下、PC という）橋における PC グラウトの充填調査に SIBIE 法を応用するべく、実用化に向けた精度向上の研究を進めてきた。本報告では、SIBIE 法の原理、調査方法について概要を示すとともに、既設 PC 橋のグラウト充填調査を目的とした SIBIE 法の適用事例を紹介する。

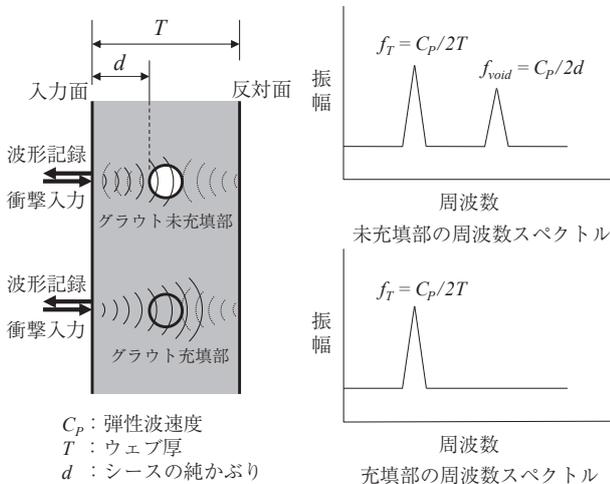
図 - 1 インパクトエコー法による欠陥検出の原理

インパクトエコー法による欠陥検出の原理を図 - 1 に示す。インパクトエコー法では、弾性的な衝撃力により入力された弾性波をセンサで検出記録し、FFT 処理により周波数スペクトルを求める。得られた周波数スペクトル上には図 - 1 に示すように衝撃を入力する部材面（以下、入力面という）の裏側にあたる部材面（以下、反対面という）の反射による共振周波数  $f_r$ 、内部欠陥反射による共振周波数  $f_{void}$  の 2 つのスペクトルピークが出現する。調査対象中を伝わる弾性波の伝播速度を  $C_p$ 、供試体の板厚を  $T$ 、内部欠陥までの距離を  $d$  とすると、出現するピーク周波数は式 (1)、式 (2) のように表される。

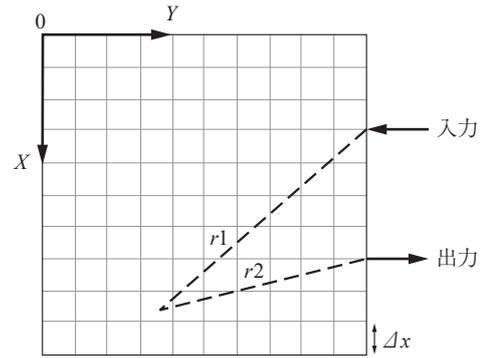
図 - 2 SIBIE 解析イメージングモデル

周波数スペクトルのピーク周波数は、理論的には入力された弾性波が不連続面で反射することにより生じる。そこで、図 - 2 に示すように解析対象の断面を正方形要素に分割しモデル化する。次に分割された各要素の中心からの弾性波の反射による共振周波数を求める。その際、弾性波は入力点から要素中心そして出力点といった伝播経路を通る。その最短伝播経路を  $R$  とすると式 (3) のように表される。

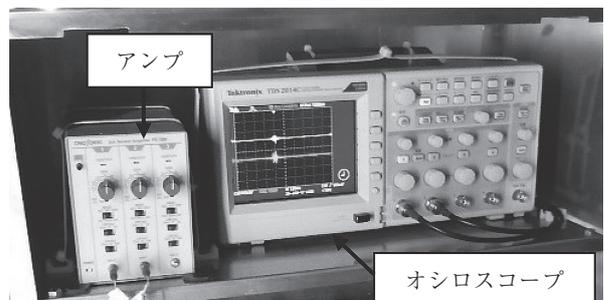
写真 - 1 波形記録装置, アンプ

調査に使用した機器の必要性能を表 - 1 に示す。本調査では、オシロスコープに TDS2014C (テクトロにクス社製: 327(W)×158(H)×125(D) mm)、加速度計に NP-3211 (小野測器(株)製)、アンプに PS-1 300 (小野測器(株)製: 92(W)×121(H)×194(D) mm) を使用した。

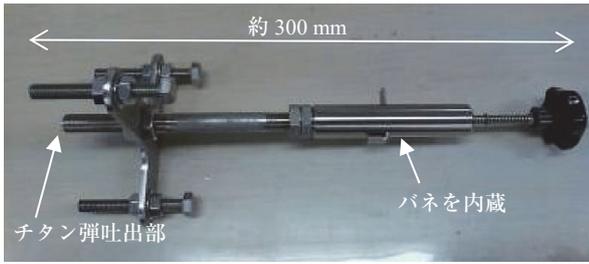
写真 - 2 バネ式の衝撃入力装置

衝撃入力装置は、研究当初、圧縮空気によりアルミ弾(飛翔体)を打出す方式としていたが、現場装置の小型化、およびの幅広い周波数帯域と大きい振幅の衝撃入力を可能とするため、現在ではバネ式でチタン弾を打出す方式に改良している<sup>7)</sup>。

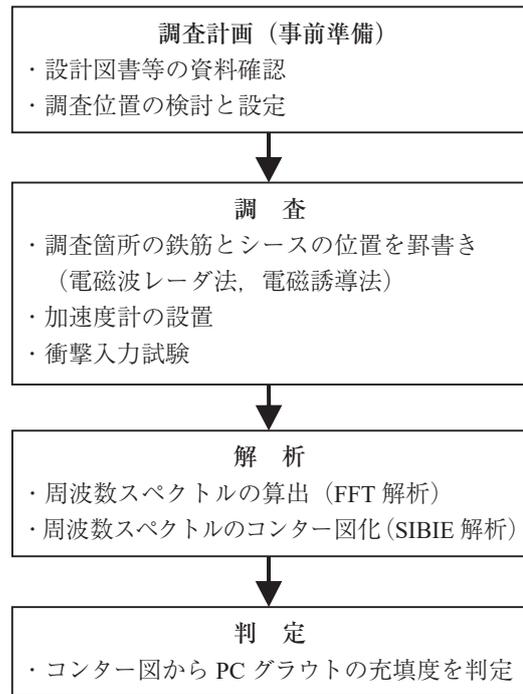
図 - 3 調査フロー

調査フローを図 - 3 に示す。

#### (1) 調査計画 (事前検討)

調査対象となる構造物の設計図書等の資料を収集し、調査位置を検討する。グラウト充填調査の場合、充填不足の生じやすい部位（シースの曲げ下げ部、排出側の定着具付近など）に着目する。また、鉄筋は弾性波の電波に影響を及ぼすため、精度向上のために可能なかぎり鉄筋から離れた位置を調査候補位置として選定する。

#### (2) 調 査

電磁波レーダ法または電磁誘導法により、鉄筋位置とシーソ位置を探査し、調査箇所周辺の罫書きを行う。次に、シーソ上に衝撃入力点を設定し、衝撃入力点を中心にしてシーソと直角方向に2箇所（衝撃入力点から50mmの位置）に加速度計を設置し、波形記録装置に接続する。

調査は、衝撃入力装置を用いて、コンクリート表面に衝撃を加えて弾性波を入力し、内部からの反射波を加速度計により計測する。1調査点あたり、5回の計測を行う。

#### (3) 解 析

調査において記録した反射波の波形をコンピュータで高速フーリエ変換処理（FFT解析）することで、反射波の周波数スペクトルを求める。波形記録のサンプリングタイムは4μsとし、サンプリング数を2048とする。

弾性波速度 $C_p$ は、対象となるコンクリートによって変動するが、本稿で報告する既設橋では設計基準強度を参考に4500m/sとして算出した。また、コンター図の要素長 $\Delta x \approx 10\text{mm}$ として解析した。

#### (4) 判 定

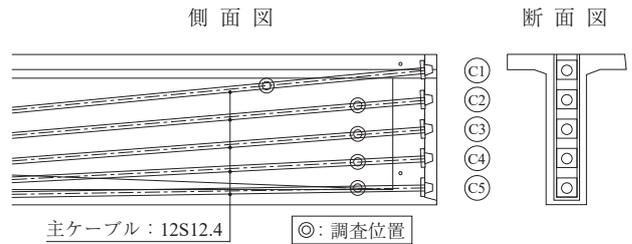
図-6 PC グラウト充填調査の概略位置図

調査位置は、ブリーディングによる空隙が生じやすい桁端部付近とした。既存の資料より、主ケーブルの鋼材種別は12S12.4で、A1-P1径間は各桁とも4本（端部定着ケーブル4本）、P1-P2径間、P2-A2径間は各桁とも5本（端部定着ケーブル5本）の配置であった。シース径は不明であったが、建設された年代から直径65mm（鋼製）と想定した。PCグラウト調査の概略位置図を図-6に示す。

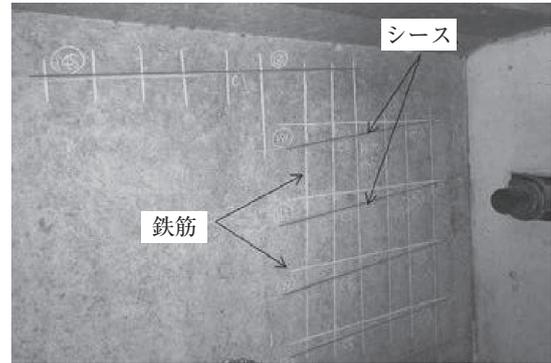
写真-3 鋼材探査による罫書き

調査点の詳細位置を決定するため、鋼材探査により鉄筋、シースの位置を罫書きした（写真-3）。また、鉄筋配置による波形の影響をできるだけ小さくするために、鉄筋間のシース直上を調査位置に選定した。衝撃入力試験の状況を写真-4に示す。

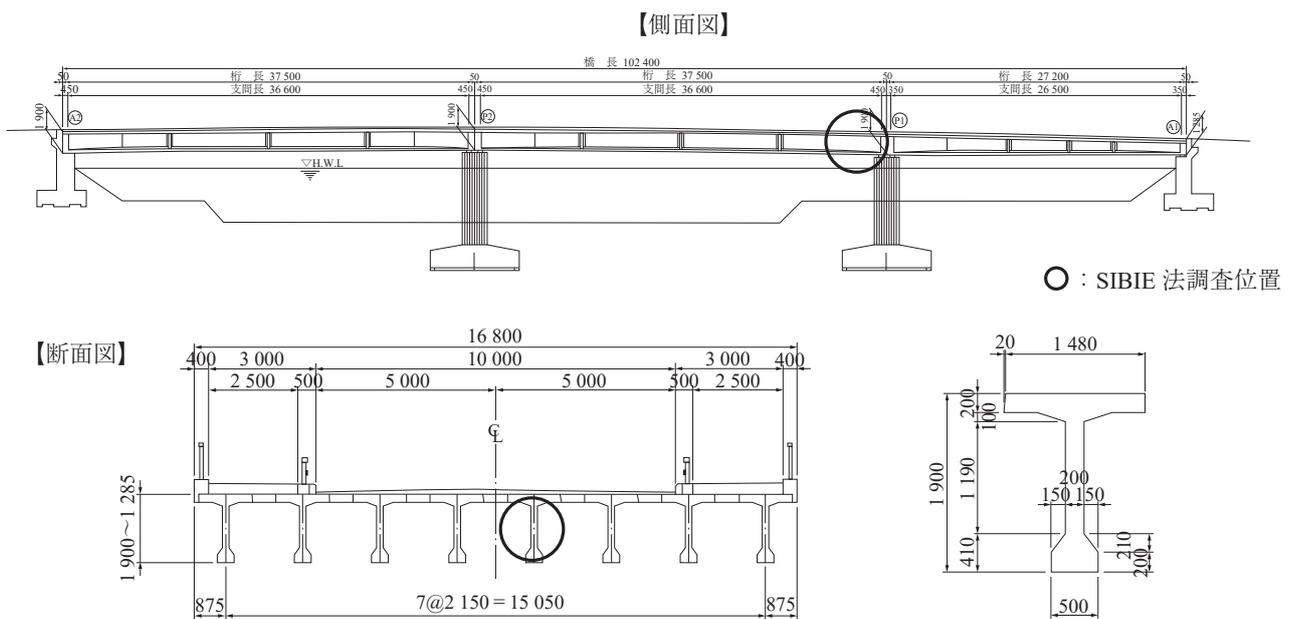
図-5 A橋の概略構造図

本橋は、1991年に架設された3径間PC単純ポストテンションT桁橋（橋長26.5m+36.6m+36.6m=102.4m、幅員16.8m）である。PC橋の耐久性能の低下を防止するためにはPC鋼材の健全性を保つことが不可欠であり、グラウト未充填箇所の特定制と当該部へのグラウト再注入を実施することを目的として、非破壊による調査が採用された。建設後、約25年での調査であった。

調査では、主桁主ケーブルならびに床版と横桁の横締めケーブルを対象として、インパクトエコー法による調査が基本として実施され、加えて一部の主ケーブルに対してSIBIE法によるグラウト充填調査が実施された<sup>9)</sup>。概略構造図を図-5に示す。

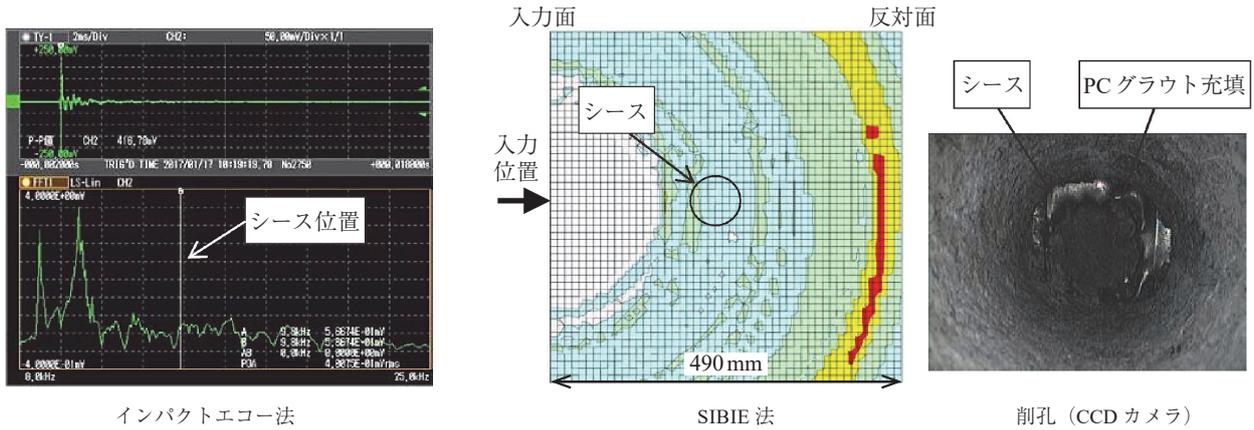
図 - 7 調査結果 (G5 桁 C3 ケーブル)

充填と判定した箇所 (P1 - P2 径間 G5 桁 C3 ケーブル) の結果を図 - 7 に示す。インパクトエコー法の結果では、図中に示す白線 (シース位置) でスペクトルピークの出現が確認されなかったことから PC グラウトは充填されていると判定された。

SIBIE 法の調査結果において、弾性波の入力位置は図の左側である。入力面からみてシースの前面で反射が見られず、反対面に色の強い領域が現れていることから、シース内の PC グラウトは充填されていると判定した。また、微破壊による削孔調査において目視によりシース内のグラウト充填を確認できた。

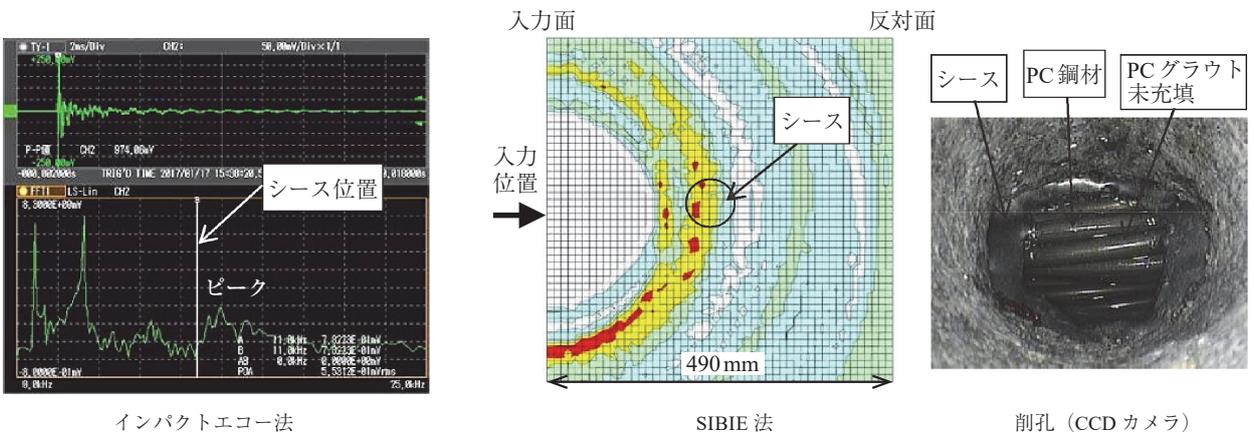
図 - 8 調査結果 (G5 桁 C4 ケーブル)

未充填と判定した箇所 (P1 - P2 径間 G5 桁 C4 ケーブル) の結果を図 - 8 に示す。インパクトエコー法の結果では、図中に示す白線近傍 (シース位置) でスペクトルピークの出現が確認されたことから、PC グラウトは未充填の可能性ありと判定された。SIBIE 法の調査結果では、入力面からみてシースの前面で色の濃い領域が現れ、反対面に反射がみられないことから、シース内の PC グラウトは未充填であると判定した。また、削孔調査において、目視により PC グラウトが未充填であることを確認した。

未充填と判定した箇所 (P1 - P2 径間 G5 桁 C4 ケーブル) については、PC グラウトの再注入を行い、グラウトが硬化した後に、再度、SIBIE 法による充填調査を行った。

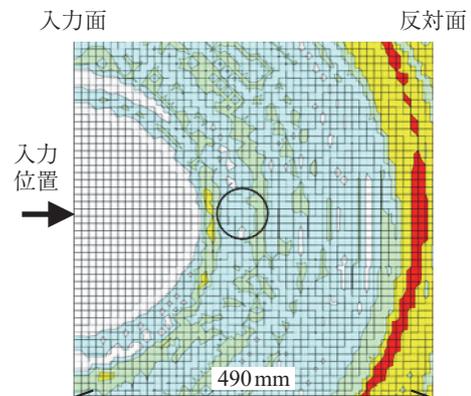
図 - 9 グラウト再注入後の充填調査結果 (G5 桁 C4 ケーブル)

グラウト再注入後における充填調査結果を図 - 9 に示す。シースの前面に反射が見られず、反対面に色の強い領域が現れており、再注入した PC グラウトが充填されていることを確認した。

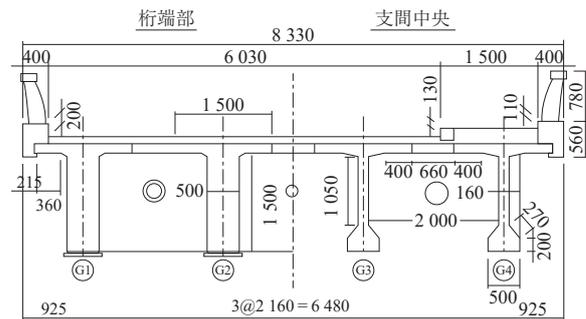
図 - 10 B橋の断面図

本橋は1973年に架橋されたポストテンション方式単純T桁橋（橋長32.26m，幅員8.33m）である。全景写真を写真 - 5，断面図を図 - 10 に示す。

過年度定期点検（建設後，約44年）において，主桁下面に橋軸方向のひび割れや遊離石灰，浮きなどが確認されたため，グラウト充填調査が実施された。主ケーブルは12φ7mmである。

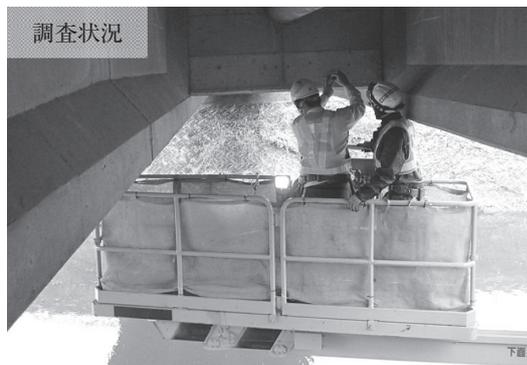
写真 - 6 調査状況

調査は，変状が多く確認されたG2桁を主として実施された。1次調査はG2桁のA2側を，2次調査はG2桁のA1側を調査した。また，2次調査では端部横桁と中間横桁の横締めケーブル（12φ5mm）のグラウト充填状況の調査（SIBIE法）も合わせて実施した。調査状況を写真 - 6，衝撃入力状況を写真 - 7 に示す。

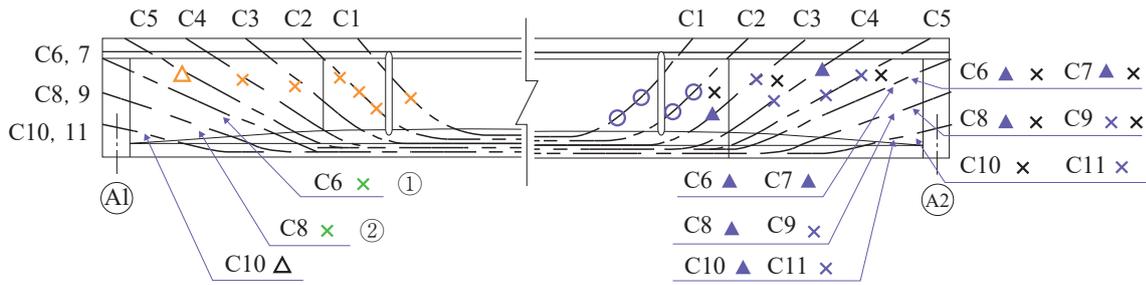
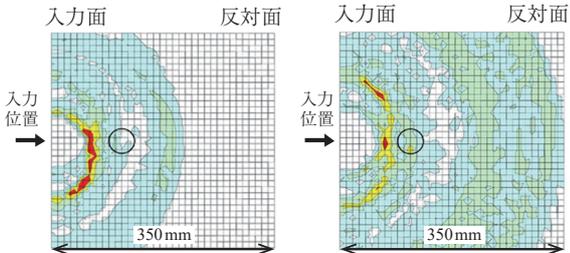
図 - 11 G2 桁の調査結果

G2桁の調査結果を図 - 11 に示す。G2桁のA2側のケーブルに対してインパクトエコー法を実施した結果，C1，C2ケーブルを除く，C3～C11ケーブルで未充填または充填不良の可能性ありと判定された。また，未充填または充填不良と判定された箇所の削孔調査の結果，未充填であることが確認された。

C1～C5ケーブルをX線調査した結果，C1～C4ケーブルで未充填，C5ケーブルで充填不良の可能性ありと判定

された。C6，C8ケーブルに対してSIBIE法を実施した結果，コンター図に示すようにシース位置の前面に反射の強い領域が現れたことからいずれも未充填と判定した。

G2桁の結果を総合すると，シースの曲げ上げ部から定着部にかけて「未充填」または「充填不良の可能性あり」と判定される部分が多く存在していた。また，SIBIE法の調査位置においても，他の調査手法と同様の傾向を示す結果を得た。

① A1 側 C6 ケーブル  
《判定：× 未充填》

② A1 側 C8 ケーブル  
《判定：× 未充填》

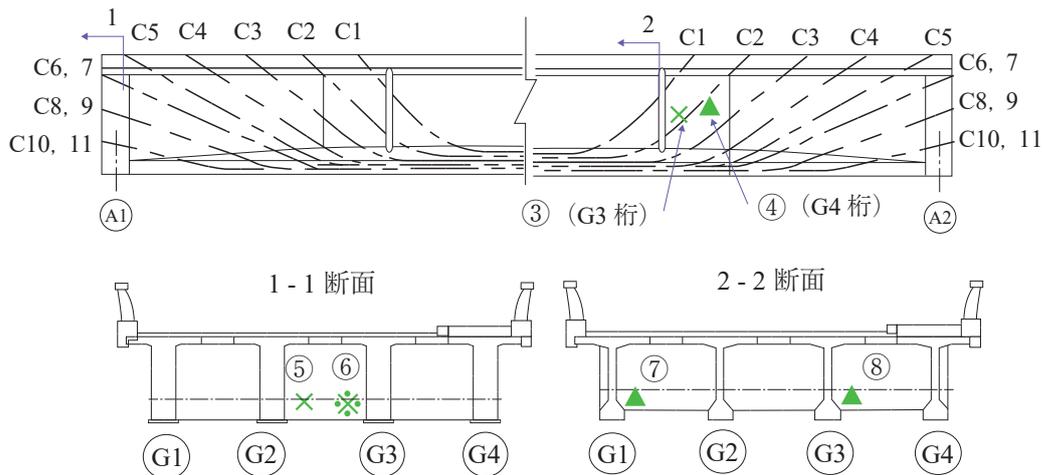
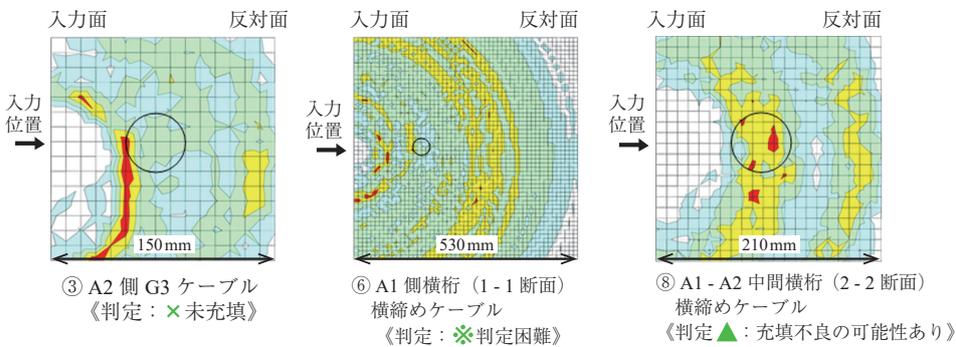
図 - 12 その他の部位の調査結果 (SIBIE 法)

その他の部位（G3・G4桁主ケーブル，A1横桁横締め，中間横桁横締め）においてSIBIE法を実施した結果を図 - 12 に示す。また，一部の結果についてコンター図を示す。

G3桁C2ケーブルは「未充填」，G4桁C2ケーブルは「充填不良の可能性あり」との結果を得た。

A1端部横桁の横締めケーブルについては，⑤の部位で未充填と判定した。また，⑥の部位ではコンター図に見られるように，シース位置での反射波が確認されず，かつ反射波の強い部位がシースよりも浅い部位と深い部位で複数個所に点在したため「判定困難」と判定した。

A1 - A2中間横桁の横締めケーブルについては，⑧のコンター図に見られるように，反射波の強い部分がシース位置付近に現れているものの，シースの入力面側ではなかったため「充填不良の可能性あり」と判定した。

③ A2 側 G3 ケーブル  
《判定：× 未充填》

⑥ A1 側横桁 (1-1 断面)  
横締めケーブル  
《判定：※判定困難》

⑧ A1 - A2 中間横桁 (2-2 断面)  
横締めケーブル  
《判定：▲：充填不良の可能性あり》
