# 2018年制定コンクリート標準示方書〔維持管理編〕 におけるPC構造物の維持管理

長田 光司\*1・二井谷 教治\*2・小林 孝一\*3

土木学会コンクリート標準示方書〔維持管理編〕が5年ぶりに改訂され、2018年制定版が発刊された。2013年版で初めて設けられたプレストレストコンクリートの維持管理に関する章についても、最新の技術を取り入れたうえで読者に使いやすいものとなるよう、内容のさらなる充実が図られたのみならず、〔付属資料〕内にはプレストレストコンクリートの維持管理事例を示す編も新設された。本稿では〔維持管理編〕の改訂について概説したうえで、とくにプレストレストコンクリートに関する部分について紹介する。

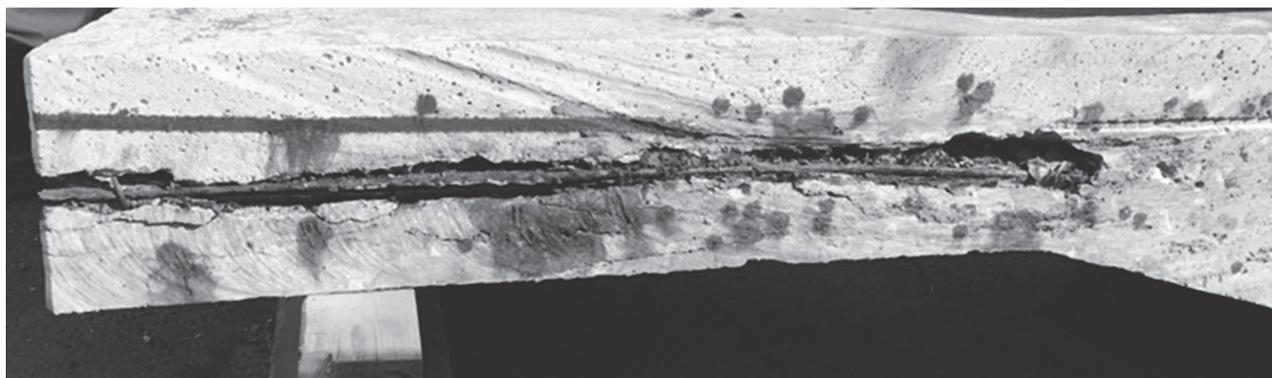
写真-1 撤去したPC I桁橋床版の断面状況の例

写真-1に撤去されたPC I桁橋の床版部分の断面の例を示す。この写真のように外観からPC鋼材の腐食状況の把握ができない場合、外観グレードにより構造物を診断す

ることが困難となる。2013年版では、グラウト充填不足は劣化因子を遮蔽する性能を低下させる原因として位置付けられてきたが、今回の改訂ではこれに加えて、外観変状の程度を根拠に構造物の状況を判定するためには、グラウトが充填されていることを前提条件とすることとした。また、維持管理計画の立案時に配慮すべき事項として、上縁定着などの劣化を誘発しやすい構造についての記述を充実している。

今回の改訂にあたっては、PC構造物で最近よく見られる劣化事例を踏まえて安全にPC構造物を維持管理するための課題について議論が行われた。その中でポストテンション方式では、PCグラウト充填不足箇所ではPC鋼材が腐食すると錆汁などの腐食生成物がシース内に蓄積してコンクリート表面に現れず、腐食ひび割れも発生しない場合があることが課題としてあげられた。このようなケースでは最悪の場合、外観変状がほとんど見られないまま構造物の安全性が失われ、危険な状態に至る可能性がある。

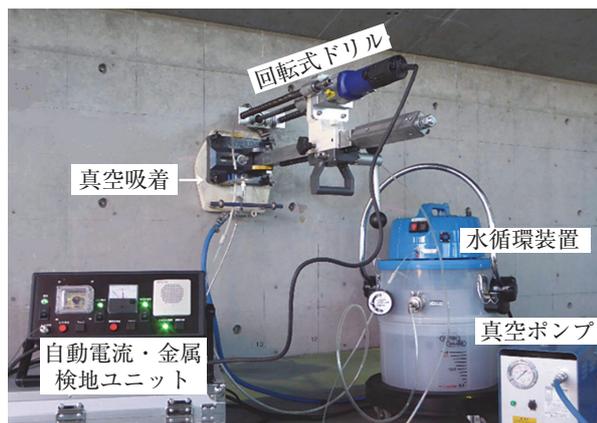
写真 - 2 削孔作業状況の例

写真-2に削孔作業状況の例を、写真-3にPCグラウト再注入作業状況の例をそれぞれ示す。

削孔調査を行う場合、削孔による構造物への影響を最小限とするため、削孔径は調査などが可能な範囲なるべく小さいものを選定するのが望ましい。今回の調査では削孔調査後、PCグラウト充填不足箇所を対象としてグラウト再注入を行う計画であり、充填不足が懸念されたすべてのシースに削孔する必要があったため、多数の削孔が見込まれた。このため、削孔径はグラウトホース径（内径φ19mm）より小さい径を選定することとしている。なお、削孔箇所はPCグラウトの充填不足が確認された際にグラウト再注入にも利用できる箇所を選定している。

削孔調査にあたっては削孔による鋼材損傷を確実に避ける必要がある。削孔時の鋼材損傷を避けるために自動的に削孔停止するシステムは複数実用化されているが、1系統のシステムだけでは誤操作などによる鋼材損傷の可能性を排除できない。このため、この事例では削孔時の回収水を循環させるホースに金属センサを配置し、金属粉が混入すると速やかに削孔停止するシステムと、削孔刃の先端が金属シースに接触した際のモーターの負荷の増大に伴う過電流発生時に自動的に停止するシステムの、2系統の削孔停止システムを同時に採用している。

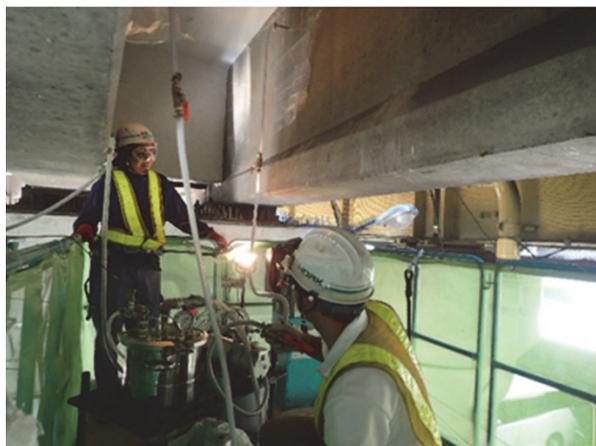
写真 - 3 PC グラウト再注入作業状況の例

削孔調査によりグラウト充填不足が確認された場合は、確実にグラウト再注入を行う必要がある。この事例では減圧容器を用いた空隙量推定方法により空隙量を把握し、グラウトホップ内のグラウト材の液面低下量の計測結果との比較により、グラウト再注入の確実性を確認する方法を採用している。なお、再注入量が空隙量より小さい場合は、閉塞などによりグラウト再注入ができていない可能性が高いため、再度削孔調査を行い、再注入を実施する必要がある。

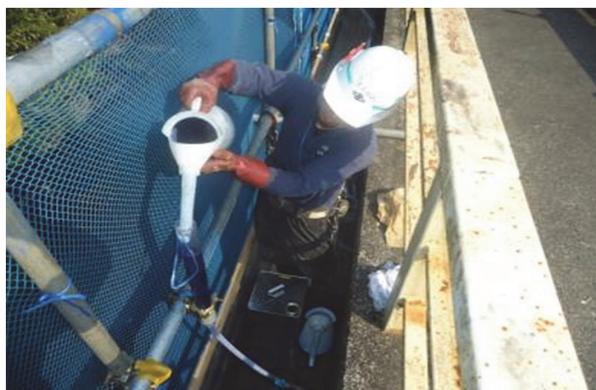
写真 - 4 亜硝酸リチウム水溶液注入状況の例

食する事例も報告されている。シース内の PC 鋼材が塩化物イオンにより腐食している場合は PC 鋼材の腐食抑制対策を実施する必要がある。この事例では、PC グラウト再注入を行う前に、シース内に亜硝酸リチウム水溶液を注入して、PC 鋼材の腐食の進行を抑制する工法を紹介している。また、PC 鋼材の腐食抑制の効果確認として、亜硝酸リチウム水溶液注入後の PC 鋼材の自然電位を計測する方法を紹介している。写真 - 4 に亜硝酸リチウム水溶液注入状況の例を、写真 - 5 に PC 鋼材の自然電位の計測例をそれぞれ示す。
