PC ゲルバー橋の連続化に関する設計・施工

— 首都高速 4 号新宿線千駄ヶ谷地区 —

○ 工事報告 ○

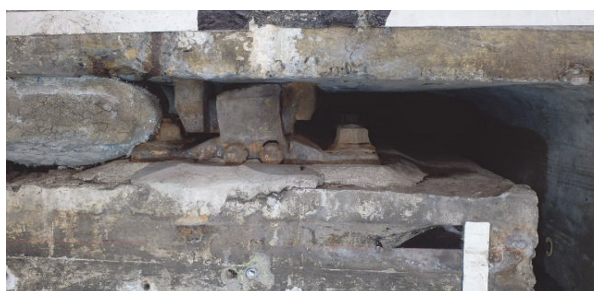
写真 - 1 ゲルバー部支承損傷状況

本橋は、首都高速 4 号新宿線千駄ヶ谷地区に建設されたゲルバー構造を有する PC 連続箱桁橋（図 - 2）で供用から 50 年以上が経過し、経年劣化による支承部の腐食損傷（写真 - 1）や応力集中による切欠き部の損傷が報告されている。この対策として、外ケーブル補強と炭素繊維補強を併用したゲルバー連続化を実施した。本稿では設計・施工の概要と連続化の効果確認のため行った荷重車計測の結果について報告する。

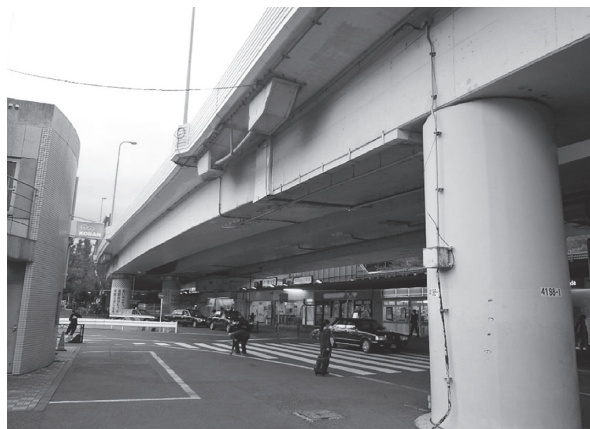
写真-2 高速4号千駄ヶ谷駅付近(施工前)

また、本路線は1日あたり約7万台の交通量があることから、社会的影響を考慮して交通を止めることなく施工を行う必要があった。さらに、本橋はJR千駄ヶ谷駅上に位

置しており駅舎との近接工事となることから、狭小なヤードにて施工を行う必要があった(写真-2)。

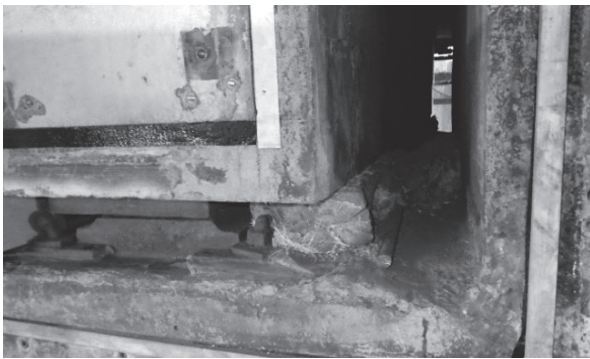
写真 - 3 ゲルバー遊間清掃完了状況

ゲルバー遊間部には、建設時に型枠として使用された発泡材や伸縮装置取替え時に発生したコンクリートの付着、長年堆積した土砂などがあつた。無収縮モルタル充填に際して、これらの堆積物を完全に除去するためにウォータージェットによる清掃を行った（写真 - 3）。その際、駅近接施工のため、防音パネルを用い防音対策を行った。ゲルバー遊間部の充填は、上床版下面付近までを吊足場上から無収縮モルタルにて行い、残りの範囲は伸縮装置の撤去時に超速硬コンクリートを用いて 2 段階にて行った。また、無収縮モルタル充填時には、充填性を目視確認できるように透明型枠を使用した（写真 - 4）。

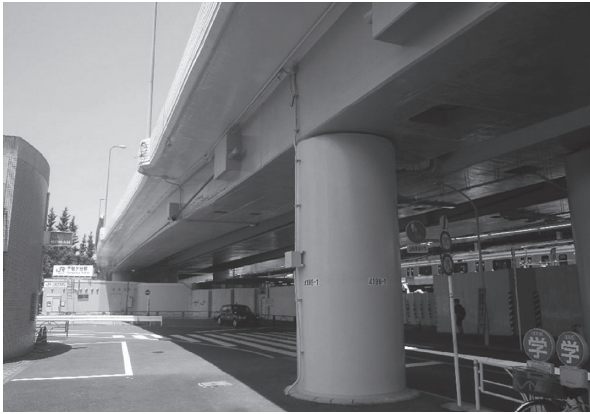
写真 - 7 高速 4 号千駄ヶ谷駅付近 (施工後)

当該区間の PC 桁および既設横梁は、老朽化にともなうかぶりコンクリートの浮きが定期点検で確認されていた。当該区間の高架下は、JR 千駄ヶ谷駅のため、第三者被害防止の観点から、コンクリート片が落下する危険性のあるすべての範囲に剥落防止工を実施した。また、剥落防止材は、従来の有機溶剤系材料ではなく、危険物指定とならない水性系材料を採用した。施工後の状況を写真 - 7 に示す。

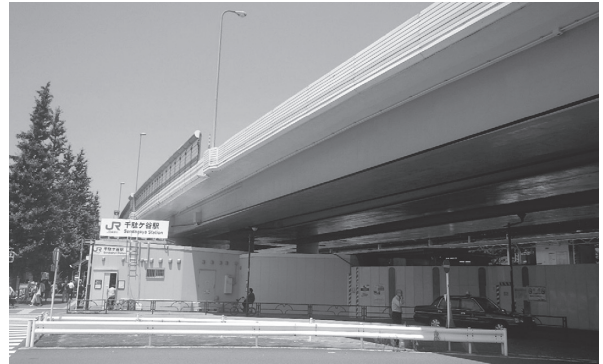
写真 - 9 完成状況

平成 30 年 6 月末をもって、2 年 6 ヶ月におよんだ工事は無事故で完了した (写真 - 9)。本工事ではゲルバー部連続化および炭素繊維補強工、コンクリート片剥落防止工などの多くの工種を並行して進める必要があり、また、JR 千駄ヶ谷駅との近接施工工事であり、狭小なヤードでの施工であったことより、工程管理が非常に重要な工事であった。
