# 積雪寒冷地における RC 中空床版橋の調査と補強対策

富山県砺波土木センター  
大代 武志

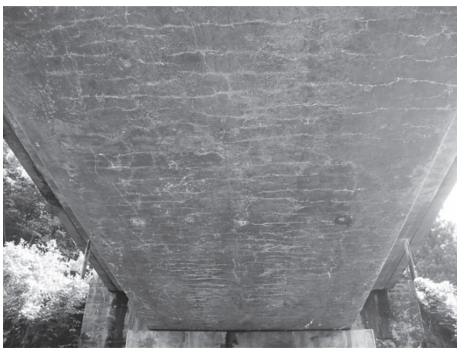
昭和 46 年に建設された県管理の国道橋 ( $L = 23 \text{ m}$ ,  $W = 7 \text{ m}$ , RC 中空床版橋) において、床版下面や側面に横断方向のひび割れが多数発生し、耐荷力の低下が懸念されたため (写真 - 1, 2), 静的載荷試験や応力度照査を行い、上部工の耐荷性能や補強工法について検討した。

写真 - 1 中空床版下面のひび割れ状況

中空床版の耐荷力向上を目的とした積雪荷重に対する補強対策として, 両端に定着体を有する炭素繊維板 (CFRP プレート, 幅 75 mm × 厚さ 3 mm) を緊張して既設床版に固定し接着するアウトプレート工法を 6 箇所にて 2 層ずつと, 薄層ながら補強シート数層分の効果を有する炭素繊維板 (e プレート (HM 1 440), 幅 140 mm × 厚さ 4 mm) を 15 箇所に接着剤で貼り付ける e プレート工法 (NETIS) を併用した (図 - 3)。本橋ではアウトプレート工法 (2 層) の補強だけでは必要な耐荷力が確保できないため, 不足分は e プレートを配置し, 所定の耐荷力を確保した。

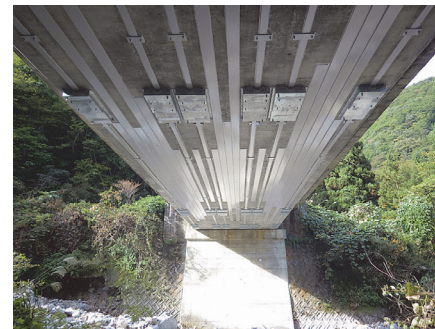
写真 - 4 下面補強工事の完成

め交通規制の必要がないことなどの利点がある。アウトプレート工法の炭素繊維板 (CFRP プレート) は, 床版下面に定着具を設置し, 専用の油圧ジャッキで約 40 Mpa の緊張力で引張り, 約 120 mm 伸びた状態で既設コンクリートに定着させ, プレストレスを導入している。補強工事 (写真 - 3, 4) により, RC 中空床版の曲げ耐荷力の向上とたわみの改善を図ることができた。

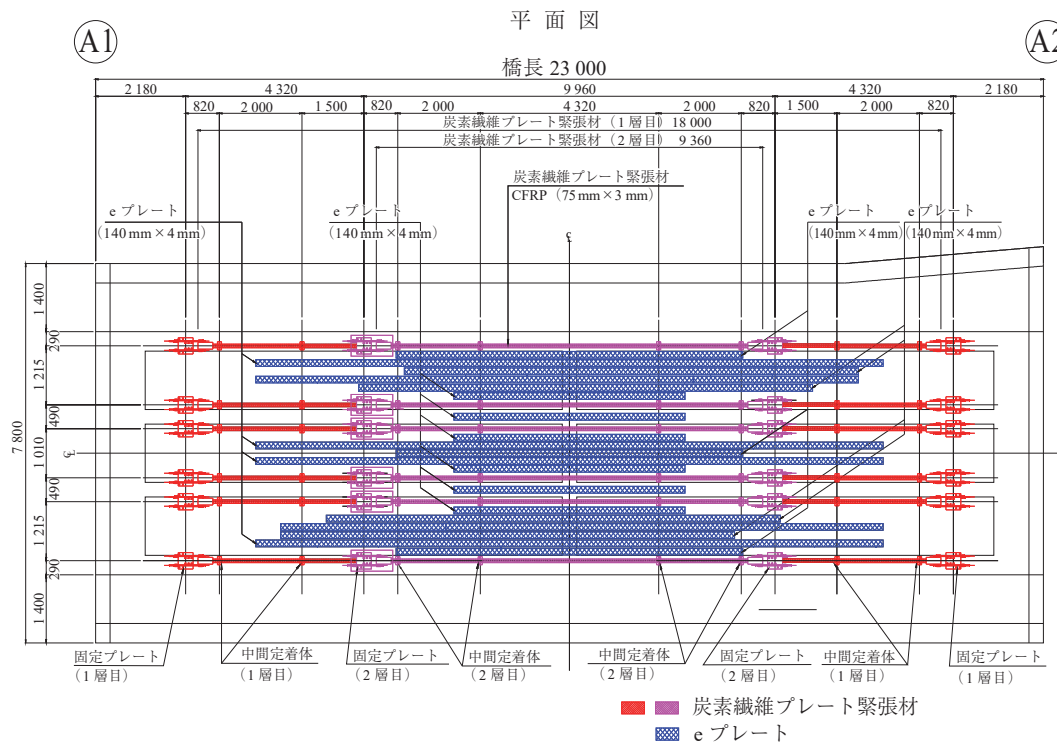
図 - 3 中空床版 (下面) の補強図 (アウトプレート工法 + e プレート工法)
