沖縄県の離島架橋，池間大橋の補修・補強に関する取り組み

— 過酷な環境に置かれる長大 PC 橋の長寿命化 —

呉屋 秀樹*

沖縄県 土木建築部
宮古土木事務所 主任

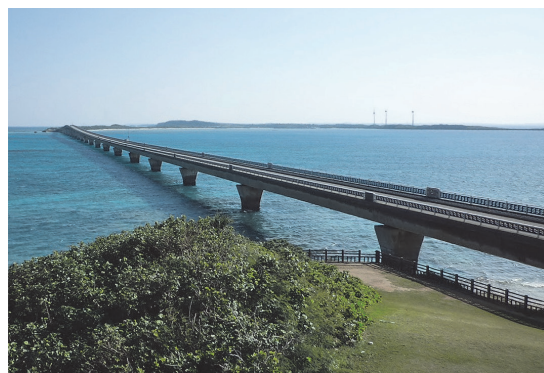
写真 - 1 池間大橋の写真（池間島より撮影）

池間大橋（写真 - 1）は，宮古島と宮古島の北西約 1.8 km に位置する池間島を結ぶ橋長 $L=1\,425\text{ m}$ の離島架橋（図 - 1）で，沖縄県土木建築部道路管理課が策定した県管理橋梁の橋梁長寿命修繕計画において，個別管理橋梁として指定されており，重要度の高い橋梁である。池間大橋の概要を表 - 1 に示す。

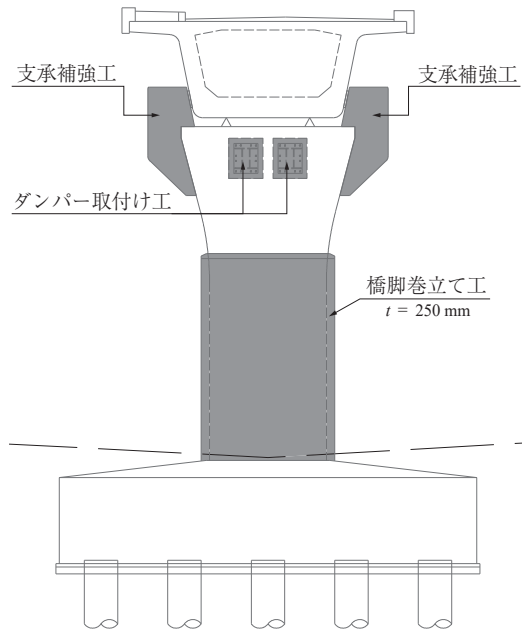
図 - 2 補強工一般図 (正面図)

池間大橋の補修・補強工法は、補強工については橋脚巻立て工、支承補強工(支承補強コンクリートブロック設置

工) およびダンパー取付け工があり (図 - 2, 3), 補修工については電気防食工, 断面修復工およびひび割れ注入工などがある。

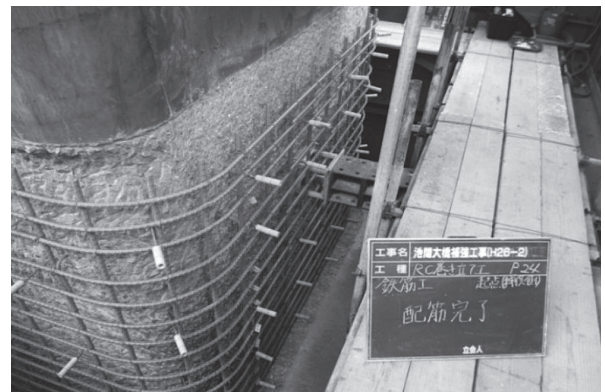
写真 - 2 鉄筋組立て完了

さらに、既設コンクリート表面部にチッピング (目荒らし) 作業を行い、既設と新設のコンクリート境界部の定着度を高める。アンカー筋定着後は、アンカー筋に固定させる形で補強鉄筋を組み立てる (写真 - 2)。鉄筋組立て後は、必要な巻立て厚さ (250 mm) を確保するように型枠を組み立て、コンクリートを打設する (写真 - 3)。

橋脚巻立て工とは、地震に対する抵抗力 (ねばり強さ) を高めることを目的として、既設下部工の柱部の周囲に補強鉄筋を組み立て、コンクリートを増打ちする工法である。

施工方法は、まず始めに既設コンクリート内の配筋状態を確認するため、鉄筋探査を行う。そののち、内部鉄筋に干渉しないよう削孔位置を決め、既設コンクリートの削孔

を行う。削孔する理由は、孔内にアンカー筋を挿入しエポキシ樹脂系接着材を充填することで、既設コンクリートと補強鉄筋の定着力を向上させるためである。

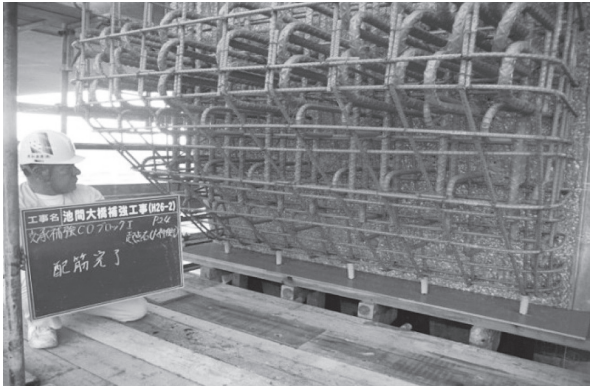
写真 - 4 鉄筋組立て完了

施工方法は、まず始めに既設コンクリート内の鉄筋探査を行い、削孔位置を決定する。既設コンクリート表面部にチッピング (目荒らし) 作業を行い、孔内に鉄筋を挿入し (写真 - 4) 定着後、補強鉄筋を組み立て型枠で囲い、コンクリートを打設する (写真 - 5)。

支承補強工では、地震時における橋軸直角方向の振動に対して、固定支承に許容値以上の力が作用しないよう、上部工を拘束する形で下部工の梁部にコンクリートブロックを設置した。

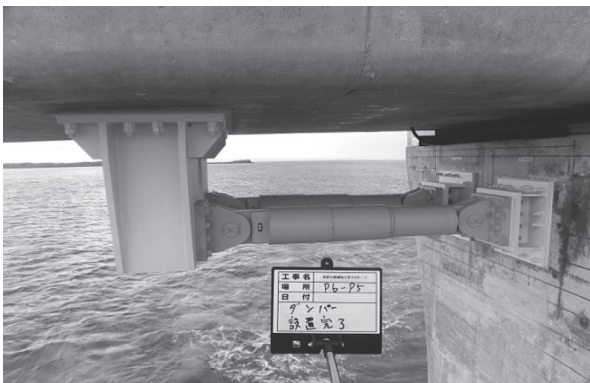
写真 - 6 ダンパー取付け完了

施工方法は、まず始めに既設コンクリート内の鉄筋探査を行い、削孔位置を決定する。孔内にアンカーボルトを挿入し定着後、上部工および下部工にそれぞれブラケットを取り付けたのち、制震ダンパーを取り付ける（写真 - 6）。制震ダンパーやブラケットなどの鋼部材は、塩害の影響を大きく受けるが、部材表面をアルミニウムマグネシウム合金（膜厚 150 μm 以上）により金属被覆することで鋼部材本体の耐久性を向上させている。

ダンパー取付け工では、地震時における橋軸方向の振動に対し、振動を軽減（地震エネルギーを吸収）させて、各部材に生じる作用力や変位量を小さく抑えるため、制震ダンパーを設置した。

また、ボルトやナットなどの凹凸部は、金属被覆の標準膜厚が確保しにくいなどの理由により腐食の弱点となりやすい箇所であるが、池間大橋が厳しい塩害環境下に置かれていることを考慮して、ボルト箇所は金属被覆に加え保護キャップを取り付けた。保護キャップは、腐食状況を目視で確認できるように透明のものを使用した。

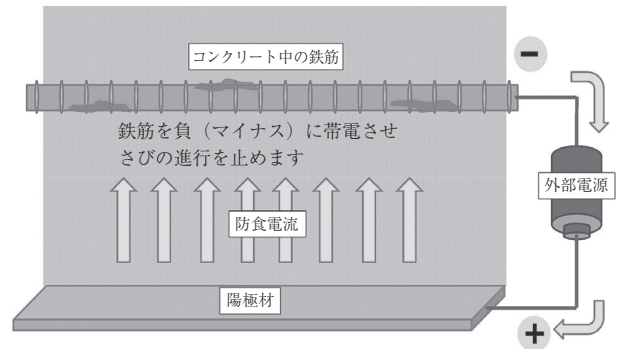
図 - 4 電気防食の原理（模式図）

電気防食工法は、コンクリート表面に陽極材を設置し（写真 - 7）、コンクリートを介し鋼材に防食電流を供給することで、劣化損傷の原因となる鉄筋表面のアノード反応を停止させる工法で（図 - 4）、維持管理においてはライフサイクルコスト面で有利な遠隔監視システムを導入した。

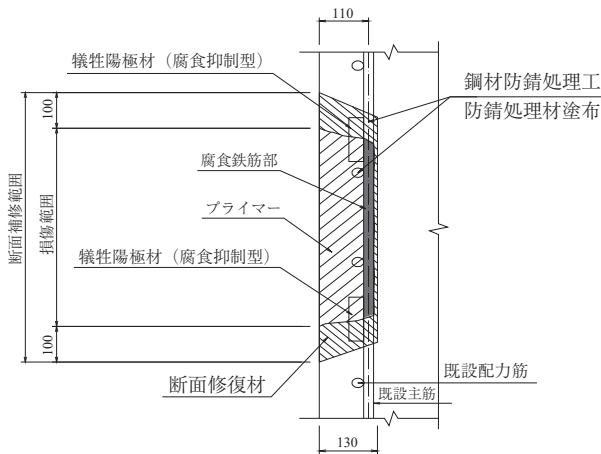
図 - 5 断面修復詳細図

断面修復工は、浮きや剥離によりコンクリート部材が大きく損傷している箇所をはつり落とし、ポリマー系の補修材を充填し断面を修復する工法（図 - 5）である。本工法では、塩化物イオン濃度が異なる補修材と既設コンクリートの間に電位差が生じることで腐食電流が流れ、境界部の鉄筋が腐食する現象（マクロセル反応）が起こるが、その対策として鉄筋に犠牲陽極材を設置（写真 - 8）することで、電位差を低減し腐食反応を抑制することとした。

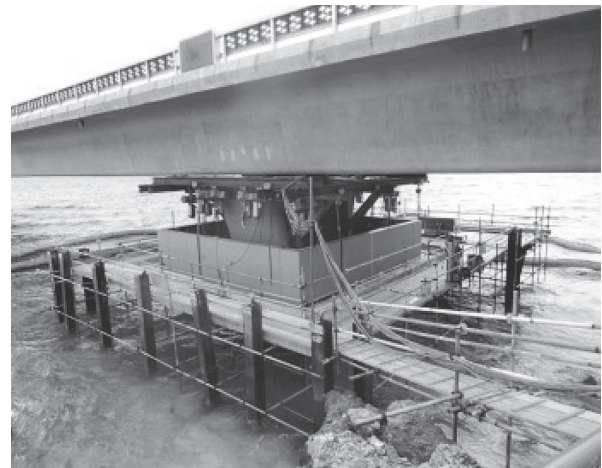
写真 - 10 圧入式鋼製パネル仮締切り工法の施工状況

橋脚補強時の作業空間の確保に必要な仮締切り工の実施にあたっては、圧入式の鋼製パネル仮締切り工法（STEP工法）を採用した（写真 - 10、図 - 6）。この仮締切り工法は桁下空間が狭い現場であっても施工可能という特性があり、橋梁両端部の桁下空間が狭い池間大橋の工事現場においても有効な工法である。また、従来の仮締切り工法に比べ小型化した施工が可能であるため、掘削に伴う汚濁の

発生を最小限に抑えられる。

仮設工は、経済性や施工性から単管足場を係留杭に固定し橋面から橋脚部にアクセスする案を採用した。また、仮締切り工の検討では、複数の仮締切り工や仮締切不要の巻立て工法を比較し、経済性の面より圧入式鋼製パネル仮締切り工法(STEP工法)を採用した。

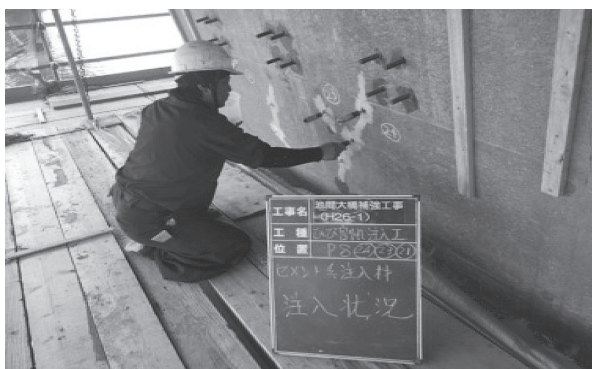
写真 - 9 ひび割れ注入工

ひび割れ注入工は、コンクリートにひび割れが生じている箇所にセメント系の補修剤を注入し、防水性や耐久性を向上させる工法（写真 - 9）である。また、支保などそのほかの部材についても補修を行った。

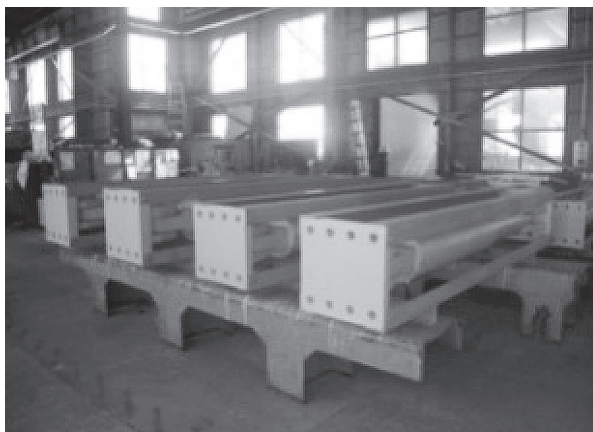
写真 - 11 金属被覆後の制震ダンパー

鋼部材である制震ダンパーおよびブラケットの表面にはアルミニウムマグネシウム溶射や溶融亜鉛アルミニウム合金めっきを施した（写真 - 11）。金属被覆を適用することで鋼部材本体の防食効果および高耐久性を確保することとした。

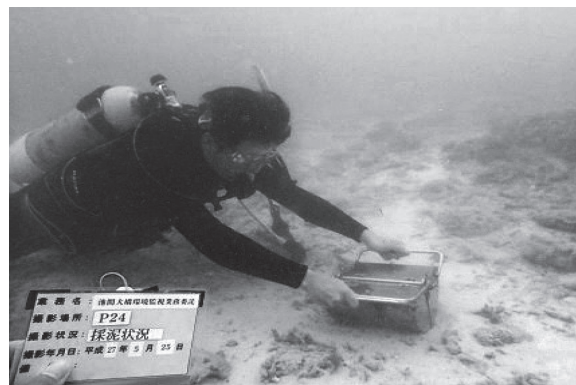
写真 - 12 試料採取状況 (底質調査)

池間大橋周辺の海域には、モズクなど複数の漁業権区域が設定されている。これら漁業権区域の環境保全のため、周辺海域の水質調査、底質調査を行っている(写真-12)。
