# 耐震補強および維持管理性向上を図った有ヒンジラーメン橋の外ケーブルを用いた連続化

静岡県が実施した、有ヒンジラーメン橋の外ケーブル補強を用いた耐震補強に関する取り組み事例として、設計段階における補強方針の決定、工事における課題解決と、供用しながら施工を進めた外ケーブルの緊張管理方法などを報告する。

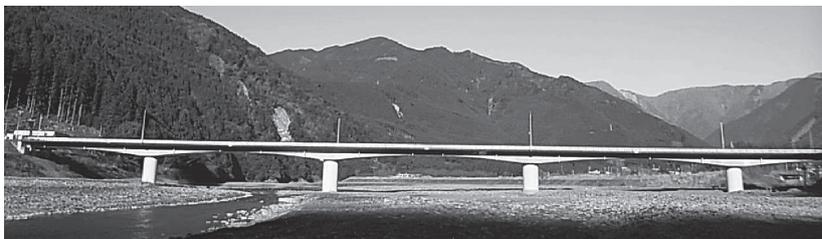
写真 - 1 涼徳橋全景

一般国道 362 号は、愛知県豊川市を起点とし、静岡県中西部の山間地域を経て、静岡市に至る第 2 次緊急輸送路に指定されている幹線道路である。涼徳橋は、1980 年に、一級河川大井川を渡河する地点に架橋された橋長 243 m の PC 5 径間有ヒンジラーメン箱桁橋である。涼徳橋の位置図を図 - 1 に、全景を写真 - 1 に示す。

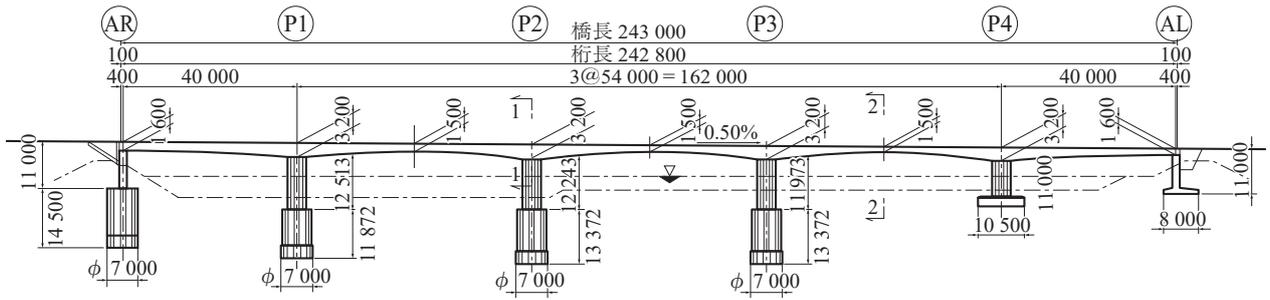
図 - 2 涼徳橋 全体一般図 (側面図)

中央ヒンジ部の変状としては、両橋とも大きな垂れ下がりには生じていなかったが、涼徳橋では今後の構造的な弱点を解消し、橋梁全体の耐震性能の向上、維持管理性の向上、およびライフサイクルコストの低減を図ることを目的に中央ヒンジ部の連続化を行った。涼徳橋の側面図を図 - 2 に、断面図を図 - 3 に示す。

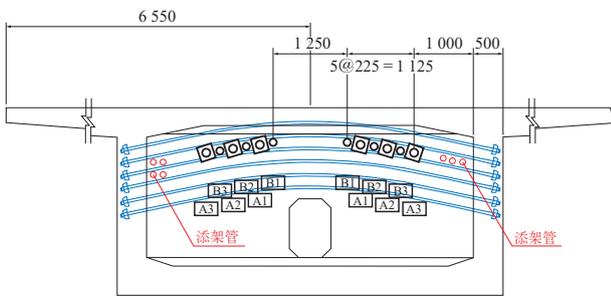
図 - 4 横締め鋼材と外ケーブルの定着位置

柱頭部横桁には外ケーブル定着による割裂応力が生じることが考えられたことから、柱頭部を取り出した FEM 解析を実施した。補強設計においては、既設横桁の鉄筋および施工時に配置された横締め PC 鋼材を考慮し (図 - 4)、不足する分を補うように補強量を設定した。コンクリート表面に生じる引張応力度に対する補強としては、鉛直方向に炭素繊維シート補強 (図 - 5) を行った。

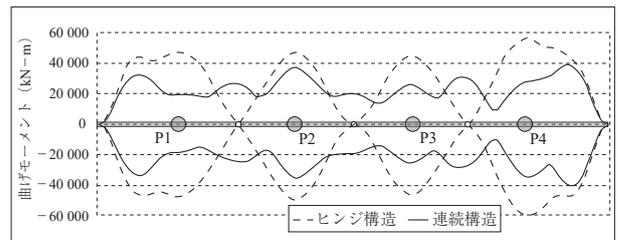
図 - 6 橋軸直角方向発生曲げモーメント比較

連続化により橋梁全体の構造系を変更した結果、構造系としての不静定次数が増加することで、耐震性能が向上するが、それ以外にも、連続化による以下の補強効果が確認できた。P4 橋脚だけ他橋脚に比べて橋脚高さが低く、かつ直接基礎形式となっていることから、橋梁全体系で耐震性照査を行うと P4 橋脚に荷重が寄る (分担重量が増える) 傾向が確認されていた。

しかしながら、連続化構造とすることで橋軸直角方向の荷重分担のバランスが良くなることで (図 - 6)、P4 橋脚も含め全橋脚での応答曲げモーメントが減少する傾向となり、連続化補強の効果があることが確認された。橋梁全体の補強概要図を図 - 7 に示す。

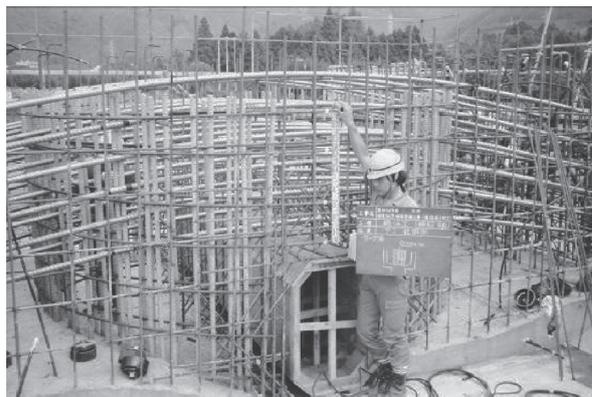
写真-2 柱頭部横桁の施工状況 (建設時資料より)

柱頭部横桁に配置されている横桁横締め鋼材は曲線加工された PC 鋼棒φ32 であるため、横桁内部では位置誤差が懸念された。また、横桁表面から深く配置されているため、RC レーダーでは探査が不可能であった。そこで、横桁横締め鋼材定着端の位置測量を行うことで、横桁内部での配置形状を立体的に把握し、外ケーブル位置との関係を確認した。本橋は、幸いにも建設当時の資料(写真-2)が保

管されており、位置推定の大きな参考とすることができた。削孔後に判明した横桁横締め鋼材の位置誤差は微小であり、外ケーブル配置には影響しないことを確認した。

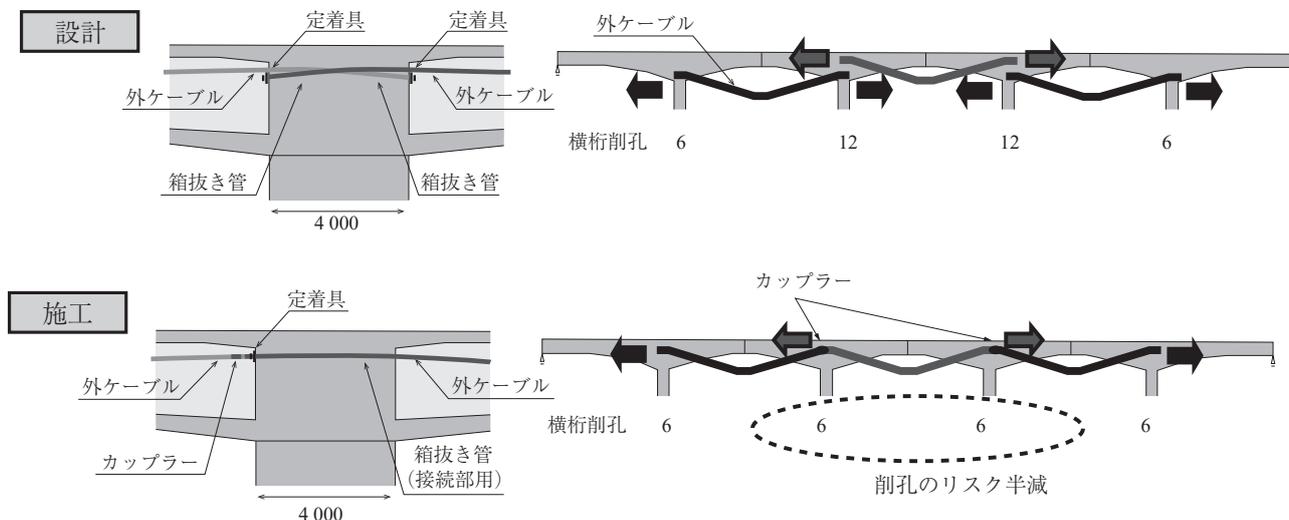
図-8 補強用外ケーブルの配置変更

外ケーブルは、プレファブケーブルの特性を活かし、カップラーで連結する構造に変更した(図-8)。

この結果、柱頭部横桁の削孔を 12 箇所から 6 箇所に半減することができ、削孔による既設鋼材の損傷リスクの低減、削孔の横方向間隔を確保することができた。

設計では、各中央径間に必要な補強用外ケーブルの総容量は総有効緊張力で 12 000 kN 程度が必要となり、上部工の断面形状から各径間 SEEE F200TS - 6 本を配置し、中間支点部の柱頭部横桁にたすき掛け定着する計画としていた。たすき掛け定着のため、柱頭部の横桁には 12 箇所の削孔が必要となる。

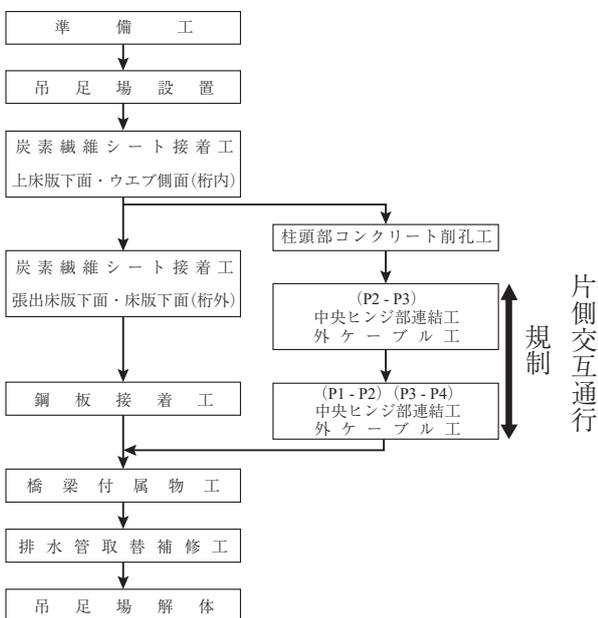
図-9 施工フロー

外ケーブルは連続化構造に対する応力検討結果を反映し、施工ステップを考慮した3段階緊張を行った。

STEP-1：施工した半断面に配置されている外ケーブルを、施工した半断面自重と1車線分の活荷重に対しフルプレストレスとなる量（約50%）を緊張する。

STEP-2：車線を入れ替えて残り半断面施工後、その断面に配置されている外ケーブルを100%緊張し、全断面と1車線の活荷重分を負担させる。

STEP-3：STEP-2と同時に、最初の半断面の外ケーブルを100%で再緊張する。

これにより、連結順序に合せた効率的な車線規制が可能となり、連続化断面に均等に緊張力を導入できた。本工事の施工フローを図-9に、完成全景を写真-3に示す。

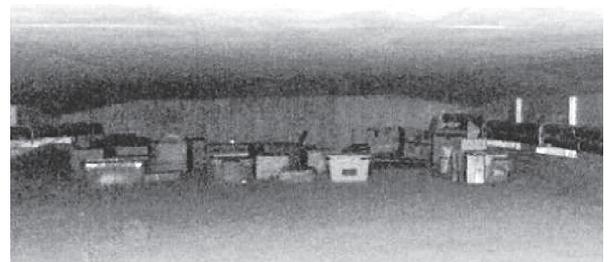
写真-4 橋梁箱桁内の竣工書類状況

本橋の耐震補強設計、補強工事に際しては、箱桁内部に、小さなキャビネットや書類箱などが保管されており（写真-4）、その中に、設計・工事に関する資料や施工当時の写真が多数保存されていた。また、当時の事業担当者が工事報告として、施工時の状況をまとめた資料が存在していた。これらの資料から、設計時の条件、施工時の鋼材配置状況、および当時の高い精度の施工を確認することができたことで、狭隘な空間での施工を余儀なくされた連続化補強の実現が可能となり、維持管理における資料保管の重要性や施工管理精度の重要性を再認識することになった。
