第7回 PC 橋に関する日越ジョイント ワークショップと工事視察

伊藤 均*1・吉野 正道*2・睦好 宏史*3

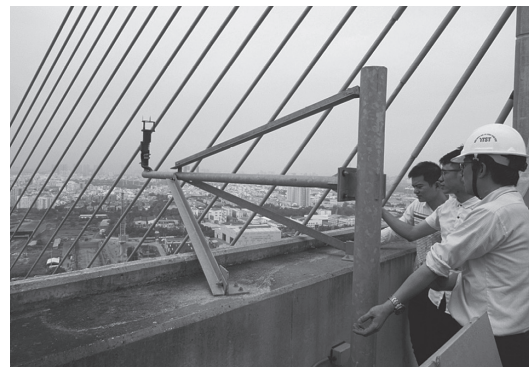
写真 - 4 主塔水平梁に設置された風速計

Phu My 橋はそのうちソアイラップ川との合流部付近に位置する環状道路の一部を担っている橋梁で、2009年9月に供用開始されて以降、10年が経過している。本橋は、中央径間長 380 m、橋長 705 m の PC 斜張橋、延長 758 m、638 m のサイゴン川両サイド（7区側、2区側）のアプローチ高架橋で構成されており、総延長は 2 101 m である（図 - 2）。斜材の配置は 2 面吊りで、エッジゲータータイプの主桁となっている。今回の視察では風速計（写真 - 4）、加速度計、カメラ、支承部の変位計（写真 - 5）など、モ

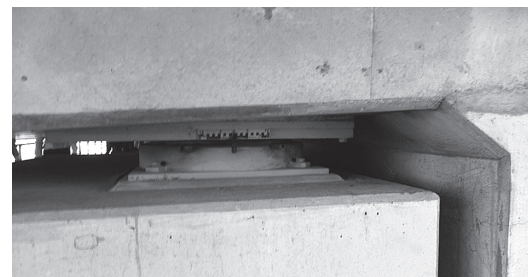
写真 - 5 支承部に設置された変位計

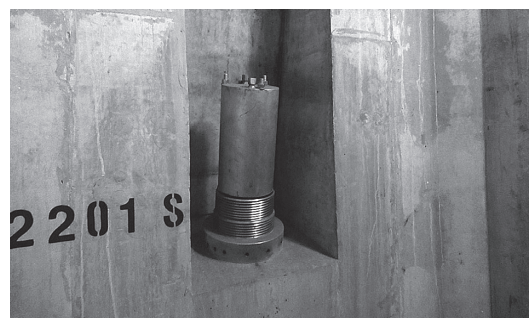
写真 - 6 主塔内斜材定着部

ニタリング状況を視察したほか、主塔内にて斜材定着部の状況を視察した（写真 - 6）。

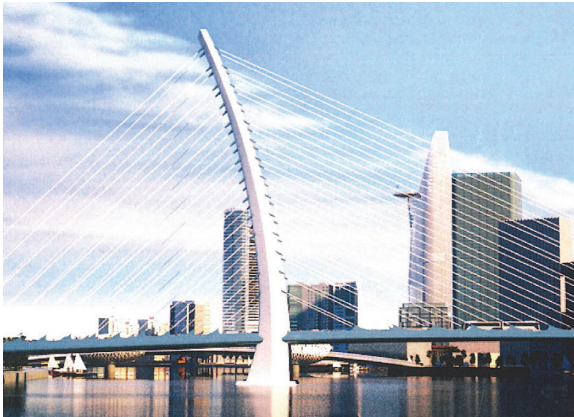
図 - 3 Thu Thiem 2 橋完成予想図

Thu Thiem 2 橋はホーチミン市内において、商業の中心地区（1区）と再開発が進む地区（2区）を結ぶ道路の一部を担っており、図 - 3 に示す完成予想図のとおり傾斜した主塔を有し、デザインに配慮した斜張橋である。

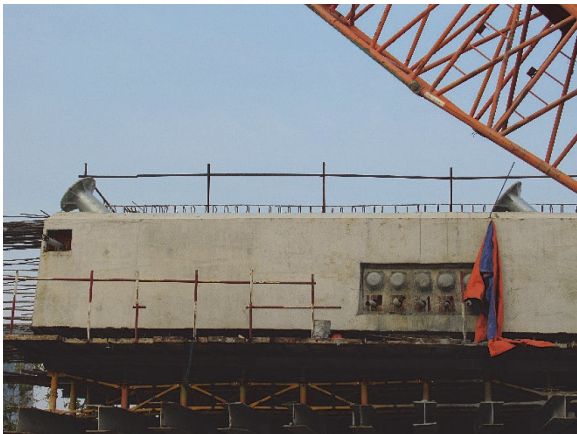
写真 - 7 コンクリート桁部の斜材定着部

本橋は、橋長 842.95 m であり、1 区側のアプローチ橋部 437.95 m、斜張橋部 315 m、2 区側のアプローチ橋部 90 m から構成される。斜張橋は 200 m + 115 m の不等径間長を有しており、113 m の高さを有する主塔基部に作用する曲げモーメントを低減するよう、径間長 200 m の径間は鋼桁、径間長 115 m の径間はコンクリート桁が採用されている。写真 - 7 はコンクリート桁における斜材定着部、写真 - 8 は主塔基部の配筋状況である。曲げモーメントは低減されたといえ、密な配筋であり、加えて横締め PC 鋼材のためのシースも配置されていた。今後、密な場所でのコンクリート打設や不等径間での斜材配置が行われることから、本橋においても、ワークショップでも議論のあった施工時の品質管理がポイントとなることが想定される。
