高速道路橋の現状と今後の維持管理・更新計画

浅野 貴弘*

西日本高速道路(株)
技術本部 技術環境部

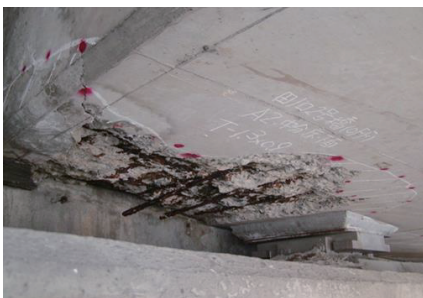
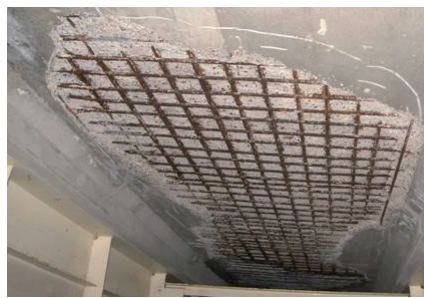
写真 - 1 高速道路橋の劣化状況

(a) コンクリート桁の桁端部

(b) 鉄筋コンクリート床版

上記より、①高速道路橋の老朽化、②大型車両の総重量違反、③凍結防止剤使用量の増加、以上、大きく3つの複合的な要因で、高速道路橋の経年劣化が進行している。写真-1に、(a)コンクリート橋の桁端部、(b)鋼橋の鉄筋コンクリート床版の劣化状況を示す。また、図-5⁵⁾に示すとおり、高速道路橋の約11%である2,420橋については、早期措置段階であり、今後も膨大な数量について補修補強、更新などの措置を着実かつ効率的に進める必要がある。
