既設 PC 橋の性能評価法に関する共同研究 — 既設 PC 橋の補修補強技術の高度化に関する研究 —

劣化が顕在化した既設 PC 橋の維持管理にあたっては、構造物の安全性を工学的に検証するため、PC 鋼材破断やプレストレスの減少などの劣化・損傷状態を調査により把握し、耐荷性能を評価することが望まれる。本研究では、既設 PC 橋の撤去桁を用いて非破壊・微破壊調査の適用性を検証した結果、残存プレストレスと PC 鋼材破断位置を精度良く推定できることを明らかにした。また、非破壊・微破壊調査により取得した情報を活用できるような既設 PC 橋の耐荷性能評価法について整理した。

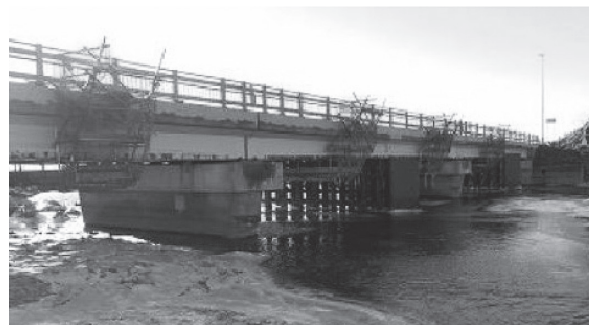
写真 - 1 調査対象橋梁全景（撤去前）

調査対象橋梁（以下、本橋）は 1962 年に海岸から約 70 m の河口上に建設された 3 連のポストテンション方式 PC 単純 T 桁橋である。本橋においては、1976 年から塩害補修が実施されてきたが、のちに点検で PC 鋼材破断が確認されたため、1996 年に外ケーブル補強が行われた。2017 年の新橋建設に伴う撤去に合せて、外ケーブル補強された第 3 径間 G4 桁（以下、撤去桁）を受領した（写真 - 1、図 - 1）。

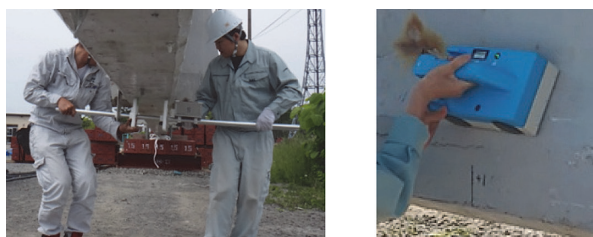
写真 - 3 漏洩磁束法の調査状況

漏洩磁束法の調査状況と結果を写真 - 3、表 - 3 に示す。本手法では PC 鋼材の破断状況を計測波形から判断するため、波形ピーク値の差の大小により素線破断数の大小は推測できるが、素線本数まで把握することは困難である。そのため、波形ピーク値が小さく、素線破断であると判断される場合でも PC 鋼材 1 本 (12φ5 の 1 束) の破断とし、表 - 2 と同様に損傷本数とした。

(a) 鋼材の磁化 (b) 磁束密度の測定

調査結果より、支間中央付近 (位置番号 2 および 3) では、解体調査と本手法による PC 鋼材破断位置は同様の位置であることが確認された。ただし、位置番号 2 については、表 - 2 の位置番号 1 および 2 での PC 鋼材破断本数で示したとおり、素線の破断本数が少ない PC 鋼材が存在したことから、明確なピーク値の差が表れなかったと推測される。一方、計測結果におけるピーク値の差に着目すると、位置番号 1 の 45 μ T では解体調査による PC 鋼材の破断が確認されなかった。したがって、今回の計測では 120 μ T 以上のピーク差を破断とみなすことで、破断位置をおおむね推定できる結果となった。

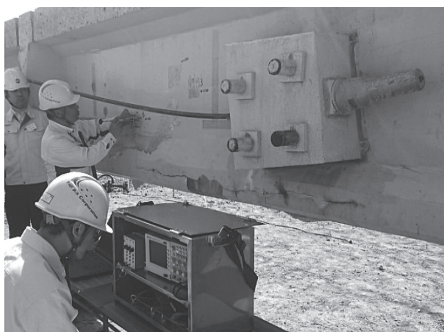
写真 - 4 SIBIE 法の調査状況

SIBIE 法の調査状況と結果を写真 - 4、表 - 4 に示す。解体調査ではグラウト充填が確認されたが、非破壊調査では異なる判定結果となった。要因としては、センサーの位置が PC 鋼材直上に一致しなかったこと、衝撃弾性波は内部の浮きや空洞の影響を受けること、下フランジでは衝撃弾性波の入射面と反射面が平行でないこと、およびシースが密に配置されていることがあげられる。

なお、本手法は充填不足が生じやすい上縁定着された PC 鋼材の曲げ上げ部となるウェブ側面などに適用されることが一般的であるが、今回の調査では曲げ耐荷性能への影響が大きい支間中央部への適用を目的として、PC 鋼材が密に配置されており、かつ断面形状が複雑である撤去桁下フランジ部を調査対象とした。
