# 凍結防止剤散布により塩害劣化した橋梁端部の補修 — 流電陽極材による腐食緩和とその補修効果 —

本稿で対象とした橋梁は写真-1および図-1に示す阿弥陀橋（滋賀県長浜市高月町落川～馬上地先）で、一級河川である高時川に架かる橋長175m、幅員10.3mのポストテンション方式T桁橋である。本橋は1974年に建設されて以来、46年の年月が経過しており、冬季に凍結防止剤を散布するため端部横桁を含む桁端部に塩害劣化が生じている。

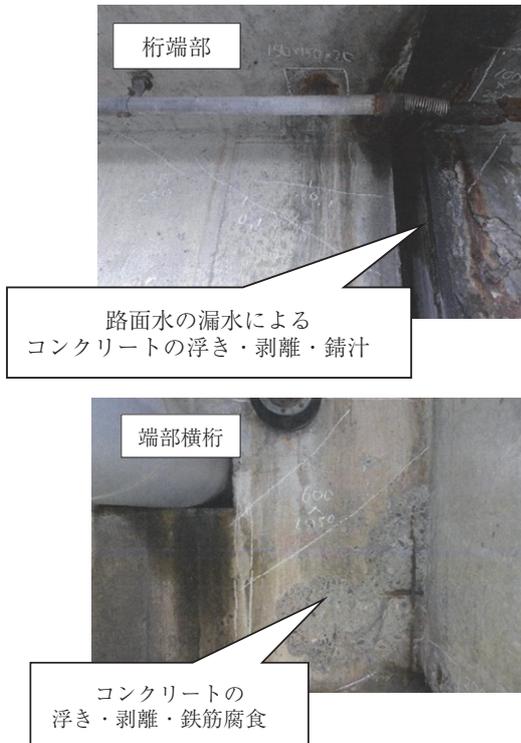
写真 - 2 桁端部の代表的な劣化状況

代表的な桁端部の劣化状況を写真 - 2 に示す。事前調査の結果、端部横桁において鋼材腐食発生限界塩化物イオン濃度以上の塩化物イオンが確認されると同時に卑な鋼材電位も確認された。外部環境や劣化状況を考慮すると劣化は凍結防止剤が原因の塩害劣化であり、構造物の力学的性能低下は顕著ではないが、コンクリートに浮きや剥離が認められることから劣化期は加速期前期と推定された。留意すべきは、漏水状況を考慮すると端部横桁に関しては桁内側より遊間側の方が劣化が著しいと推定されることである。

などを考慮する必要がある。本橋梁において上記①～⑤を満足する工法として、狭隘部の施工は通常の断面修復工法では困難であること等を考慮して電気化学的補修工法の一つである流電陽極を用いた腐食緩和工法<sup>5,6)</sup>を採用した。

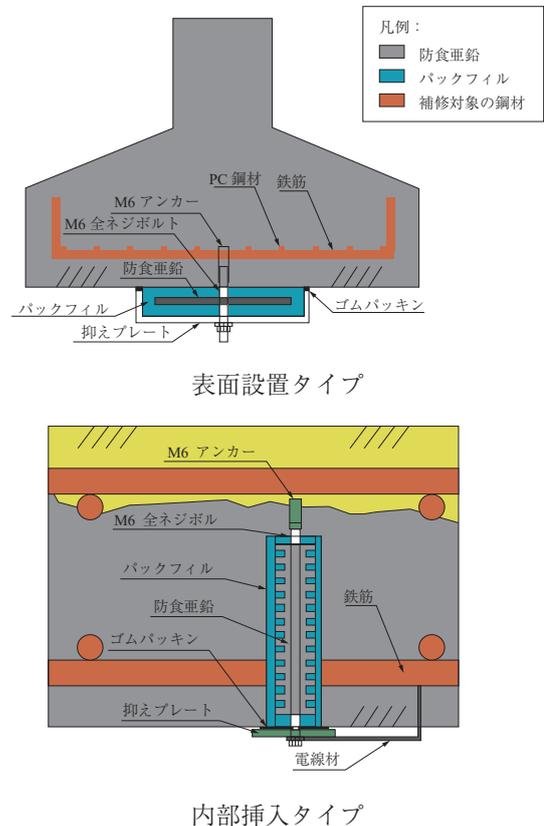
図 - 2 流電陽極材を用いた腐食緩和工法の概要図<sup>6)</sup>

流電陽極材を用いた腐食緩和工法の概要図を図 - 2<sup>6)</sup>に示す。本工法は、流電陽極材としての防食亜鉛、ベントナイト系バックフィル材、収納ケース等で構成される。設置方法として表面設置タイプ、内部挿入タイプの2種類があり、それらは使用目的で使い分けられる。表面設置タイプは主としてコンクリート表面の鋼材の腐食緩和を、内部挿入タイプはコンクリート表面および深部の鉄筋の腐食緩和を目的としている。本工法は設置が簡単であり、防食亜鉛の消耗後の更新も容易であることに特徴を有している。

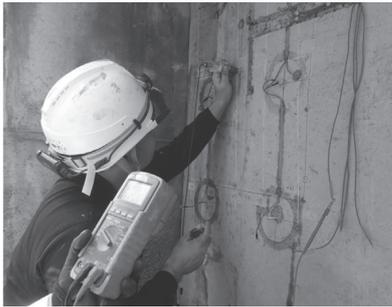
写真 - 3 自然電位の計測状況

流電陽極材の施工にあたり、劣化状況の確認を目的とし鋼材の自然電位を計測した。

自然電位の計測はコンクリート表面および削孔したコア孔底面からとし、端部横桁において桁内側鉄筋はコンクリート表面から、遊間側鉄筋はコア孔底面から測定を行い、

桁端部においてはコンクリート表面から自然電位を計測した。写真 - 3 に計測状況を示す。

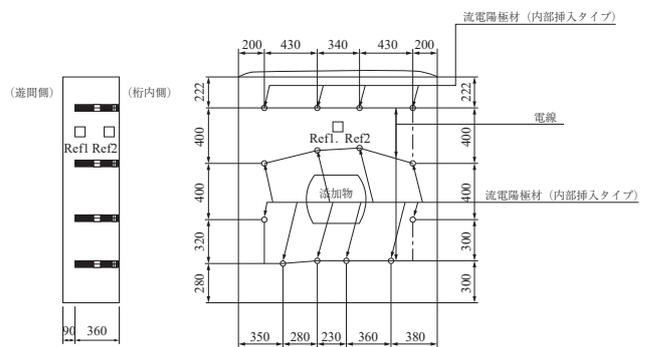
図 - 4 内部挿入タイプ流電陽極材の設置事例

端部横桁への内部挿入タイプ流電陽極材の配置の一例を図 - 4 に示す。内部挿入タイプ流電陽極材の設置間隔は設計上 400 mm であるが、部材によって添加物の有無、配筋状況が相違するために部材ごとに干渉を避け設置した。施工フローを図 - 5 に、写真 - 4 に流電陽極材の設置状況を示す。

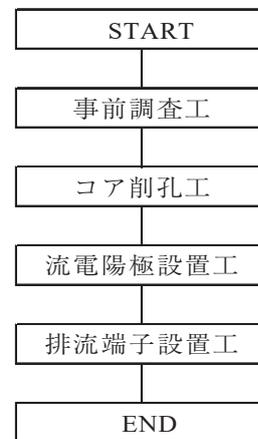
図 - 5 内部挿入タイプ流電陽極材の施工フロー

コンクリート内部の鉄筋などが施工に干渉しないよう非破壊探査したあとに、φ 40 mm のコアを削孔する。その後、バックフィル材と流電陽極材を挿入する。本工事では端部横桁の厚さを考慮し、写真 - 4 で示す流電陽極材を 2 本接続して、コア削孔内に挿入した。流電陽極材間を電線で結線したあとに、排流端子と結線し通電した。

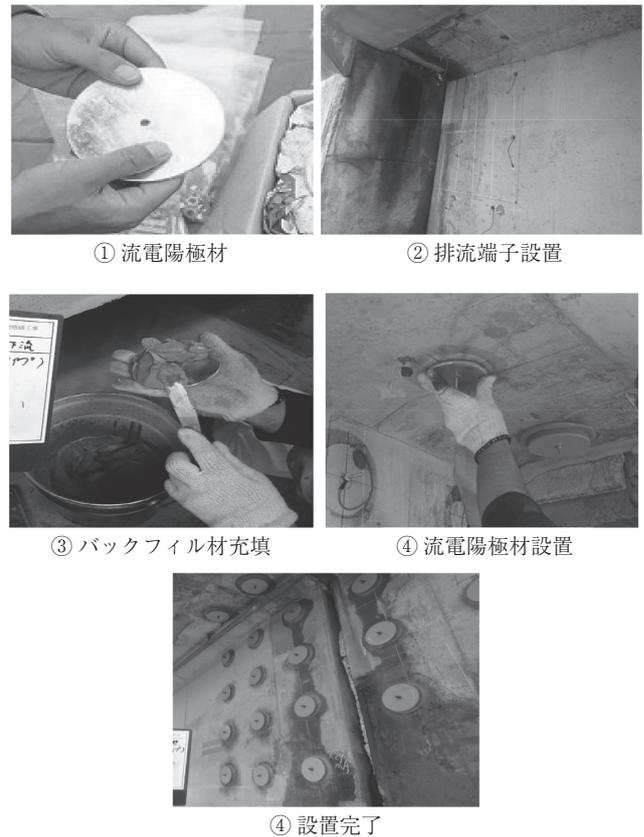
写真 - 5 表面設置タイプ流電陽極材の設置状況

施工フローを図 - 7 に、写真 - 5 に流電陽極材の設置状況を示す。所定の設置位置に流電陽極材を固定するあと、施工アンカーをコンクリート表面に設置したあと、バックフィル材で覆った流電陽極材と排流端子を結線し収納ケースにそれらを収納し、コンクリート表面に固定する。

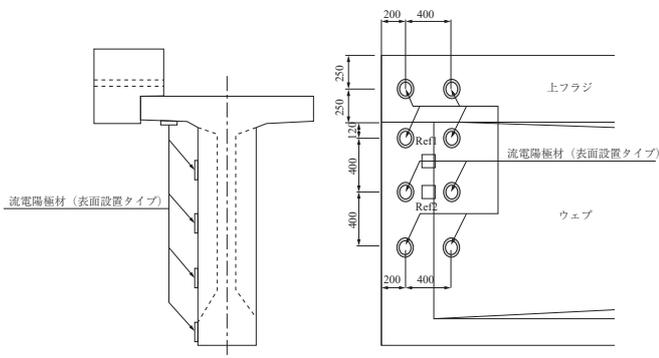
図 - 6 表面設置タイプ流電陽極材の設置事例

桁端部への表面設置タイプ流電陽極材の配置の一例を図 - 6 に示す。表面設置タイプ流電陽極材の設計上の設置間隔は内部挿入タイプのそれと同じ 400 mm である。

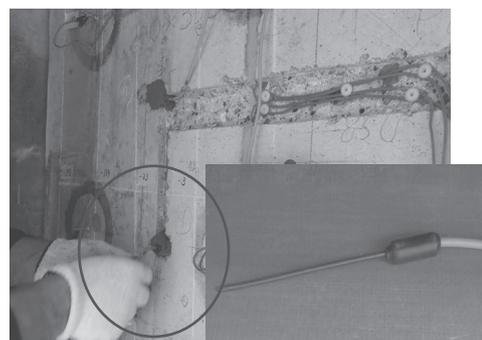
写真 - 6 チタン製ワイヤーセンサー<sup>8)</sup>の設置状況

施工直後の補修効果の確認および今後の継続的な補修効果のモニタリングを目的としてチタン製ワイヤーセンサー<sup>8)</sup>を端部横桁、桁端部ウエブにそれぞれ2箇所(Ref1, Ref2)を設置し、流電陽極とコンクリート中鉄筋との接続を「ON」「OFF」できるスイッチを内蔵した計測ボックスに接続し定期的な計測に供した。計測は流電陽極材からの発生電流と鉄筋の通電時電位 ( $E_{on}$ )、通電遮断時電位 ( $E_{io}$ ) および通電遮断24時間後電位 ( $E_{24}$ ) とした。

写真 - 6、写真 - 7 にチタン製ワイヤーセンサーの設置状況ならびに計測状況を示す。なおチタン製ワイヤーセンサーは短くして設置している。

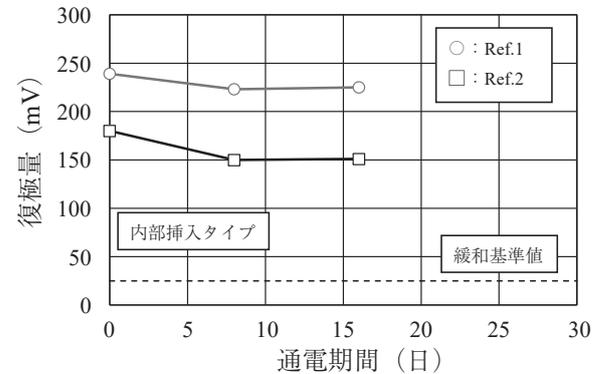
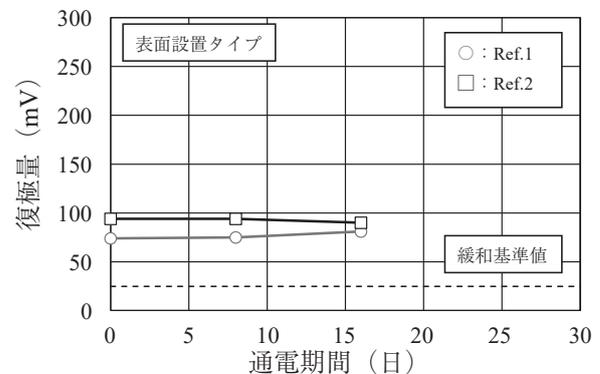
図 - 8 各流電陽極タイプの復極量の経時変化

それぞれのタイプの流電陽極材設置位置にチタン製ワイヤーセンサー (Ref1, Ref2) を設置し、腐食緩和効果の確認を行った。Ref1, Ref2 の設置要因を表 - 1 に、また、通電 1 週までの復極量の経時変化を図 - 8 に示す。

端部横桁においては遊間側鉄筋 (Ref1) の復極量は 200 ~ 250 mV、桁内側鉄筋 (Ref2) のそれは 150 ~ 200 mV と大きく電気防食と同等の効果が得られていた。とくに遊間側においては桁内側より大きな復極量を示しており、遊間側鉄筋の腐食が桁内側のそれより著しいことに起因しているものと推定される。表面設置側においても最遠位置の鉄筋 (Ref1)、平均的位置の鉄筋 (Ref2) の復極量は 70 ~ 100 mV と計測位置に関わらず大きな復極量を示しており、端部横桁と同様に電気防食と同等の効果が得られていた。

本工法は電気化学的補修工法の一つで腐食緩和工法である。「100 mV 以上の復極量 (E<sub>io</sub> と E<sub>24</sub> との差)」を一般的な防食規準<sup>9)</sup>として採用した電気防食に対して LCC を考慮し防食効果を低下させた腐食緩和工法の防食効果は、復極量 25 mV で電気防食の防食効果の 90% 程度、50 mV で 90% 以上と復極量 100 mV を確保しなくとも十分な防食効果を有していると報告されている<sup>5)</sup>。それを受けて本工法では 25 mV 以上復極量を確保した場合に良好な腐食緩和効果があるとしている。

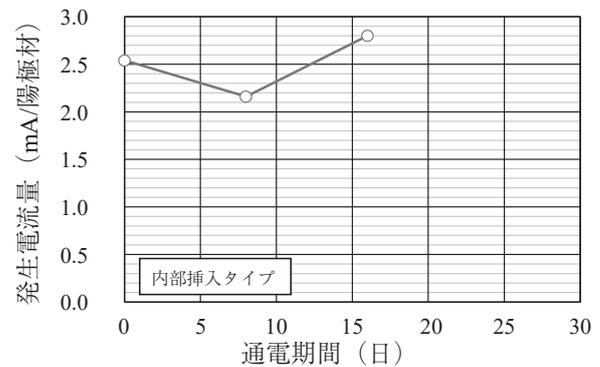
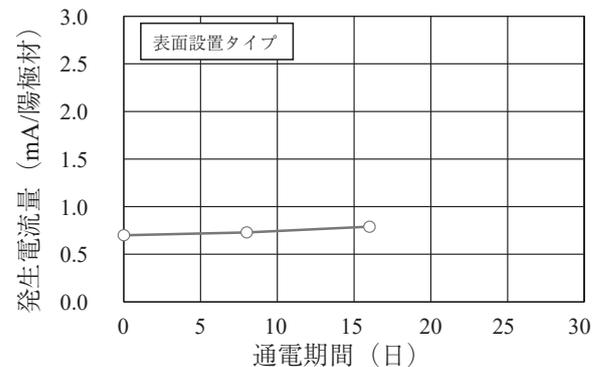
図 - 9 各流電陽極タイプの発生電流量の経時変化

図 - 9 に各流電陽極材からの発生電流量の経時変化を示す。内部挿入タイプの流電陽極材からは 2.0 ~ 3.0 mA、表面設置タイプの流電陽極材からは 0.5 ~ 1.0 mA の電流が発生しており、それらは一般的に経時変化的に減少するものと推定される。各流電陽極材の寿命を推定するにあたり、その残存率を算出する。流電陽極材の残存率  $S_r$  は (1) 式で算出される。

本工法では残存率 50% で流電陽極材の更新を推奨している。更新となる日数を算出するにあたり、残存率を 50% とし、電流量として通電 2 週までの平均値を採用すると、端部横桁の内部挿入タイプ流電陽極材の更新時期は約 14 年 (発生電流量: 2.50 mA)、桁端部の表面設置タイプ流電陽極材の更新時期は約 19 年 (発生電流量: 0.74 mA) と算出された。

鉄筋に防食電流が流入した結果、鉄筋周囲および鉄筋腐食状況が改善されることにより、今後発生電流量は減少していくと考えられるため、実際の寿命は更に長くなるものと推定される。
