## RC 防火水槽の健全性評価および 大規模地震時の保水性確保に 関する検討

日本工営(株)  
交通都市事業部 道路橋梁部  
奥石 正己

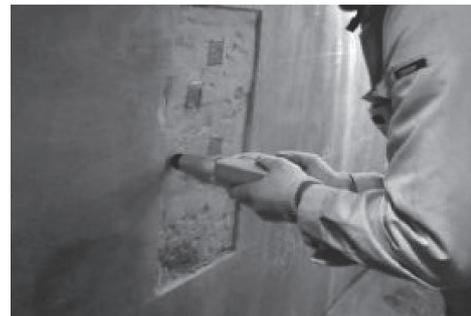
(1) 基本調査では、水槽形状は元設計図と一致しており施工誤差程度が確認された。防水モルタル ( $t = 20 \text{ mm}$ ) には0.2 mm 以上のひび割れは観測されなかった。テストハンマーによるコンクリート強度は $\sigma_c = 19.9 \text{ N/mm}^2$  (写真 - 1) であった。建研式着力試験機を用いたコンクリ

写真 - 1 テストハンマーによる強度試験

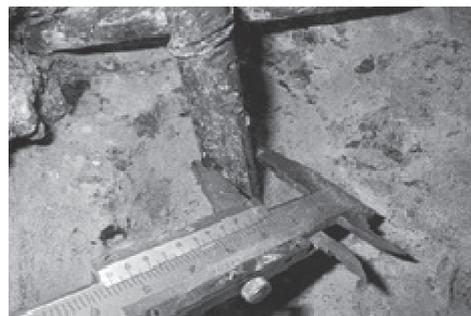
(2) 詳細調査では、鉄筋位置は電磁誘導法により元設計図の配置ピッチ (@300 mm) と一致することを確認した。はつり調査により鉄筋径は $\phi 16$ 、かぶりは125 mm (写真 - 2) であった。コア採取による圧縮強度試験よりコンクリート強度は $\sigma_c = 38.8 \text{ N/mm}^2$ であった。また、中性化深さは0.0 mm、塩化物イオン量は0~80 mm 区間の平均で $0.75 \text{ kg/m}^3$ であり、発錆限界値<sup>3)</sup>  $1.2 \text{ kg/m}^3$  以下であることを確認した。

写真 - 2 鉄筋径の計測状況

防水モルタルで保護されたコンクリート躯体には0.2 mm 以上のひび割れの発生は見られず、はつり調査により鉄筋の発錆、かぶり不足も確認されなかった。また中性化は進んでおらず、塩化物イオンの浸透量も基準値以下であり、比較的良好な状態で使用されていることが確認された。

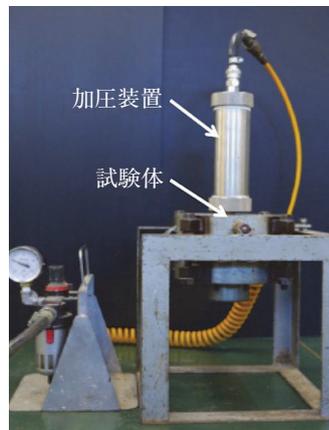
た樹脂材料である。今回、鉄筋コンクリート部材にひび割れが発生したあとの保水性を確認するために、2 片のモルタルピースを接触させた状態で吹付けを行い、人為的にひび割れを発生 (2.0 ~ 10.0 mm) させたあとに、加圧試験機を用いて透水性試験 (写真 - 3) を実施した。

写真 - 3 ポリウレア樹脂の透水性試験

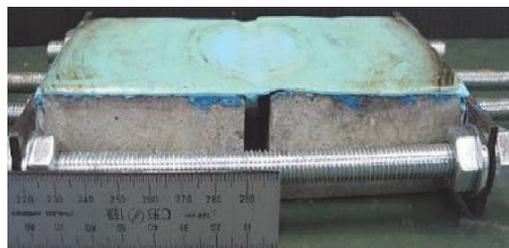
その結果、吹付厚さ 2.0 mm、最大ひび割れ幅 10.0 mm、水圧 0.3 N/mm<sup>2</sup> (水頭 30 m) の条件でも、ひび割れ面からの漏水、ひび割れ内への過大な変形、隅角部における亀裂などは確認されず (写真 - 4)、高い保水性性能が確認された。以上より、今回の RC 防火水槽のように、水圧 0.03 N/mm<sup>2</sup> (水頭 3.0 m) の状態で、ひび割れ幅 3.3 mm 程度の応答値に対しては十分な保水性を確保できるとの知見を得ることができた。

写真 - 4 透水性試験終了後の試験体
